Amt für Umweltschutz

**Schwermetalle auf  
Stahltragwerken der Elektrizitätsübertragung  
im Kanton Schwyz**

**UNTERSUCHUNGEN 2004/2005**

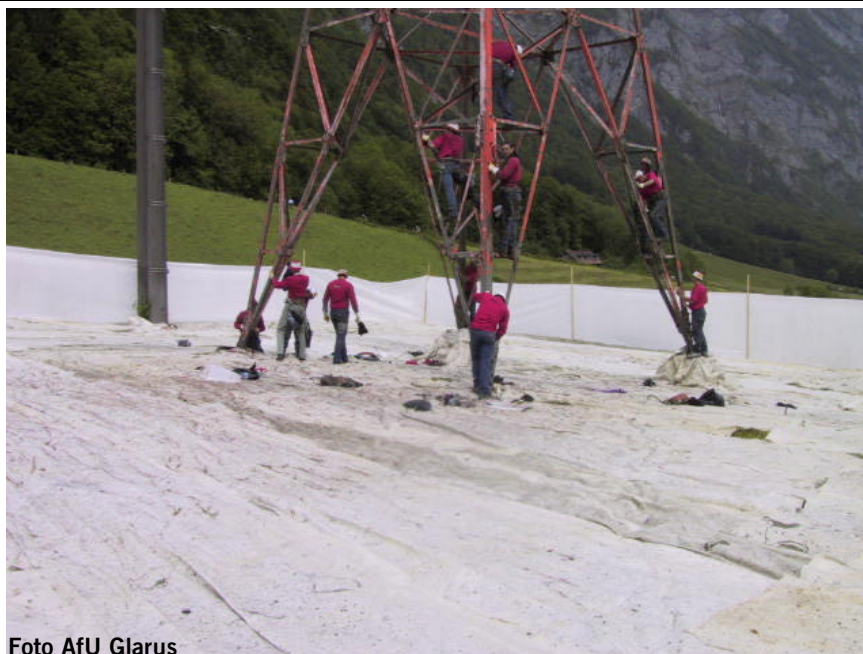
Foto AfU Glarus

Eine weiträumige Bodenabdeckung verhindert zusätzliche Belastungen des Bodens mit Beschichtungspartikeln. Wichtig sind dabei auch die Seitenwände, damit Farbteile nicht durch Wind von der Abdeckung verfrachtet werden.

Die gefundenen Schwermetallkonzentrationen in den Beschichtungen bestätigen, dass bei Sanierungsarbeiten Massnahmen zum Schutz der Umwelt, speziell des Bodens, unumgänglich sind. Sofern kein Totalabtrag der Altbeschichtung mittels Druckluftstrahlen stattfindet (in der Praxis auch nicht üblich), kann eine Bodenabdeckung eine akzeptable Massnahme sein. Die Fläche des abzudeckenden Bodens richtet sich primär nach der Höhe des Masten. Die Abdeckung und das Einsammeln der Farbpartikel und -staubes muss sorgfältig durchgeführt werden.
