Seeuferbewertung Zugersee

2009

Februar 2010

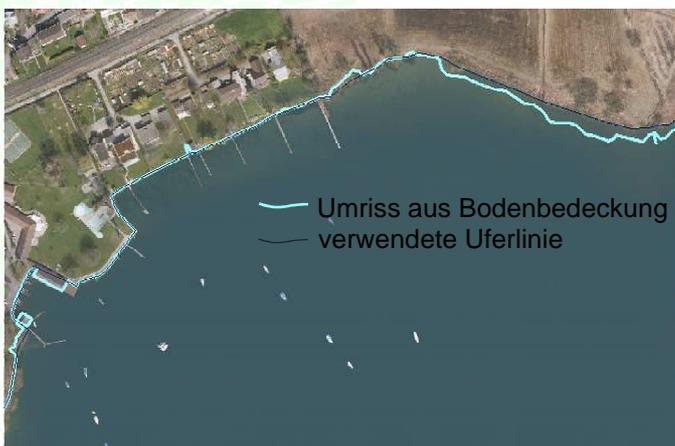
Abb. 3.1: Anpassung der Uferlinie

Landseitige Einschnitte oder seeseitige Vorbauten (z.B. Bootsgaragen) waren durch die Linie umfahren (vgl. Abb. 3.1) und verlängerten dadurch den Seeumriss erheblich. Nach Anpassung der Uferlinie ergab sich eine Länge von 43.2 km. Diese Linie wurde dann in Einzellinien zu jeweils 50 m Länge unterteilt, das entspricht 864 Abschnitten. Jeder Uferabschnitt wurde mit einer eindeutigen Identifikationsnummer (Geo_ID) belegt. Abschnitt Nr. 1 liegt am Ausfluss der Lorze. Die weitere Nummerierung erfolgte im Uhrzeigersinn.

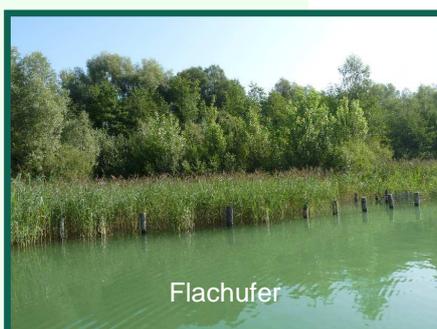
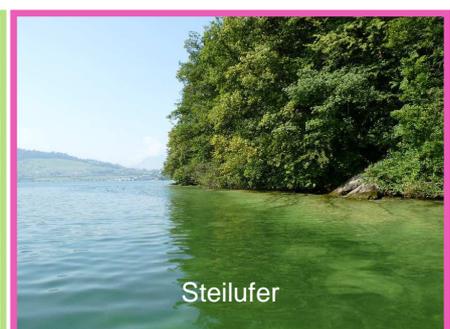
Abb. 4.1: Einteilung des Ufers nach Ufertypen sowie Anteile der Ufertypen, aufgeschlüsselt nach Kantonen

Zur Einteilung des Ufertyps wurde nicht nur die Breite der Flachwasserzone herangezogen, sondern auch die Steilheit der Landseite einbezogen. Die Kartendarstellung zeigt, dass am Zugersee wie am Bodensee der Typ „mittelsteiles Ufer“ vorherrschend ist (Abb. 4.1). Grössere zusammenhängende Flachuferabschnitte findet man am Nord- und Nordostufer. Ausgeprägte Steiluferabschnitte finden sich am Ostufer im Bereich „Chiemen“ und am gegenüberliegenden Ufer bei Lotenbach.

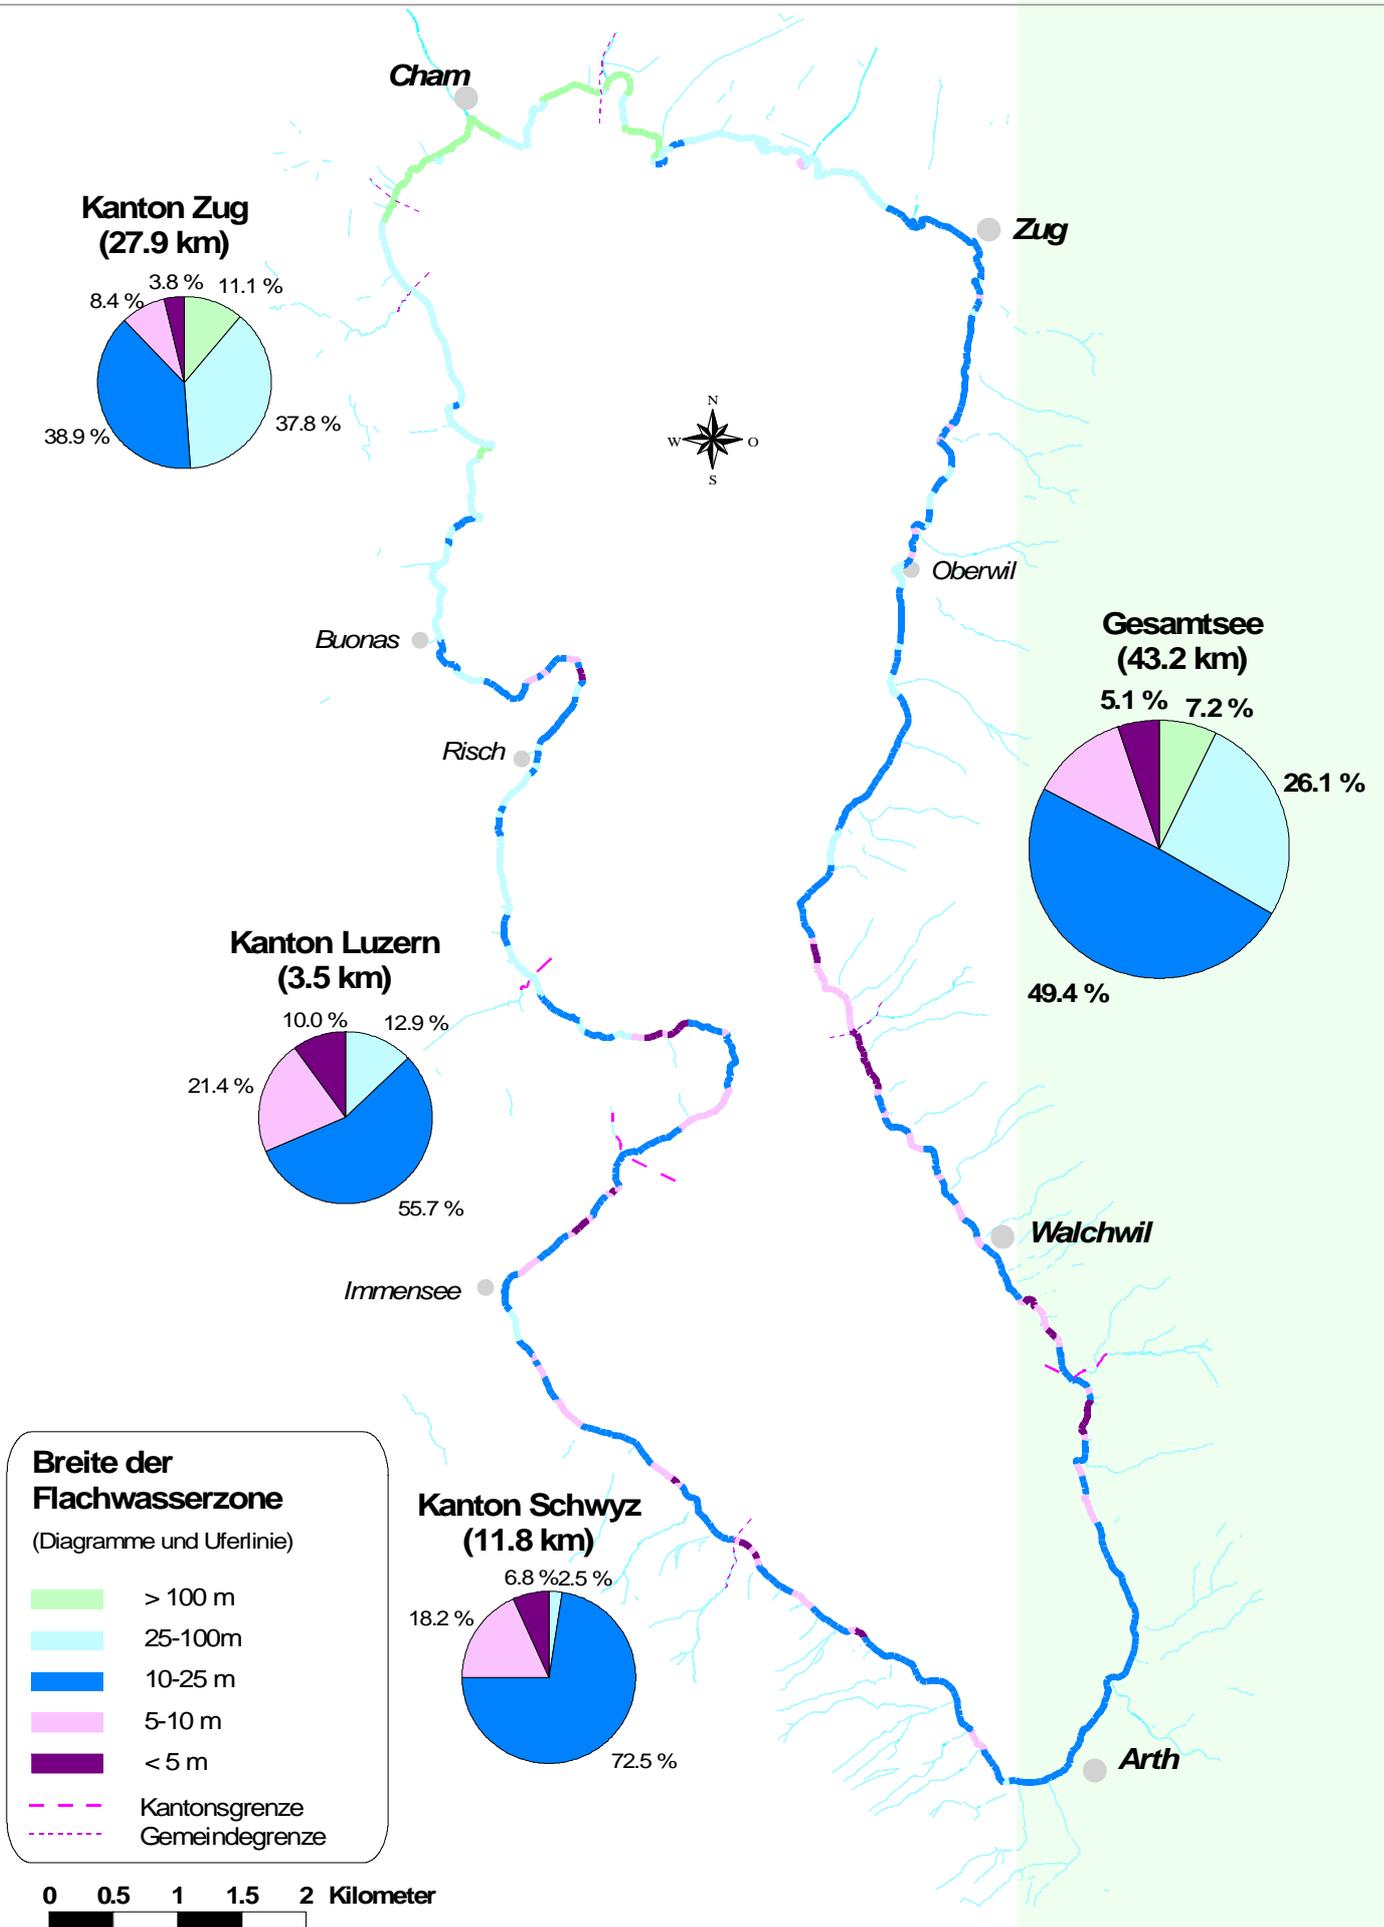
Abb. 4.2: Zuordnung der Uferabschnitte zu einer Breitenklasse der vorgelagerten Flachwasserzone sowie Anteile der Breitenklassen, aufgeschlüsselt nach Kantonen

Die Flachwasserzonen am Zugersee sind relativ wenig ausgeprägt. Rund die Hälfte des Ufers weist eine Flachwasserzone mit einer Breite zwischen 10 m und 25 m auf (Abb. 4.2). Ausgedehnte Flachwasserzonen sind lediglich im Bereich der Flachuferabschnitte im Nordosten anzutreffen.

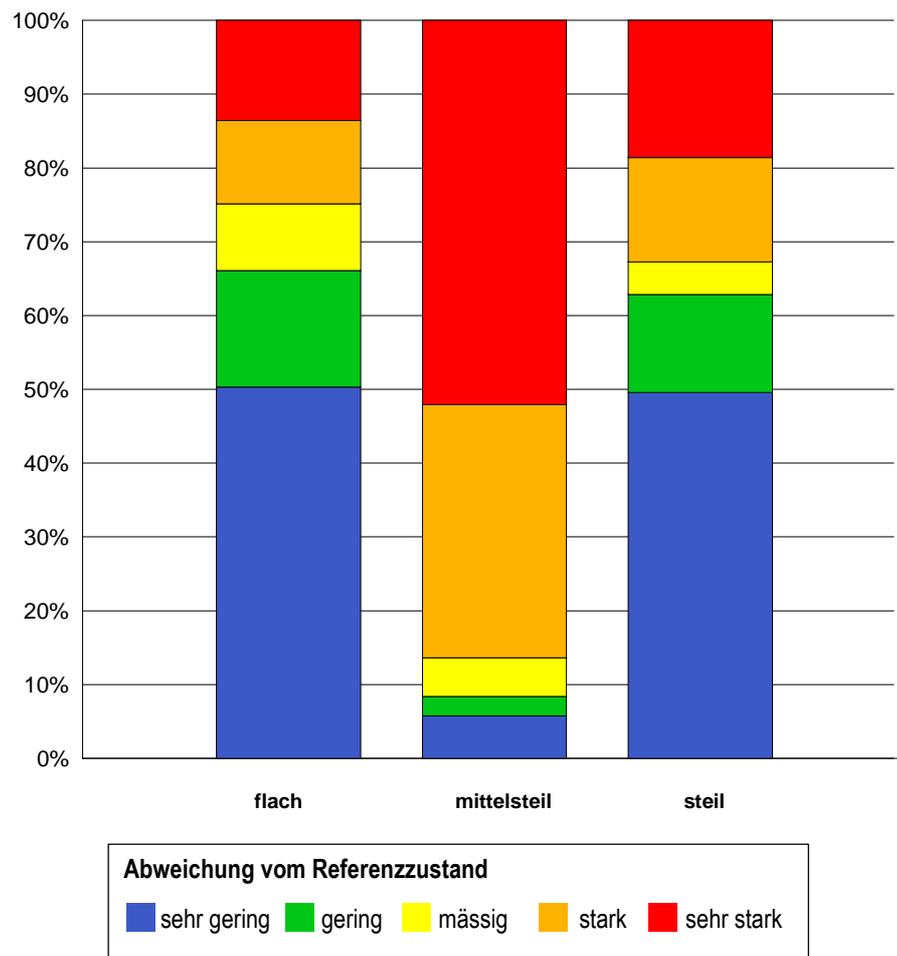
Abb. 4.3: Einstufung des Kriteriums „Uferlinie“, aufgeschlüsselt nach Ufertypen

Naturnahe Uferlinien sind vor allem in den Naturschutzzonen „Choller“ und „Dersbach“ und im Bereich der Halbinsel Chiemen zu finden (Abb. 4.4). Die grössten Defizite hingegen werden in der Regel in Uferbereichen von Siedlungen oder Verkehrsstrassen, die sich unmittelbar am Uferrand erstrecken, angetroffen. Vor allem mittelsteile Uferabschnitte sind zu mehr als 80% stark oder sehr stark begradigt. (Abb. 4.3).

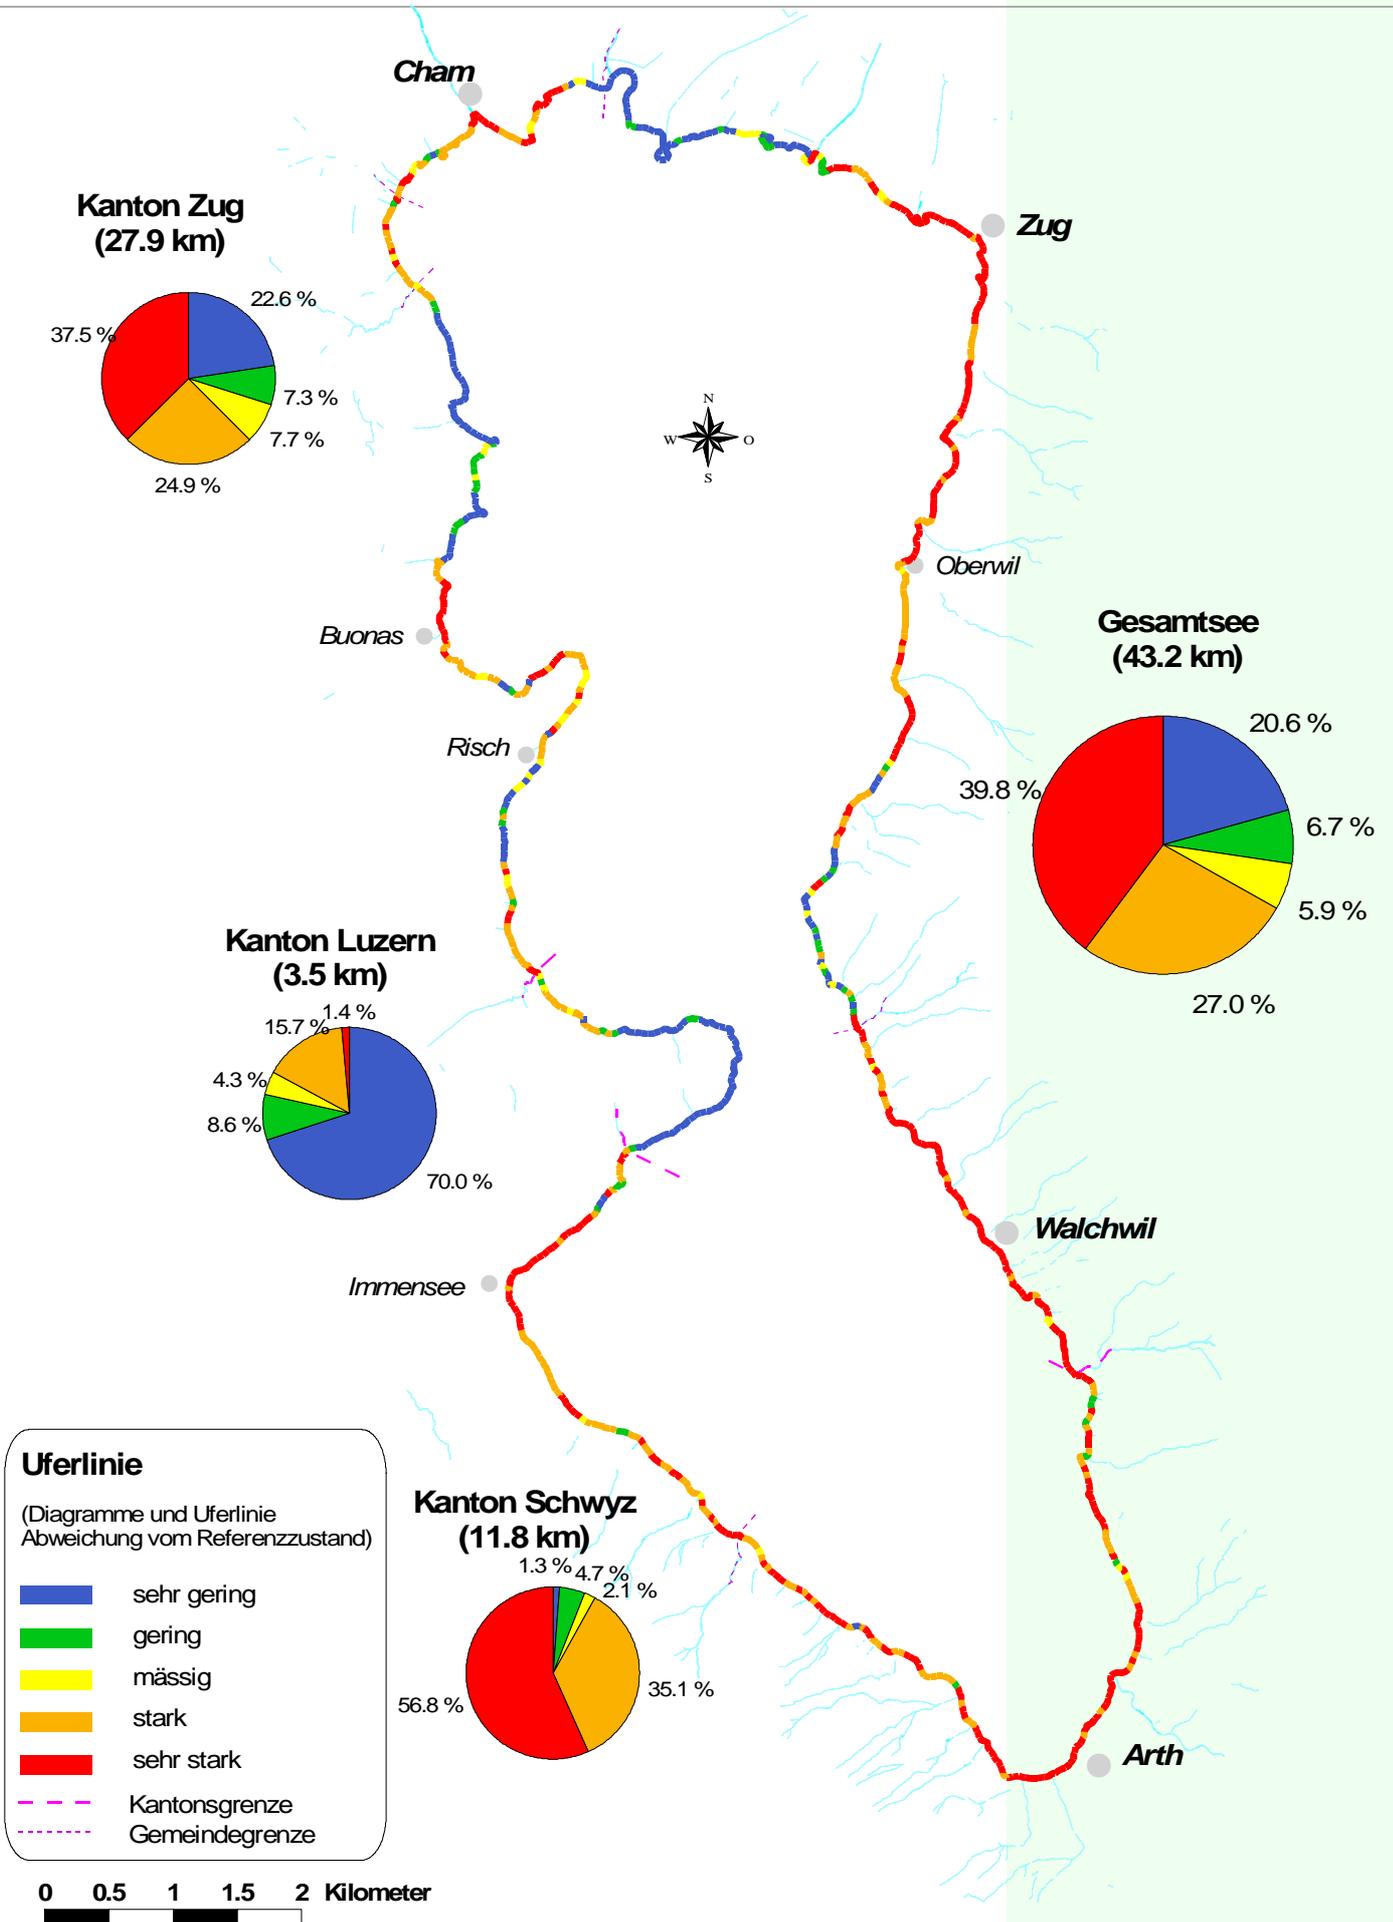
Abb. 4.4: Einstufung des Kriteriums „Uferlinie“ in die 5 Bewertungskategorien sowie Anteile der Bewertungsstufen, aufgeschlüsselt nach Kantonen

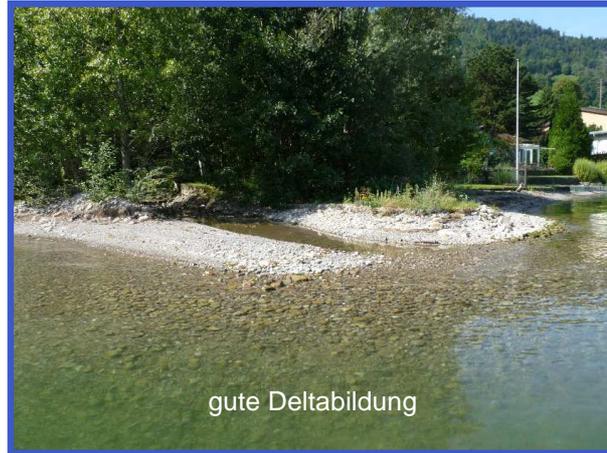
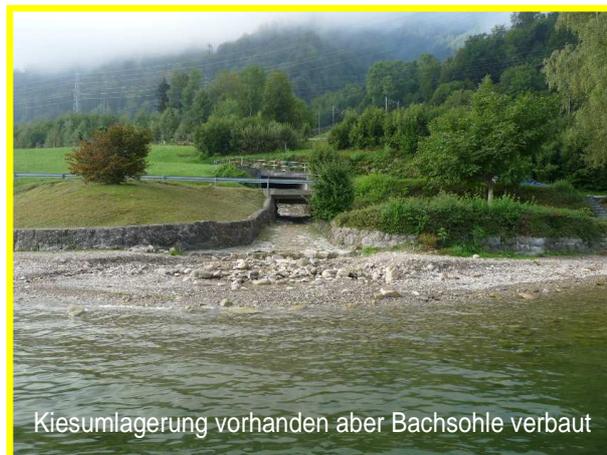
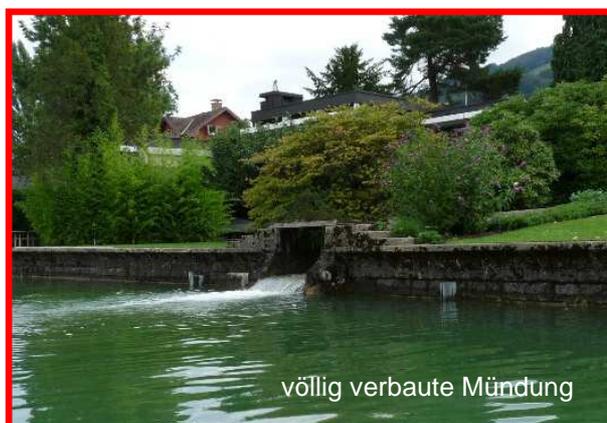
Abb. 4.5: Einstufung des Kriteriums „Deltabildung“ in die 5 Bewertungskategorien sowie Anteile der Bewertungsstufen, aufgeschlüsselt nach Kantonen. Die Zahlen innerhalb der Kreissegmente geben die Anzahl der Zuflüsse in der entsprechenden Bewertungsstufe an

Dieses Kriterium ist nur auf die Mündungen von Fließgewässern anwendbar und daher nur für einen kleinen Teil der Uferstrecken am See relevant. Insgesamt wurden 52 Zuflüsse erfasst (Abb. 4.5). Die Ergebnisse zeigen, dass ca. ein Viertel der Zuläufe natürlich oder naturnah in den See münden. Bei einem Drittel konnten zwar Sedimentumlagerungen beobachtet werden, jedoch war häufig die Sohle des Gewässers bis zur Mündung in den See befestigt oder das Ufer war beidseitig der Mündung hart verbaut. Ein grosser Teil der Zuflüsse mündete verdolt in den See.

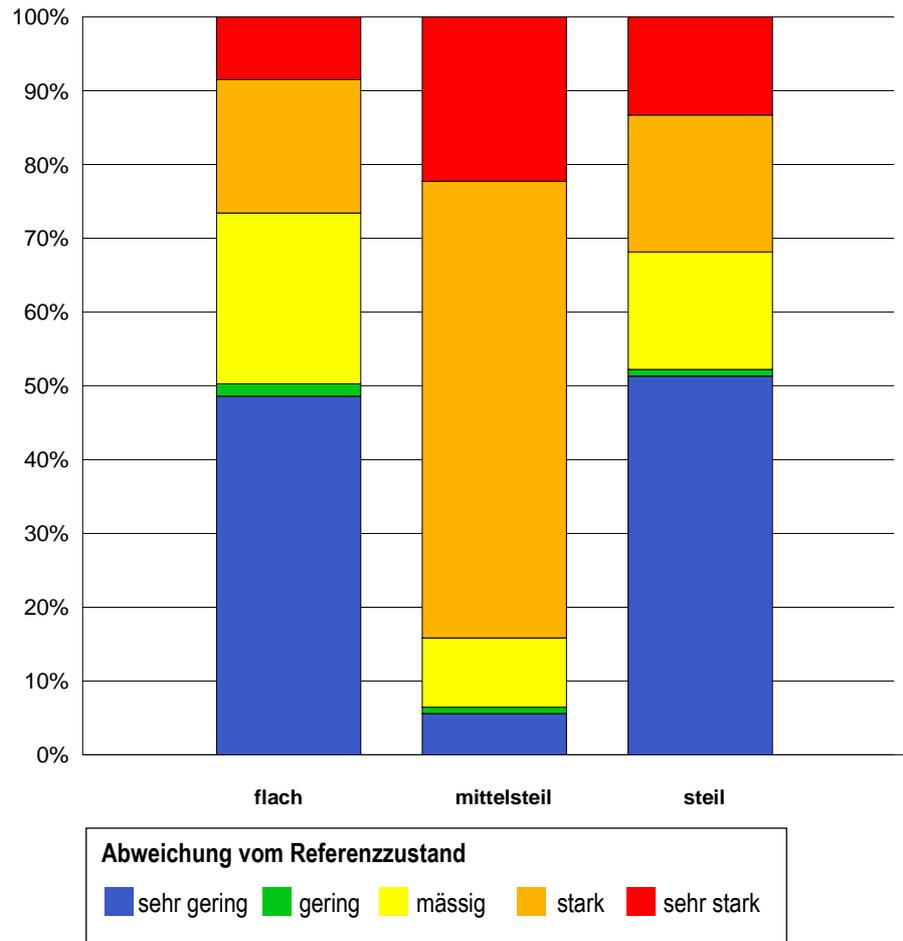
Abb. 4.6: Einstufung des Kriteriums „Ufersubstrat“, aufgeschlüsselt nach Ufer-typen

Da es sich beim Zugersee um einen regulierten See handelt, fallen die Wasserstandsschwankungen deutlich geringer aus als beispielsweise am unregulierten Bodensee. Mauern liegen meistens ganzjährig am Wasser, so dass beim Kriterium „Ufersubstrat“ - in diesem Fall die Mauer - häufig starke und sehr starke Abweichungen vom Referenzzustand zu beobachten sind (Abb. 4.7). Weite Bereiche des Ufers sind mit Blöcken verbaut (orange Farbe). Auch hier sind die mittelsteilen Ufer besonders betroffen (Abb. 4.6).

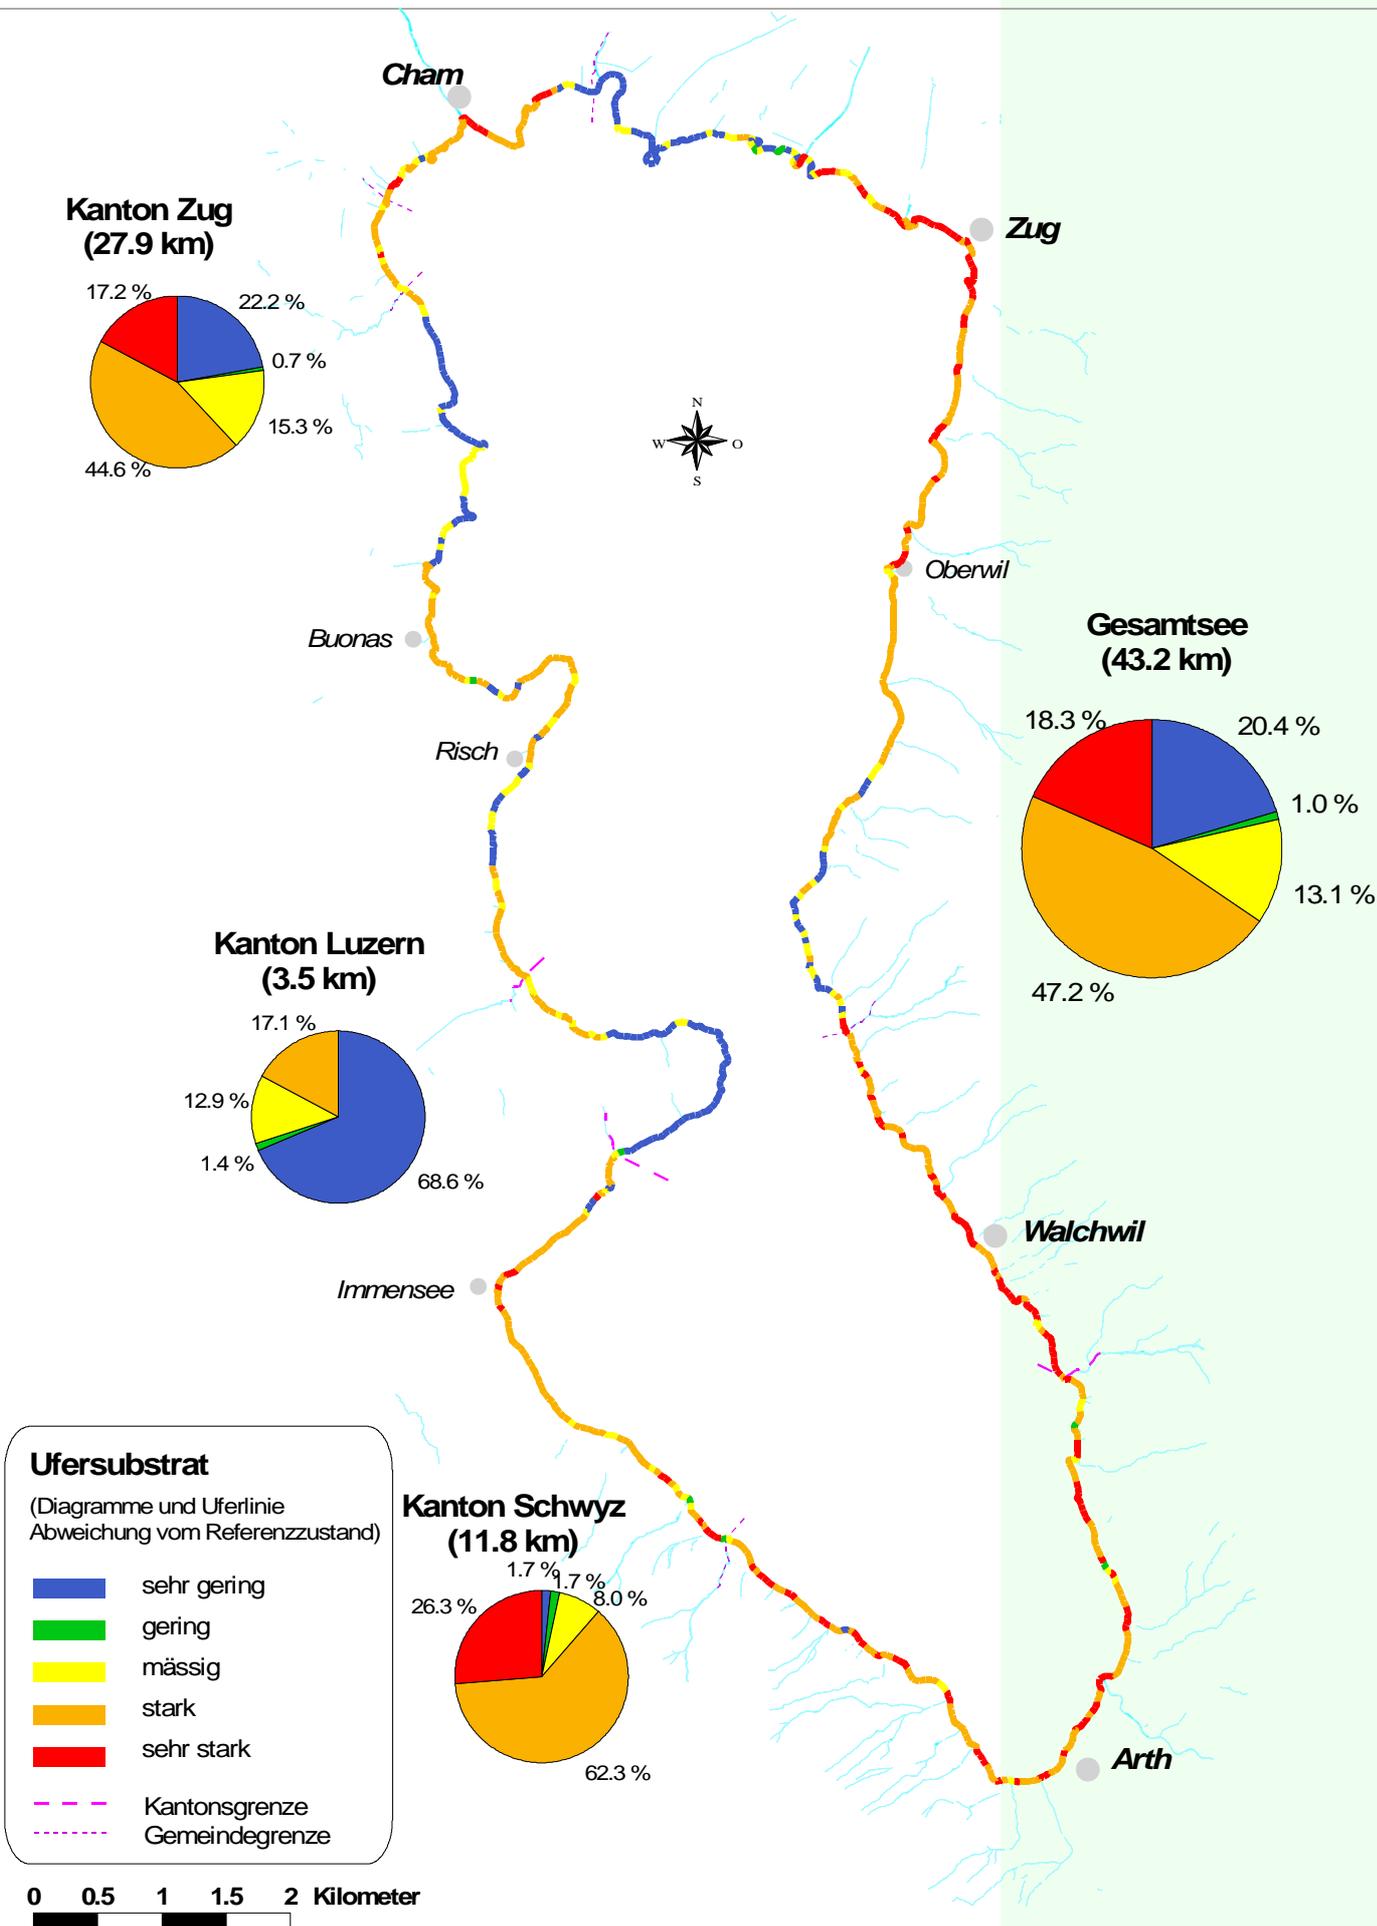
Abb. 4.7: Einstufung des Kriteriums „Ufersubstrat“ in die 5 Bewertungskategorien sowie Anteile der Bewertungsstufen, aufgeschlüsselt nach Kantonen

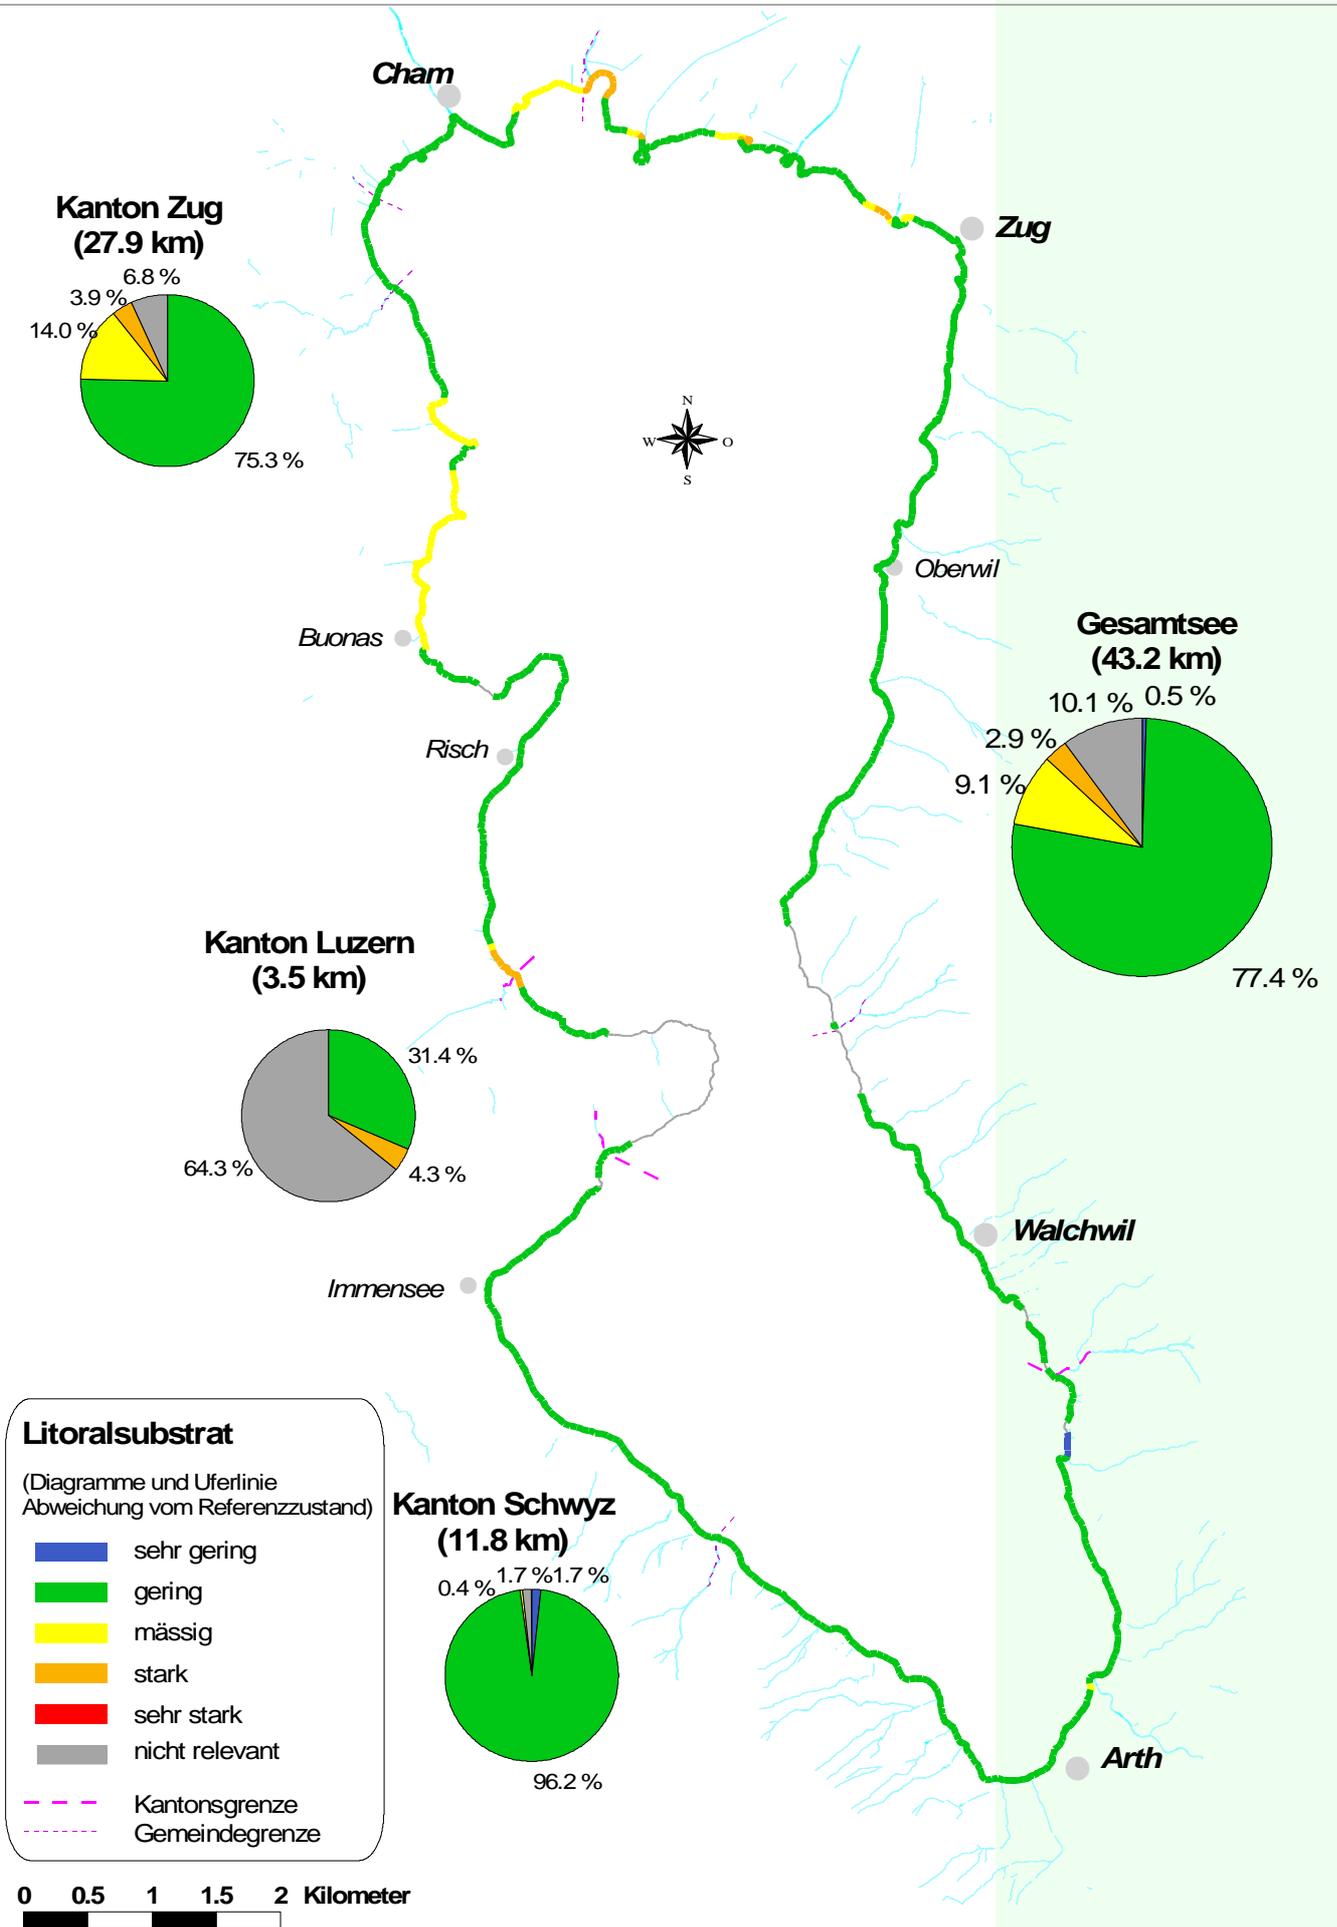
Abb. 4.9: Einstufung des Kriteriums „Litoralsubstrat“ in die 5 Bewertungskategorien sowie Anteile der Bewertungsstufen, aufgeschlüsselt nach Kantonen

Die Substratverhältnisse in der Flachwasserzone, welche nur für die Ufertypen „Flachufer“ und „mittelsteiles Ufer“ aufgenommen wurden, zeigen insgesamt ein besseres Bild als die Ufersubstrate. Für den weitaus grössten Teil der Abschnitte werden geringe Abweichungen vom natürlichen Zustand festgestellt (Abb. 4.9). Nur in wenigen Bereichen wurden Verschlammungen registriert. Am auffälligsten waren diese im Bereich „Choller“, im Mündungsbereich des Ochsenbaches. Die breite Flachwasserzone, die Buchtlage und möglicherweise eine gewisse Nährstoffbelastung des Ochsenbaches begünstigen in diesem Bereich ungünstige Sedimentverhältnisse. Diese spiegeln sich auch in dem fehlenden Aufkommen von Wasserpflanzen im Uferbereich bis ca. 2.5 m Wassertiefe wider (vgl. Karte Makrophyten). Beim Litoralsubstrat schneiden die mittelsteilen Uferabschnitte besser ab als die Flachuferbereiche. (Abb. 4.8). Aufgrund der vergleichsweise geringen Breite der Flachwasserzonen sind Schlammablagerungen am mittelsteilen Ufer relativ selten.

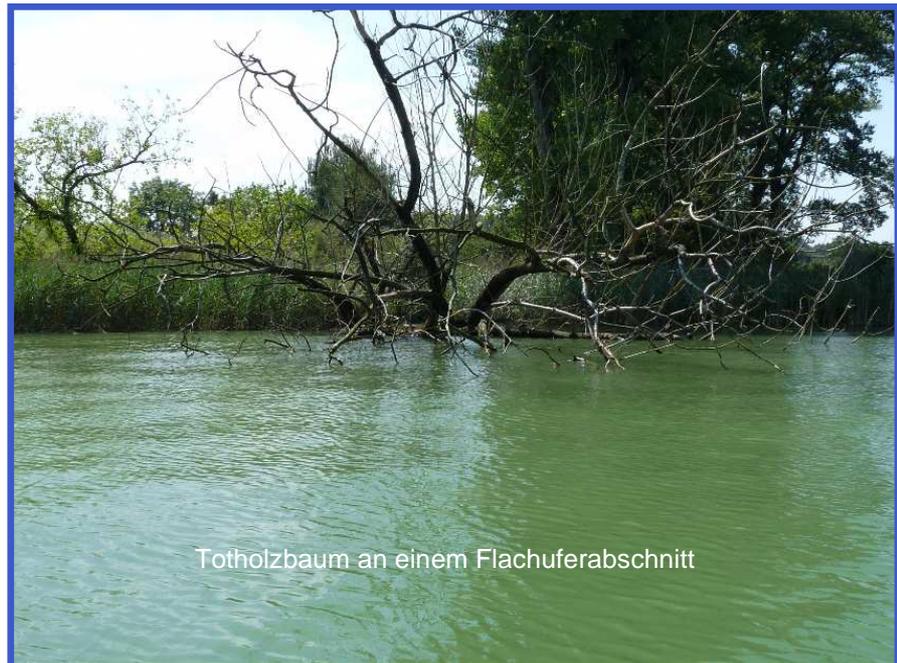
Totholzbaum an einem Flachuferabschnitt

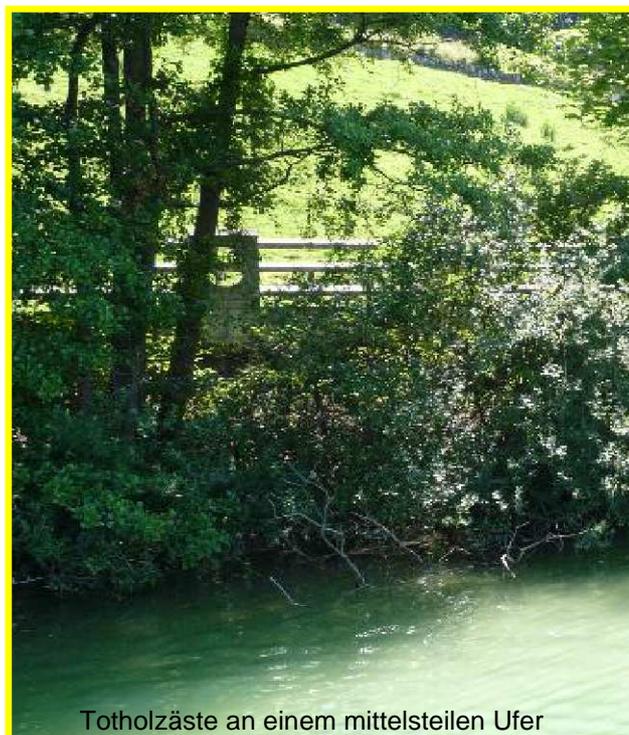
Totholzäste an einem mittelsteilen Ufer

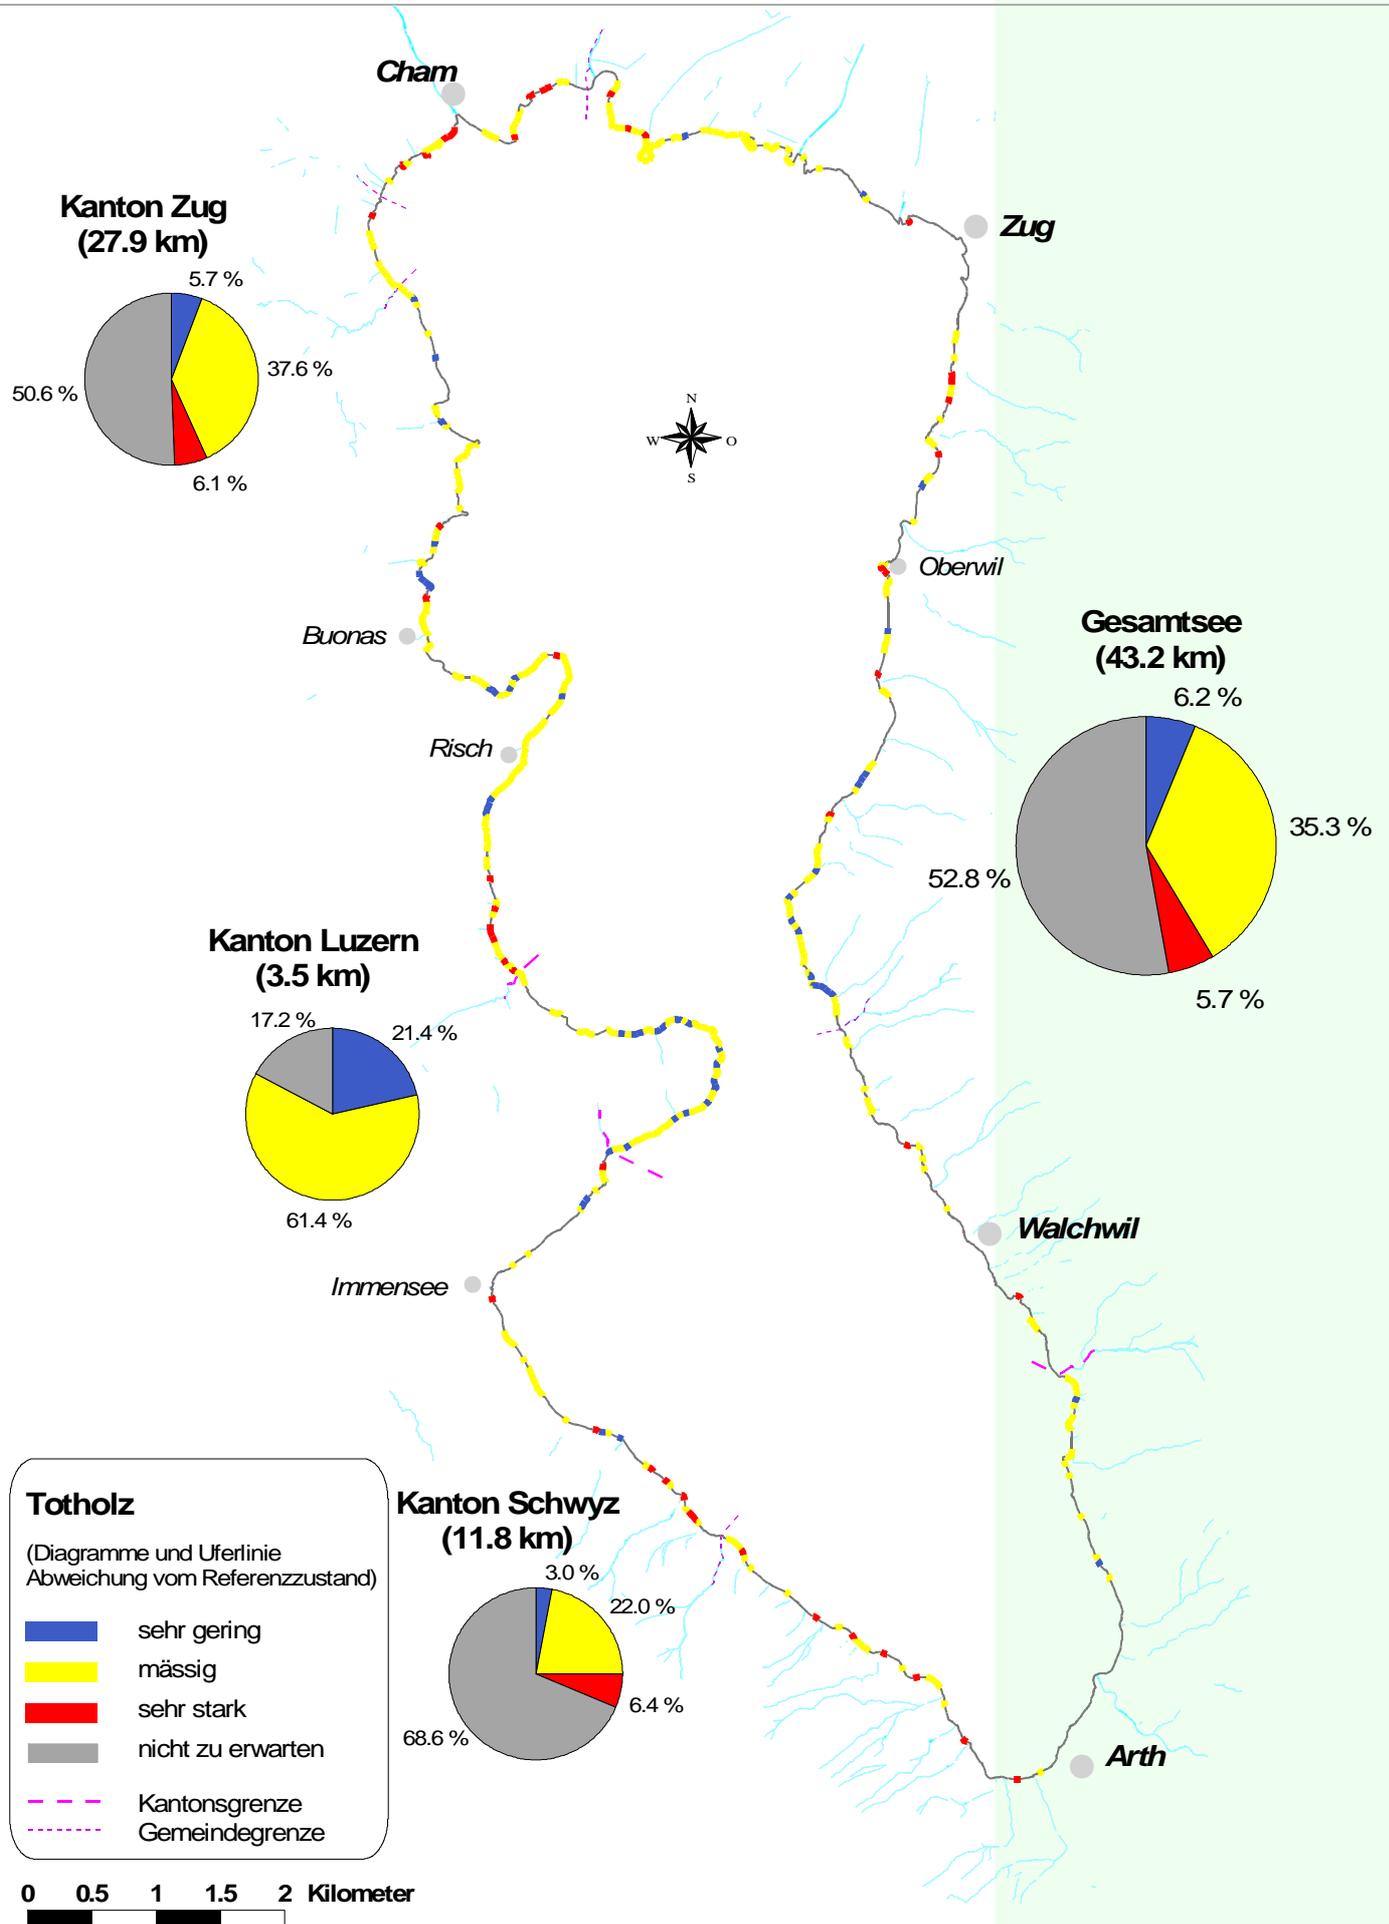
Abb. 4.10: Einstufung des Kriteriums „Totholz“ in die 3 Bewertungskategorien sowie Anteile der Bewertungsstufen, aufgeschlüsselt nach Kantonen

Bei diesem Kriterium zeigt sich, dass an über der Hälfte des Seeufers kein Totholz zu erwarten ist, da entweder kein Ufergehölz vorhanden ist oder die Flachwasserzone so schmal ist, dass Totholz nicht am Ufer liegen bleiben würde (Abb. 4.10).

Dies ist einerseits Folge der vielfach ebenfalls nicht naturnahen Ausgestaltung der landseitigen Ufervegetation, andererseits ist es zweifellos auch Resultat offensichtlich tief sitzender Bedürfnisse nach einem „aufgeräumten“ und „sauberen“ Ufer.

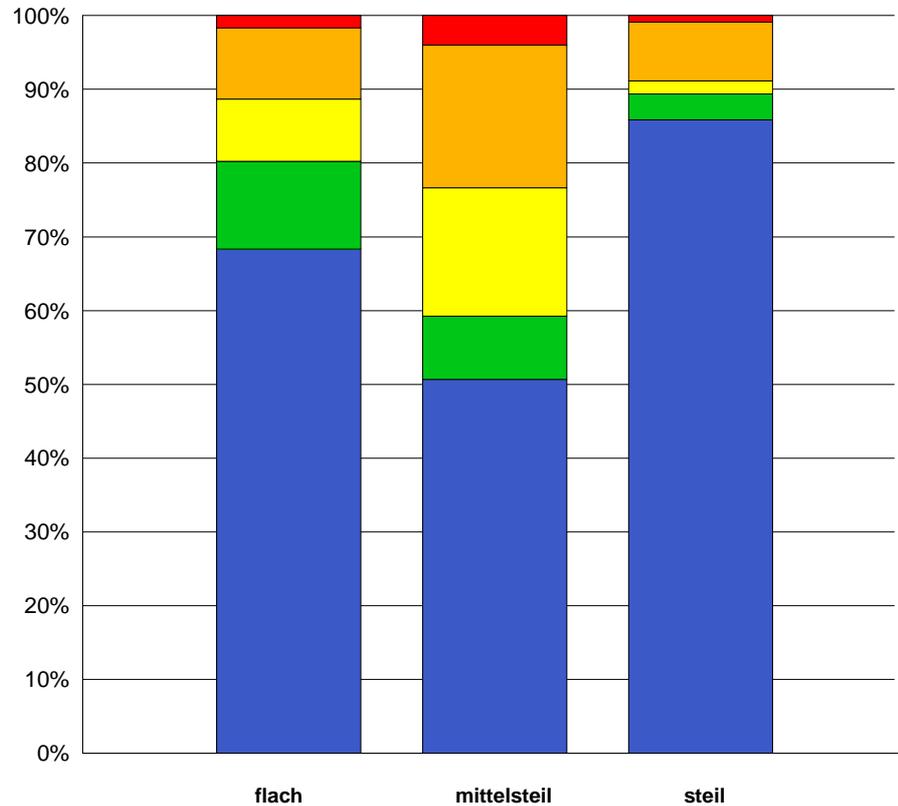
Abb. 4.11: Einstufung des Kriteriums „Hindernisse“, aufgeschlüsselt nach Ufertypen

Weite Bereiche des Seeufers entsprechen dem Referenzzustand (Abb. 4.12). Dennoch lässt sich eine starke Zersplitterung feststellen. Hindernisse kommen vor allem in verbauten Abschnitten vor. Lediglich an 22 unverbauten, natürlichen Uferabschnitten traten Hindernisse auf. Diese sind mit Ausnahme einer Bootsgarage jedoch meist nur kleinerer Art. Steiluferbereiche sind weniger betroffen als flache und mittelsteile Uferabschnitte (Abb. 4.11).

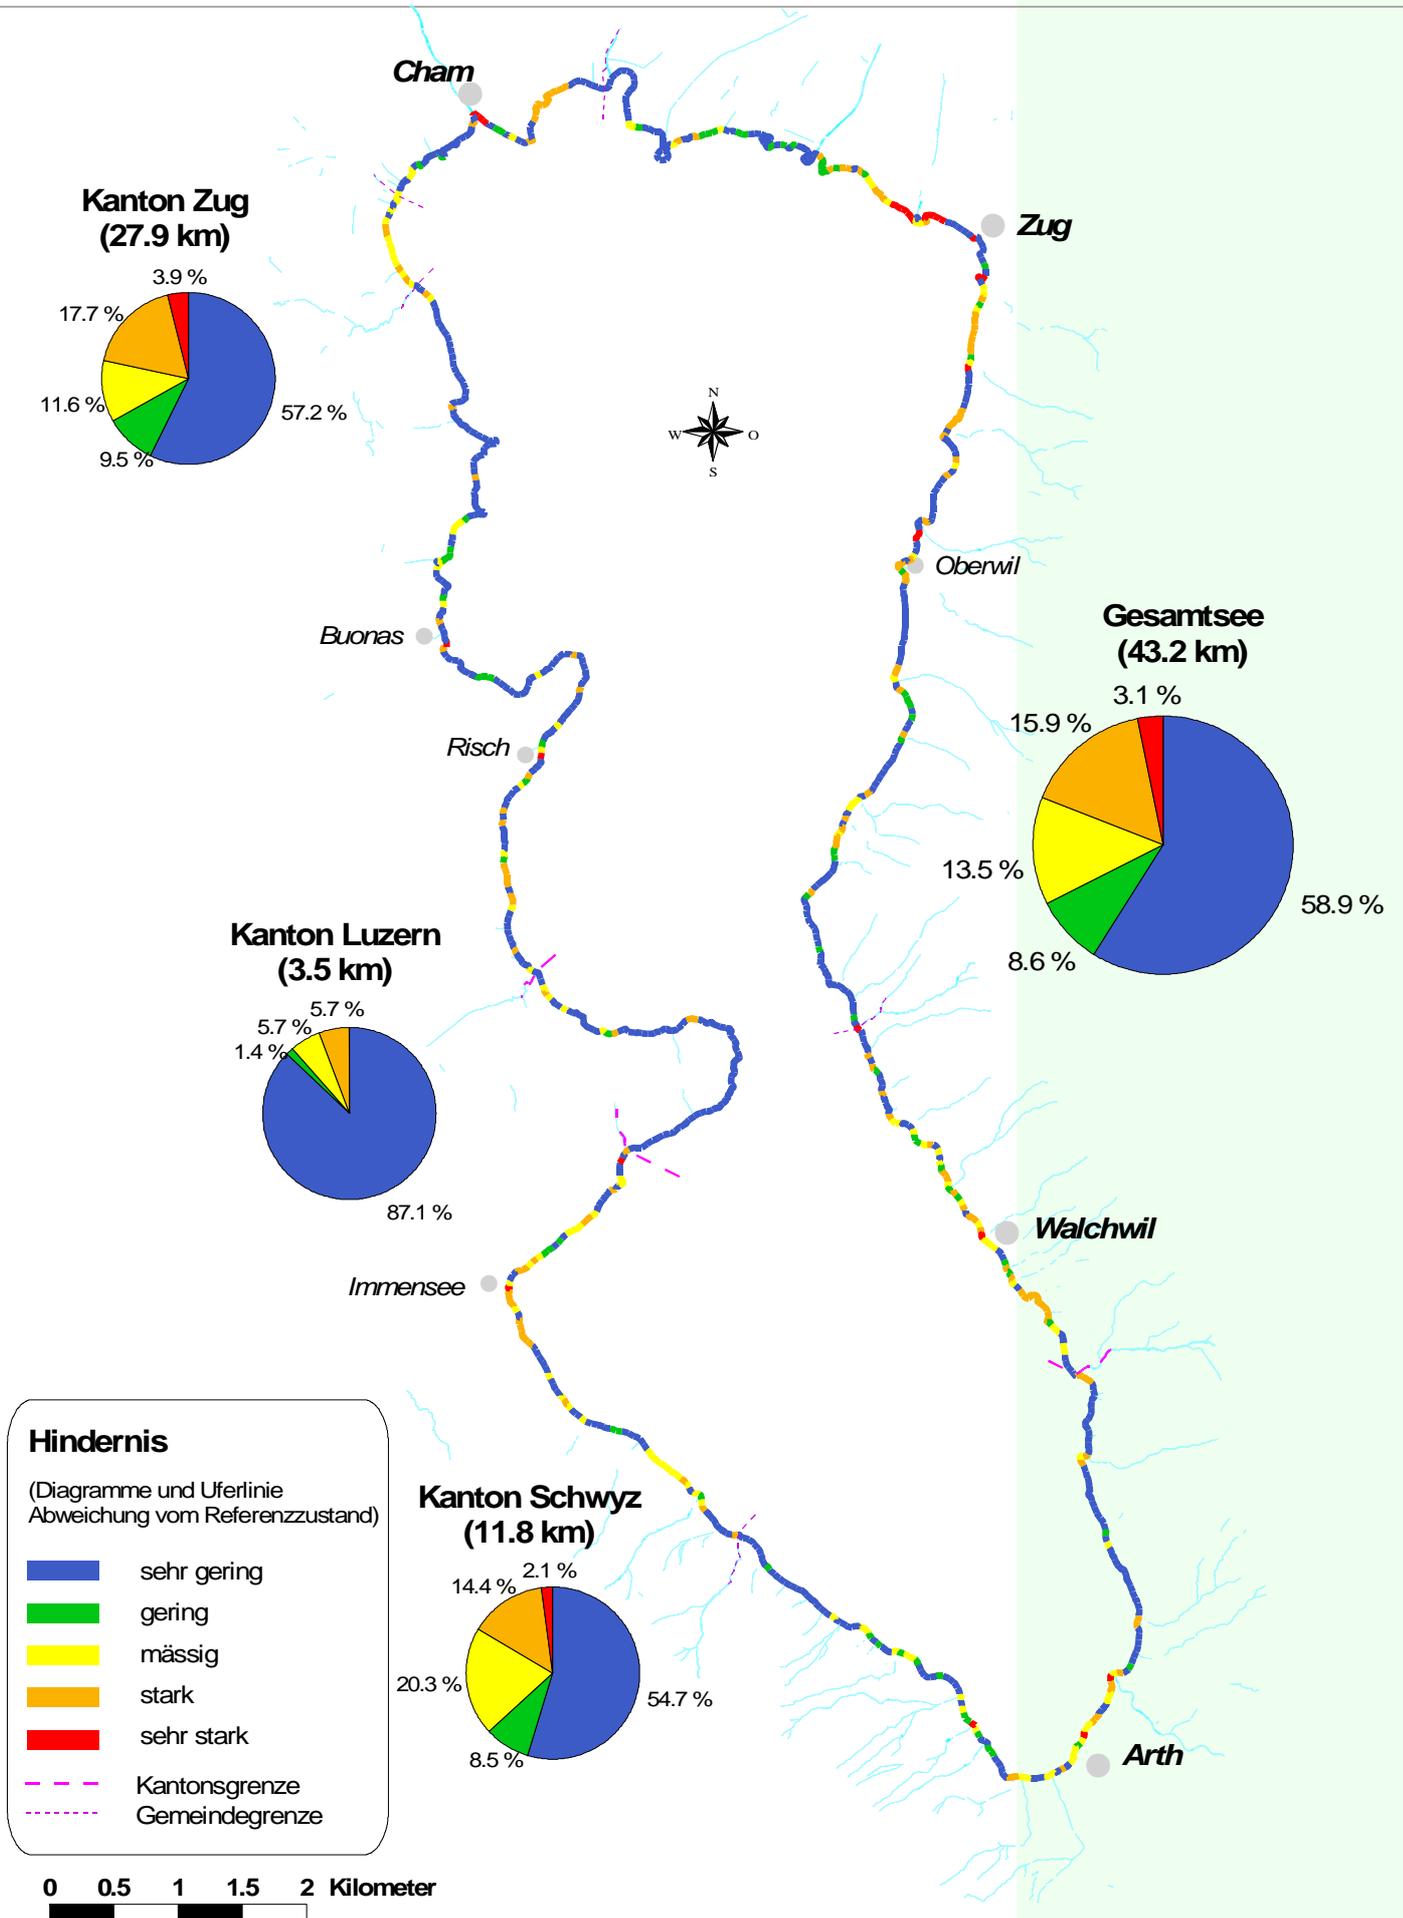
Abb. 4.12: Einstufung des Kriteriums „Hindernis“ in die 5 Bewertungskategorien sowie Anteile der Bewertungsstufen, aufgeschlüsselt nach Kantonen
