Seeuferbewertung Zugersee

2009

Februar 2010

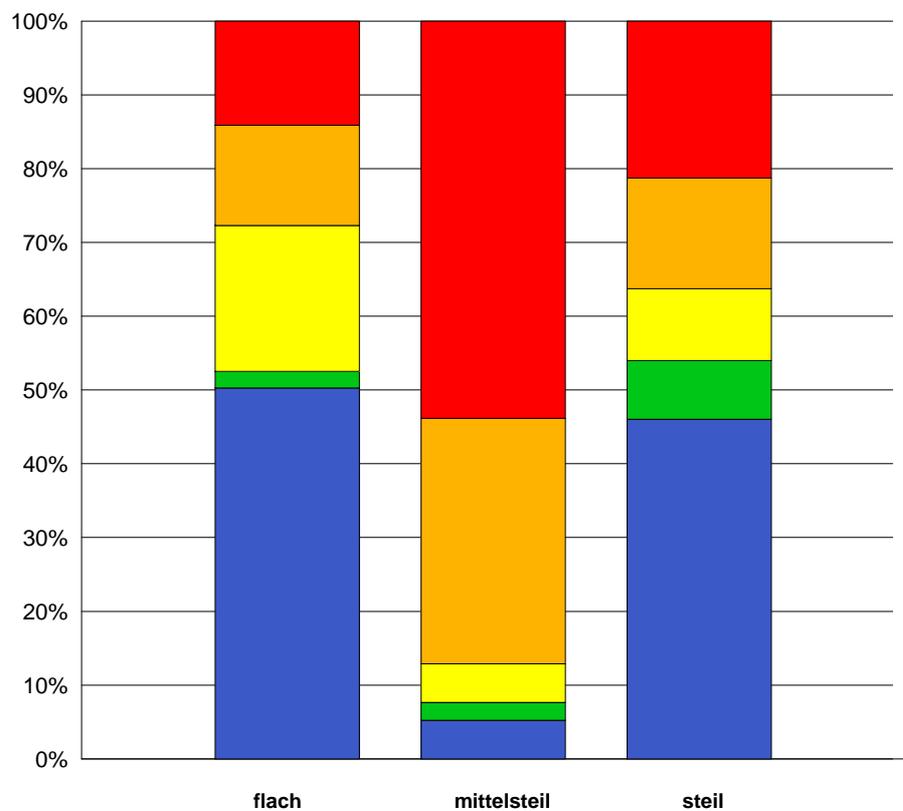
Abb. 4.13: Einstufung des Kriteriums „Uferverbauung“, aufgeschlüsselt nach Ufertypen

Bei der Uferverbauung fällt vor allem der Ost- und Südteil des Sees durch starke bis sehr starke Verbauung auf (Blöcke = orange, Mauern = rot; vgl. Abb. 4.14). Hier verlaufen Strassen auf weiten Strecken direkt am Ufer und sind durch entsprechende Verbauungen gesichert (Bild 1). Selbst naturnah ausgeprägte Uferzonen sind mit Mauern versehen (Bild 2). Mauern kanalisieren die Strömungen und reflektieren die Wellen, was zu grosser Substratinstabilität direkt vor den Mauern führt. In der Regel sind Feinsubstrate aus dem Sediment vor Mauern ausgewaschen und nur gröbere Fraktionen bleiben liegen. Diese bieten ungünstige Verhältnisse zur Besiedlung durch Röhricht. Etwa ein Viertel der Flachuferabschnitte und ein Drittel der Steiluferabschnitte sind stark bis sehr stark verbaut. Beim mittelsteilen Ufer sind es 85 % (Abb. 4.13).

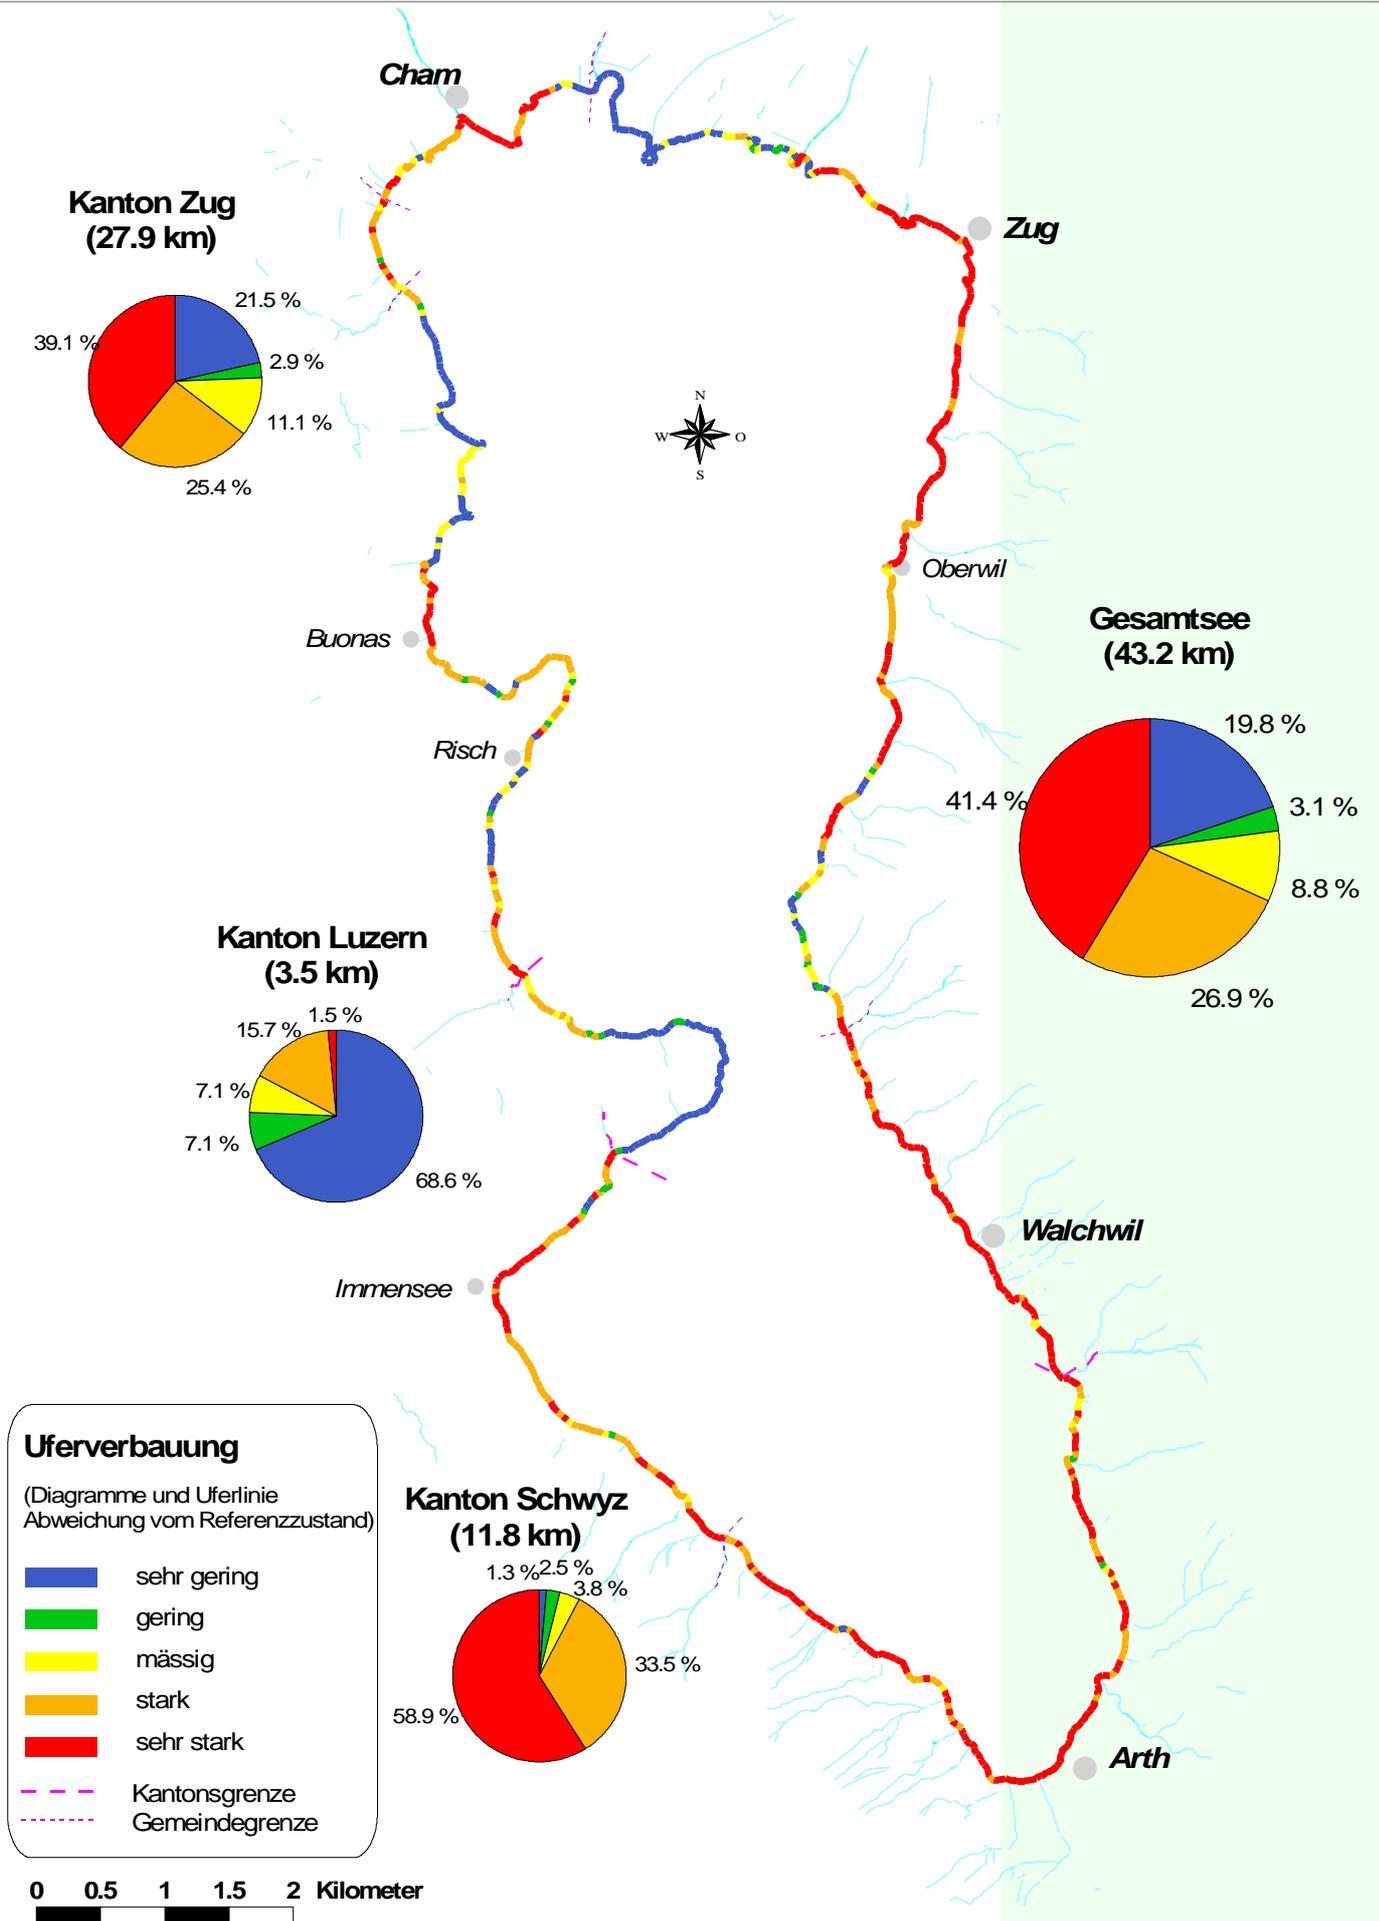
Abb. 4.14: Einstufung des Kriteriums „Uferverbauung“ in die 5 Bewertungskategorien sowie Anteile der Bewertungsstufen, aufgeschlüsselt nach Kantonen

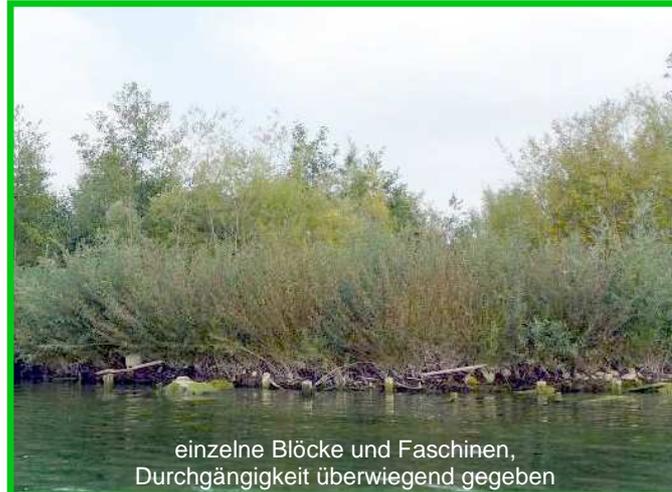
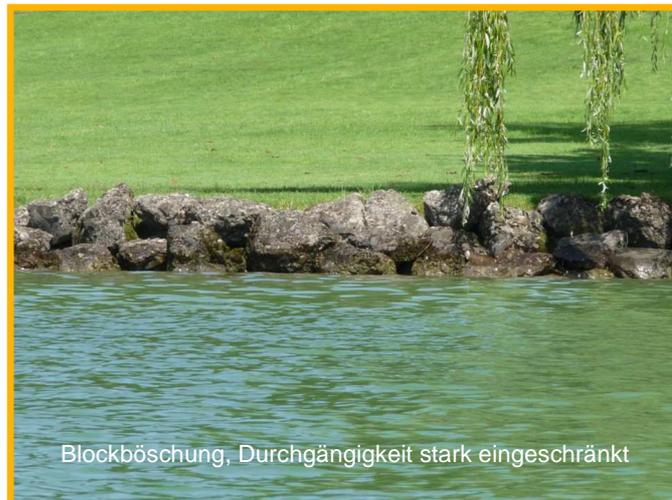
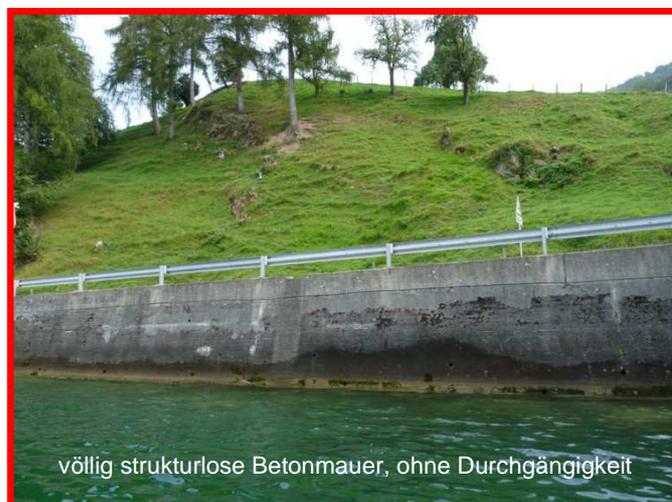
Abb. 4.15: Einstufung des Kriteriums „biologische Durchgängigkeit der Verbauung“ in die 5 Bewertungskategorien sowie Anteile der Bewertungsstufen, aufgeschlüsselt nach Kantonen

Da dieses Kriterium nur bei Abschnitten mit Verbauungen in Betracht kommen kann, blieben hierfür alle Uferabschnitte ohne Verbauung unberücksichtigt. Bei den Einstufungen zeigt sich, dass dort, wo Verbauungen vorgenommen wurden, mehrheitlich Varianten mit „hartem“ Ausbau und daher geringer biologischer Durchgängigkeit vorliegen (Abb. 4.15).

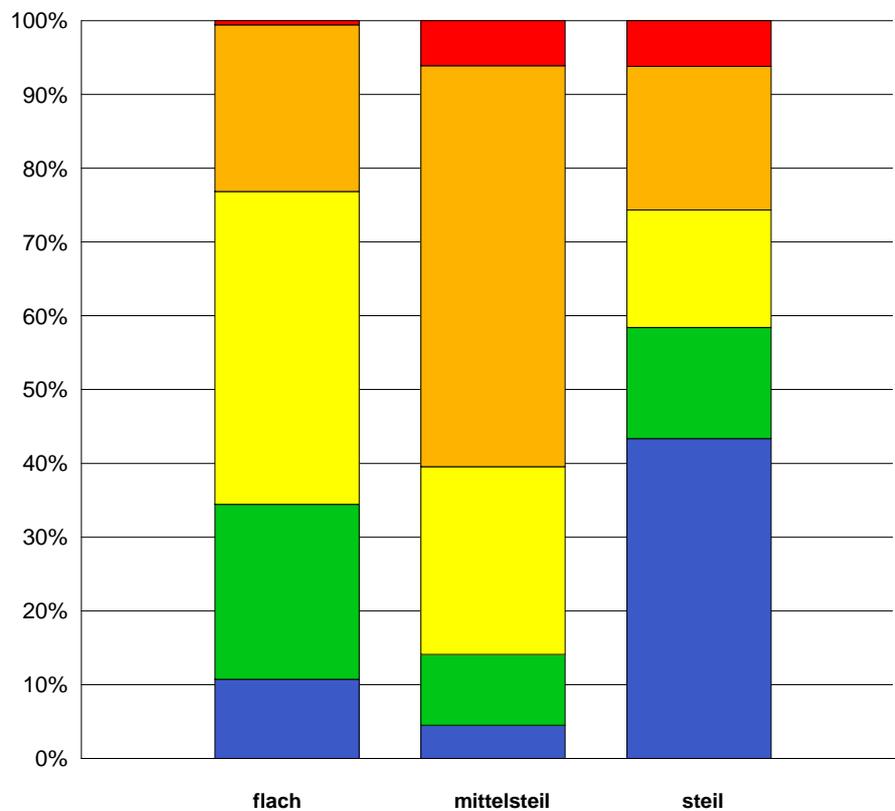
Abb. 4.16: Einstufung des Kriteriums „Ufergehölze“, aufgeschlüsselt nach Ufertypen

An diesem Kriterium wird (neben dem Kriterium „Hinterlandvernetzung“) besonders deutlich, dass die landseitige Ausgestaltung gegenwärtig an vielen Stellen vom natürlichen Zustand abweicht. Erwartungsgemäss ist dieses Defizit im Bereich von Siedlungen besonders stark ausgeprägt, jedoch keineswegs auf besiedelte Uferabschnitte beschränkt. So verbleiben nur wenige grössere Abschnitte mit naturnahen Beständen von Ufergehölzen, die vorwiegend im Bereich der Naturschutzgebiete „Choller“ und der Halbinsel Chiemen liegen (Abb.4.17). Die Defizite betreffen vor allem den Ufertyp „mittelsteiles Ufer“. Ein Gehölzsaum befindet sich nur noch bei ca. 15 % der Uferabschnitte in Nähe zum Referenzzustand (Abb. 4.16). Mehr als 60 % der mittelsteilen Uferbereiche weichen bezüglich der Ufergehölze stark bis sehr stark vom Referenzzustand ab, d.h. es gibt vorwiegend lediglich Einzelbäume oder -büsche oder gar keine Gehölze.

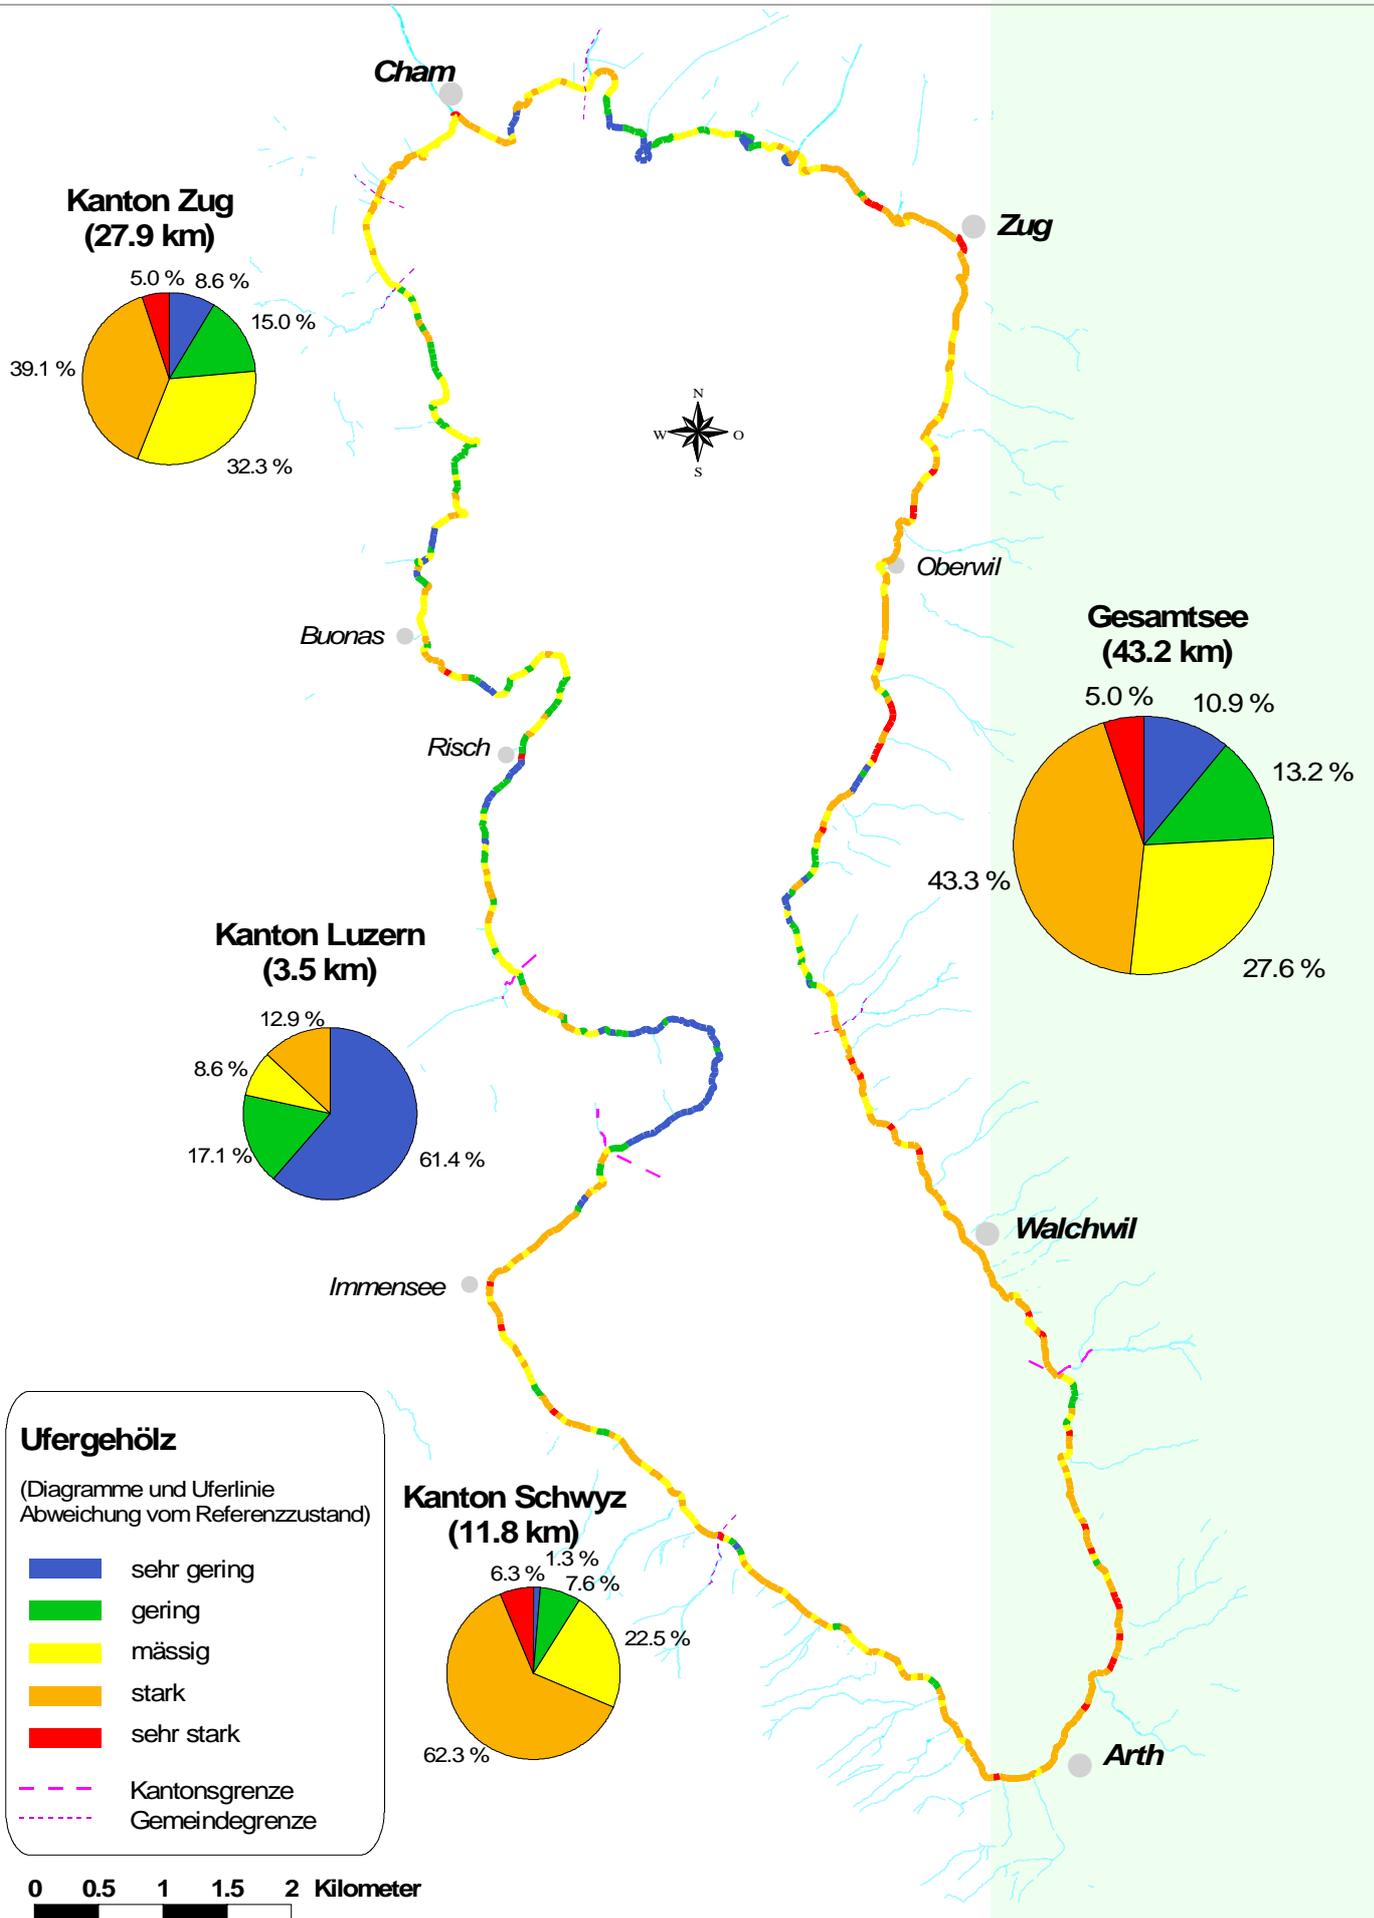
Abb. 4.17: Einstufung des Kriteriums „Ufergehölze“ in die 5 Bewertungskategorien sowie Anteile der Bewertungsstufen, aufgeschlüsselt nach Kantonen

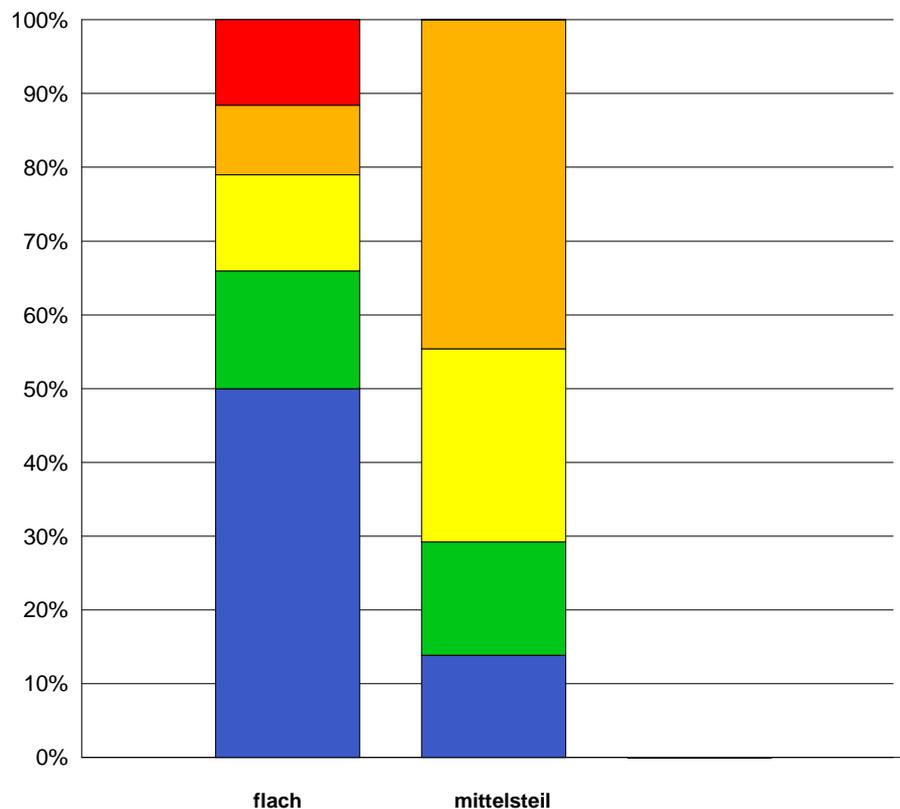
Abb. 4.18: Einstufung des Kriteriums „Röhricht“, aufgeschlüsselt nach Ufertypen

Da für dieses Kriterium nur Uferabschnitte zur Bewertung herangezogen wurden, an denen sich Röhrichtbestände natürlicherweise entwickeln konnten, bleiben alle Steiluferstellen, aber auch zahlreiche exponierte Bereiche des mittelsteilen Ufertyps unberücksichtigt (graue Farbe). Für die verbleibenden Uferabschnitte zeigt sich, dass einerseits naturnahe Röhrichtbestände vorzufinden sind, andererseits aber auch zahlreiche Uferabschnitte in dieser Hinsicht noch Defizite aufweisen (Abb. 4.19). Während beim Ufertyp „Flachufer“ etwa 2/3 der Röhrichtbestände in gutem Zustand angetroffen wurden, sind das beim mittelsteilen Ufertyp weniger als 1/3 der Bestände (vgl. Abb. 4.18). Das liegt vor allem daran, dass viele Röhrichtbestände beim mittelsteilen Ufer nur geringe Ausdehnungen haben (kleinere Flecken, die deutlich weniger als eine Abschnittslänge gross sind). Am mittelsteilen Ufer sind häufig hinter den Röhrichtbeständen Mauern. Wie unter Kapitel 4.2.7 ausgeführt wirken sich Mauern negativ auf die Substratstabilität aus, so dass es zur Ausdünnung von Schilfbeständen und Auflösung der geschlossenen Schilffront kommen kann. Diese Entwicklung ist auch an anderen Seen zu beobachten.

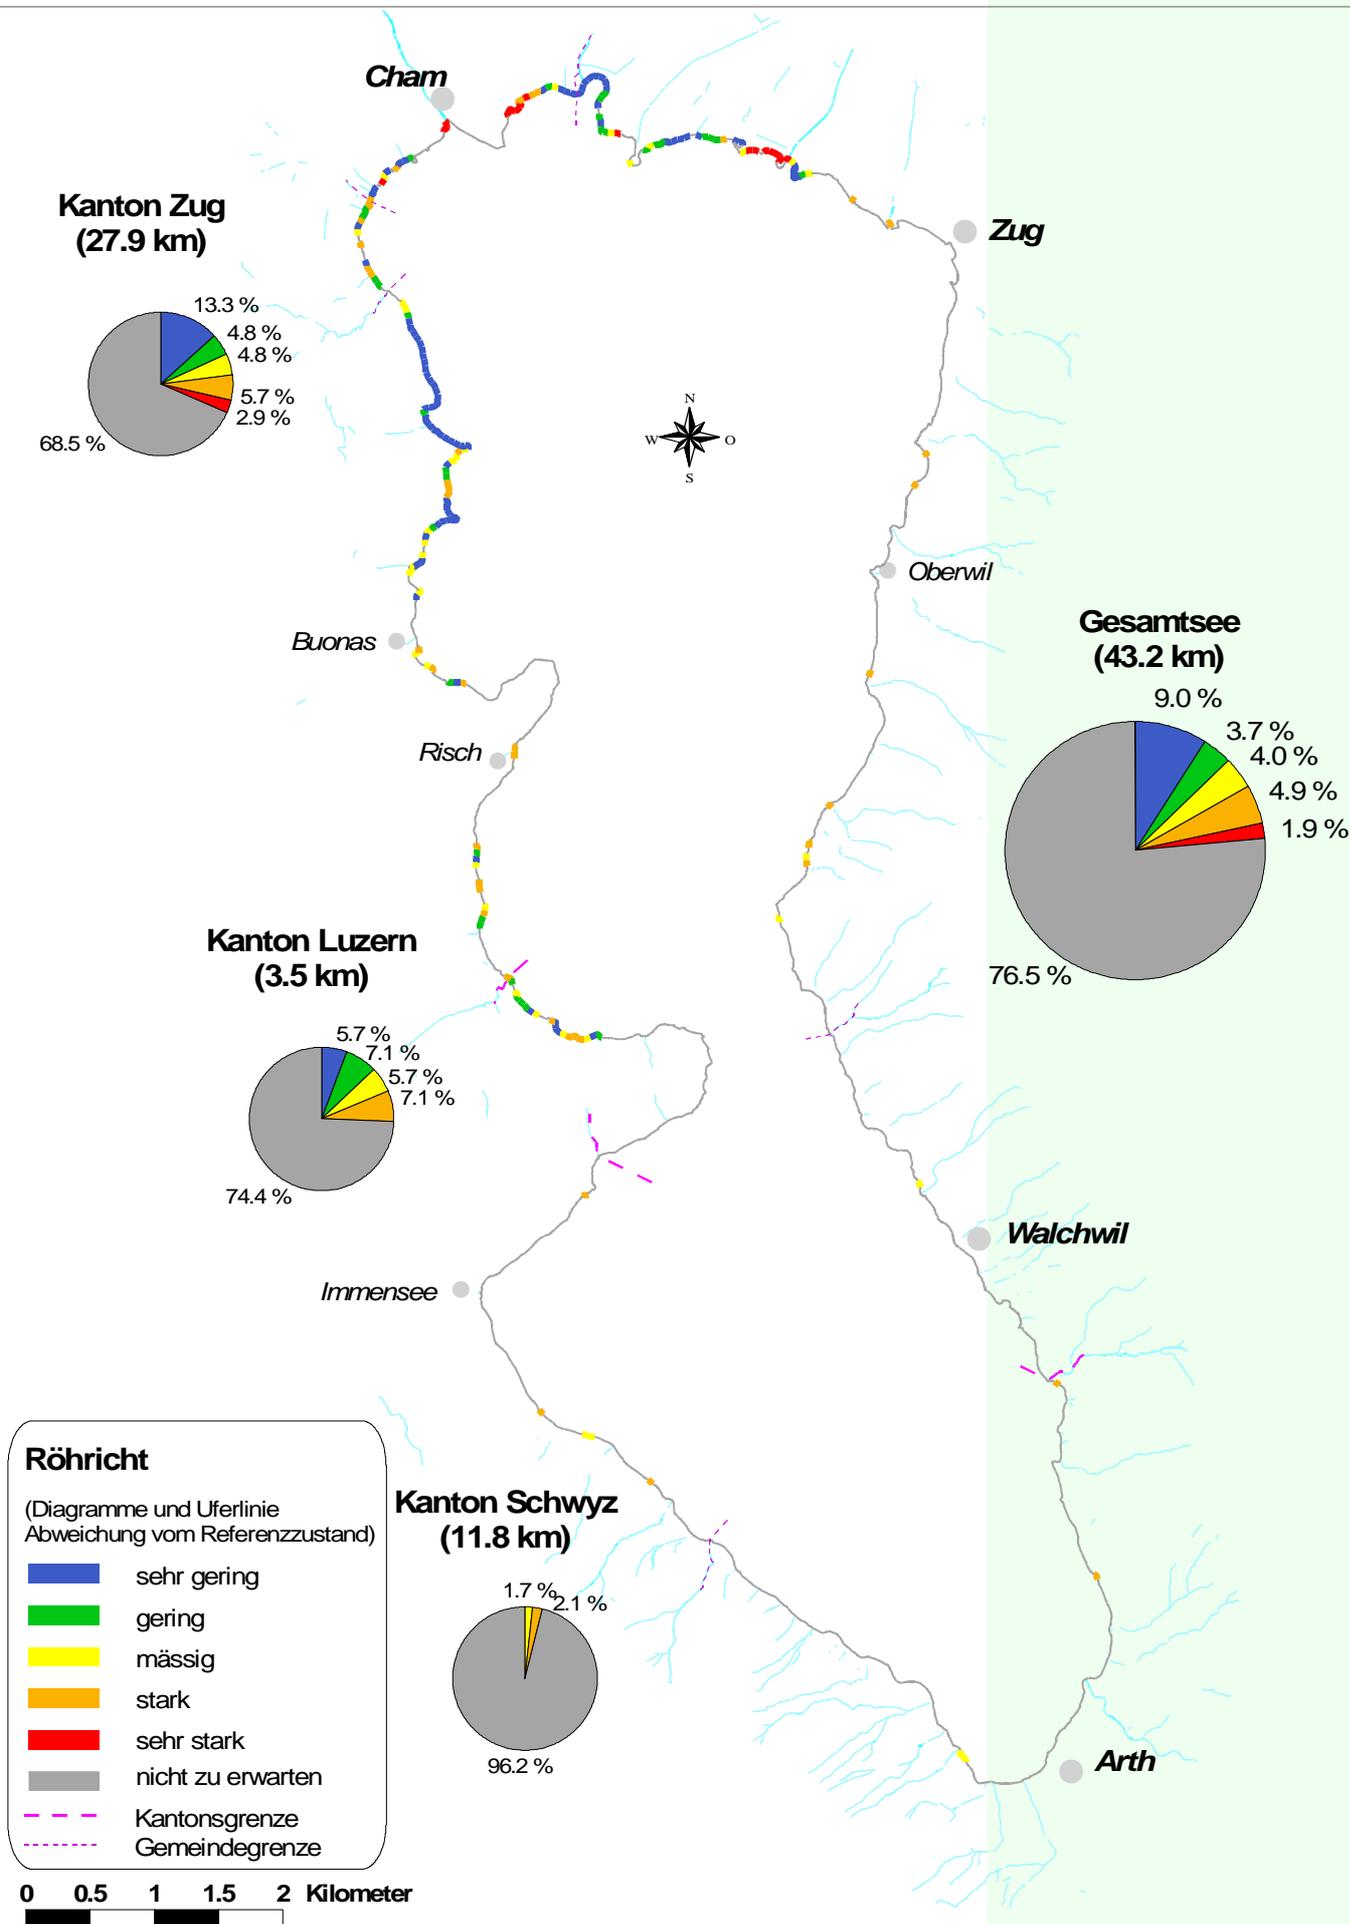
Abb. 4.19: Einstufung des Kriteriums „Röhricht“ in die 5 Bewertungskategorien sowie Anteile der Bewertungsstufen, aufgeschlüsselt nach Kantonen

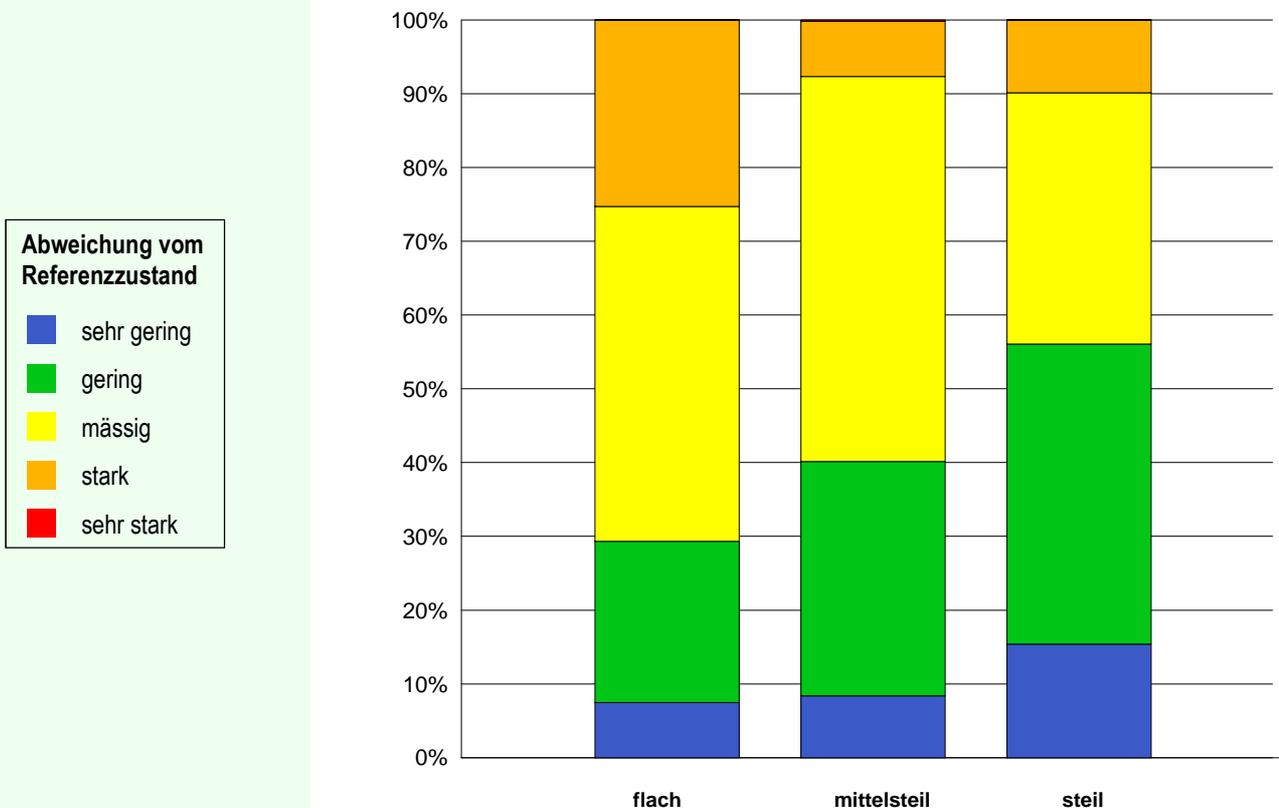
Abb. 4.20: Einstufung des Kriteriums „Makrophyten“, aufgeschlüsselt nach Ufer-typen

Für dieses Kriterium wird die Übereinstimmung zu Referenzarealen im Hinblick auf die strukturelle Zusammensetzung und Besiedlungsdichte ohne direkten Bezug zur Trophie bewertet. Mit Hilfe des Echolots konnte ein recht guter Einblick über das Vorhandensein und die Dichte von Wasserpflanzenbeständen gewonnen werden. Makrophyten wurden fast überall angetroffen (Abb. 4.21). Auffallend war, dass rund $\frac{1}{4}$ der Flachuferbereiche unbefriedigende Wasserpflanzenverhältnisse aufwies (Abb. 4.20). Trotz ausgedehnter Siedlungsmöglichkeiten wurden auf weiten Flächen oft nur Einzelpflanzen oder Horste angetroffen. Häufig war erst zwischen 3 m und 4 m Wassertiefe in diesen Bereichen eine dichtere Besiedlung mit Makrophyten zu finden.

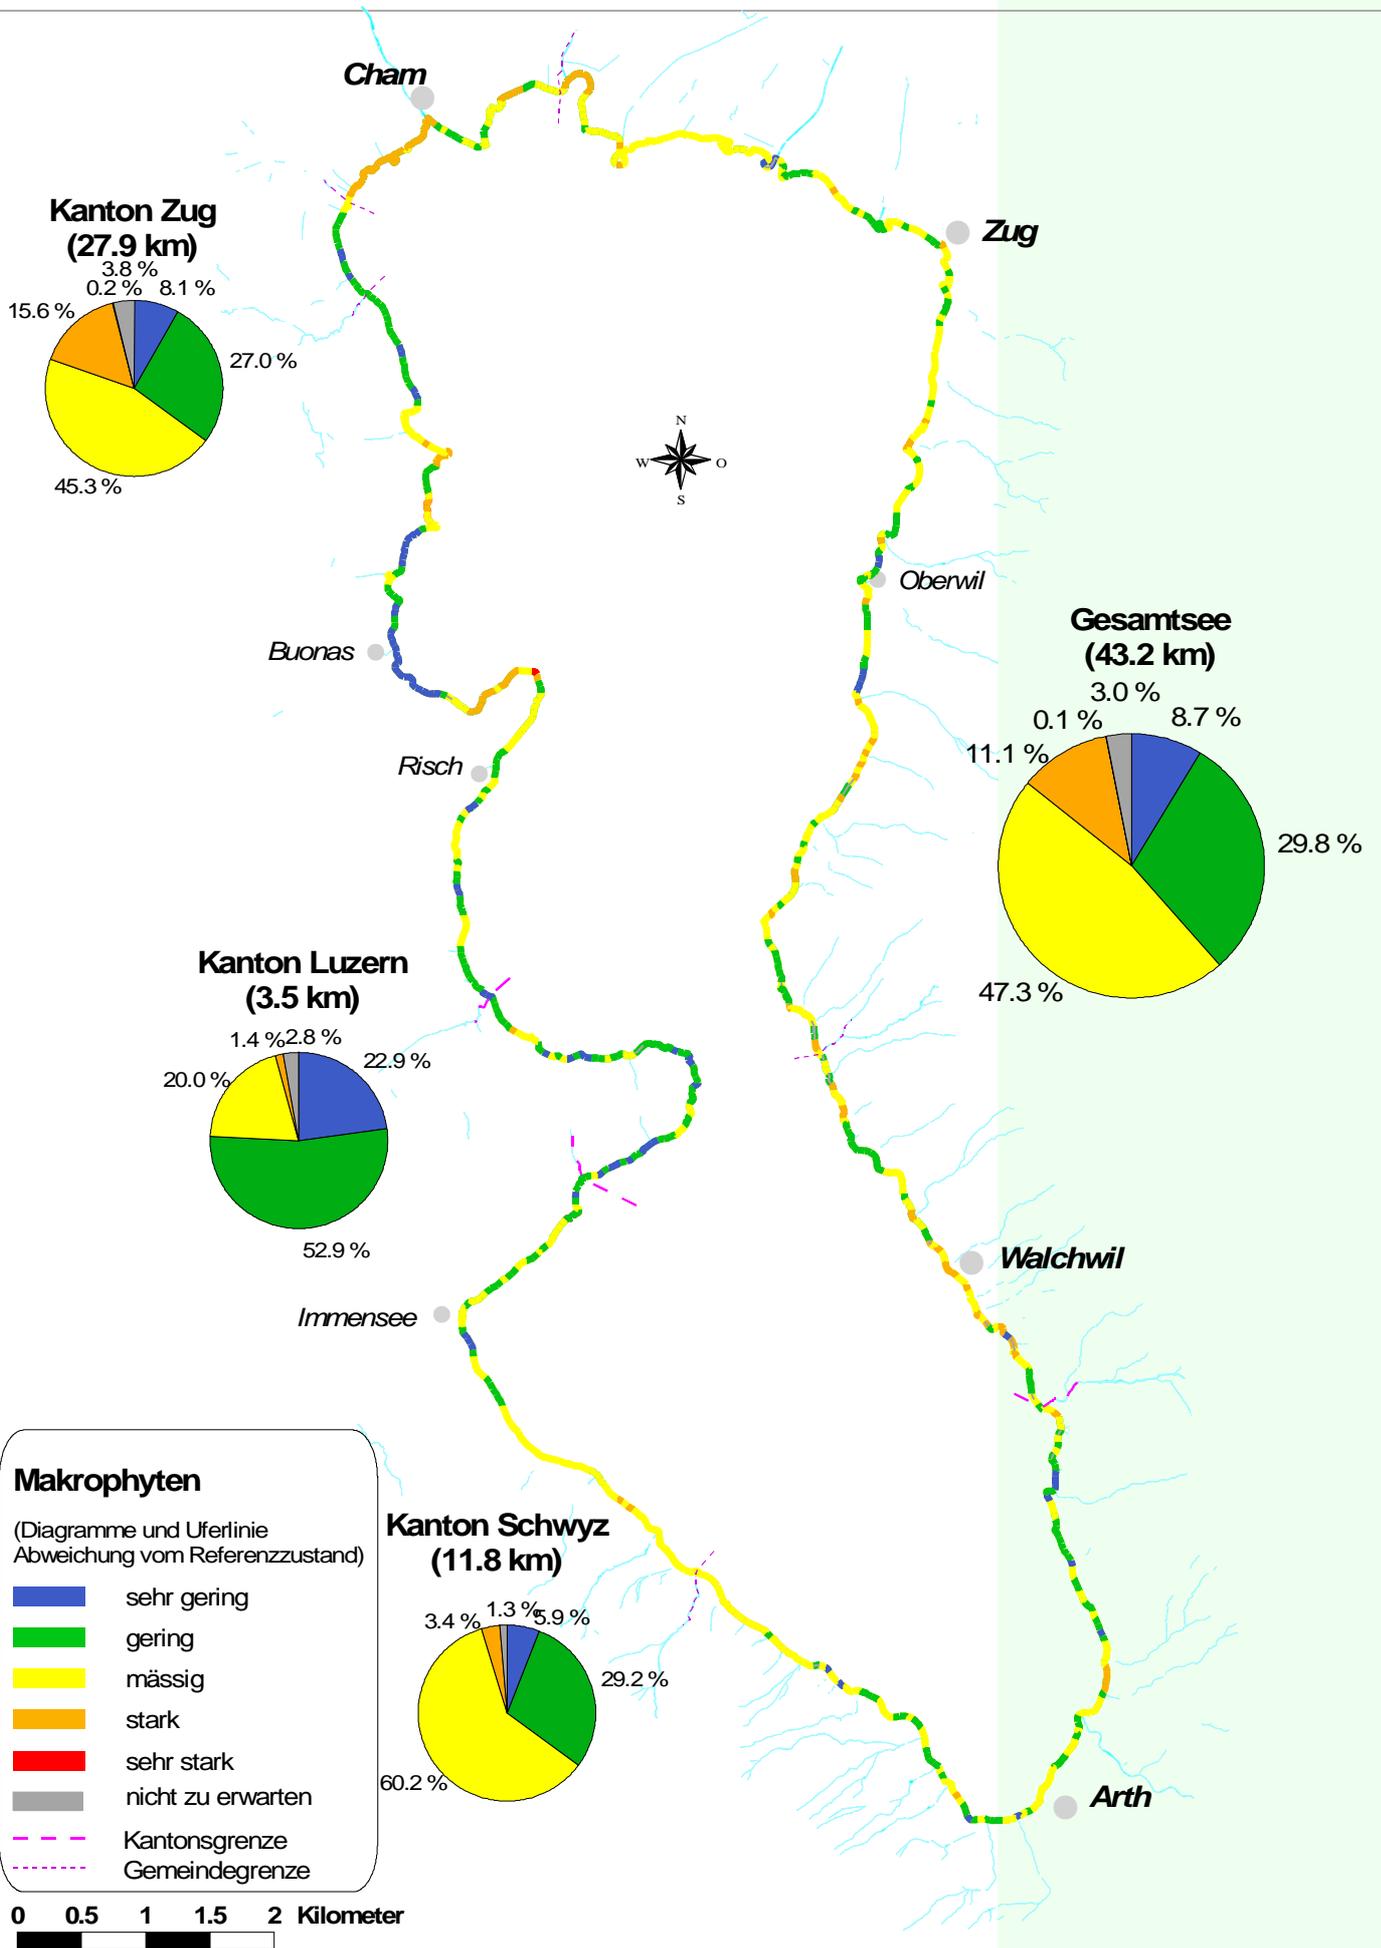
Abb. 4.21: Einstufung des Kriteriums „Makrophyten“ in die 5 Bewertungskategorien sowie Anteile der Bewertungsstufen, aufgeschlüsselt nach Kantonen

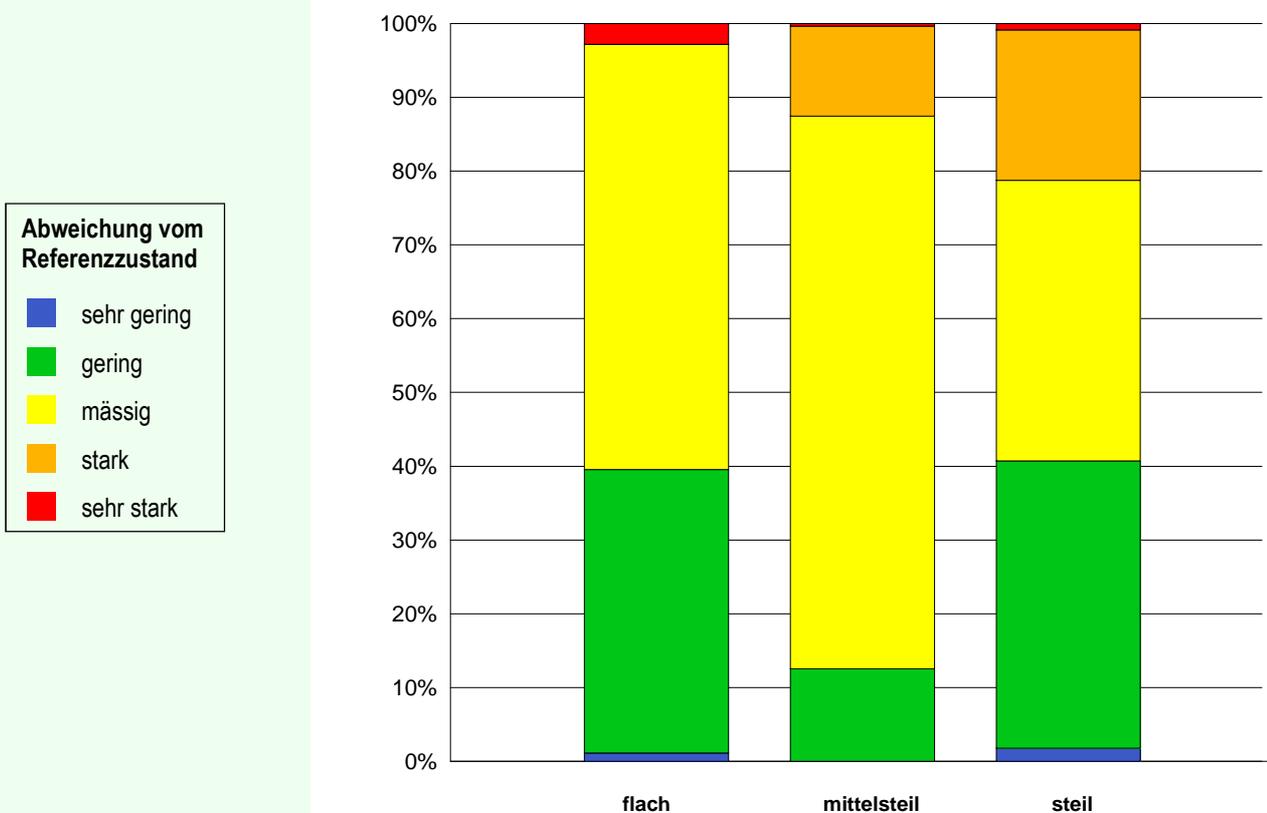
Abb. 4.22: Einstufung des Kriteriums „Veralgung“, aufgeschlüsselt nach Ufer-typen

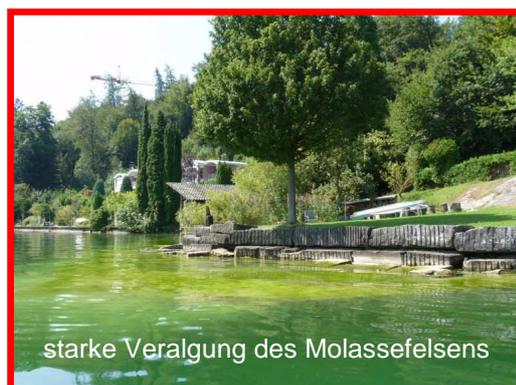
Abb. 4.23: Einstufung des Kriteriums „Veralgung“ in die 5 Bewertungskategorien sowie Anteile der Bewertungsstufen, aufgeschlüsselt nach Kantonen

Algen waren verbreitet zu sehen, gelangten aber nur an 2 Stellen am Westufer zur Massentwicklung (Abb. 4.23). Im Falle des Uferabschnittes im Bereich „Unter Freudenberg“ ist ein Zusammenhang mit dem massiven Auftreten von Kormoranen und der damit einhergehenden Verkotung festzustellen. Die starke Veralgung des Molassefelsens südlich von Baumgarten dürfte auf lokale Nährstoffeinträge zurückzuführen sein (s. Bild unten). Es fiel auf, dass die Veralgung bei den Ausfahrtsterminen im Spätsommer ausgeprägter war als zu den Terminen im Juli und Anfang August. Am häufigsten wurden Veralgungen am mittelsteilen Ufer beobachtet (Abb. 4.22). Hier bieten sich für die Algen aufgrund des hohen Verbauungsgrades auch hervorragende Möglichkeiten, sich anzusiedeln.

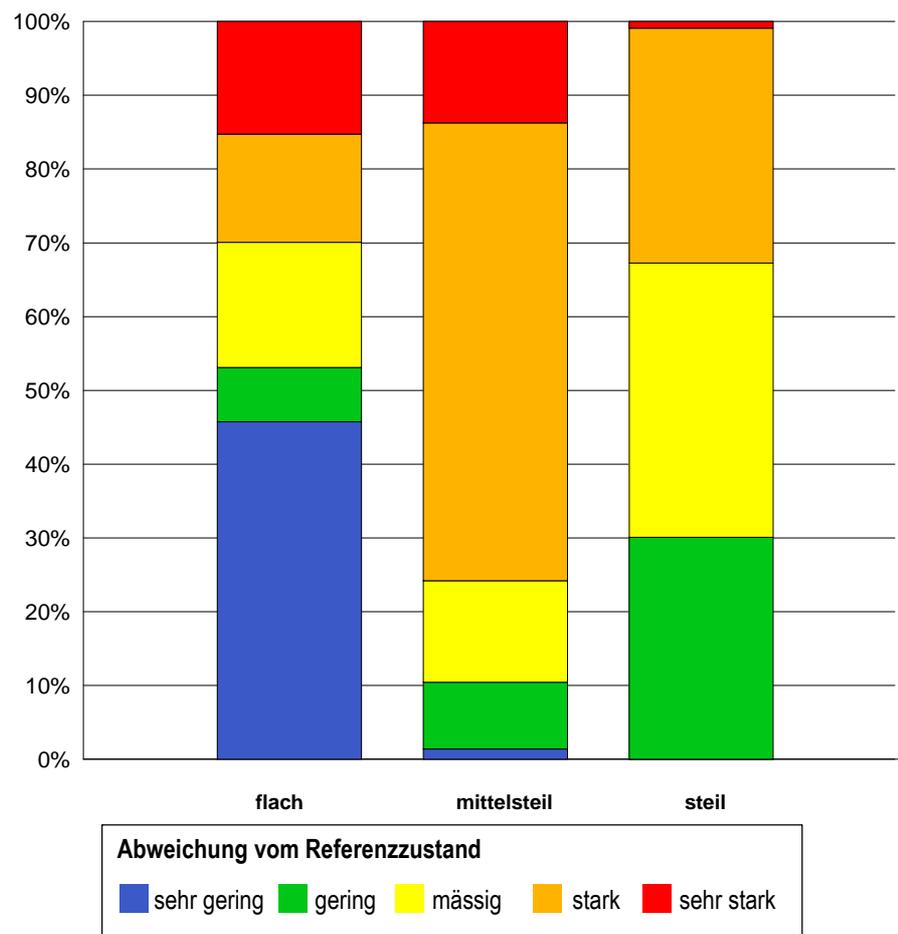
Abb. 4.24: Einstufung des Kriteriums „Störfrequenz“, aufgeschlüsselt nach Ufertypen

Da für die Bewertung der Refugiumsfunktion vor allem strukturelle Habitatelemente in der Land-Wasser Übergangszone berücksichtigt werden, besteht ein enger Zusammenhang mit anderen Kriterien (Totholz, Ufersubstrat, Ufergehölz und Anbindung an das Hinterland). Insgesamt sind in dieser Hinsicht für weite Uferbereiche Defizite festzustellen (Abb. 4.25). Diese decken sich erwartungsgemäss mit besiedelten Uferabschnitten, sind aber nicht nur auf diese beschränkt, da viele Uferbereiche ausserhalb von Siedlungen ebenfalls vom Menschen intensiv genutzt werden (Freizeitnutzung). Bezogen auf die Ufertypen weisen Flachuferbereiche deutlich bessere Refugiumsfunktionen auf als die mittelsteilen und steilen Uferbereiche (vgl. Abb. 4.24).

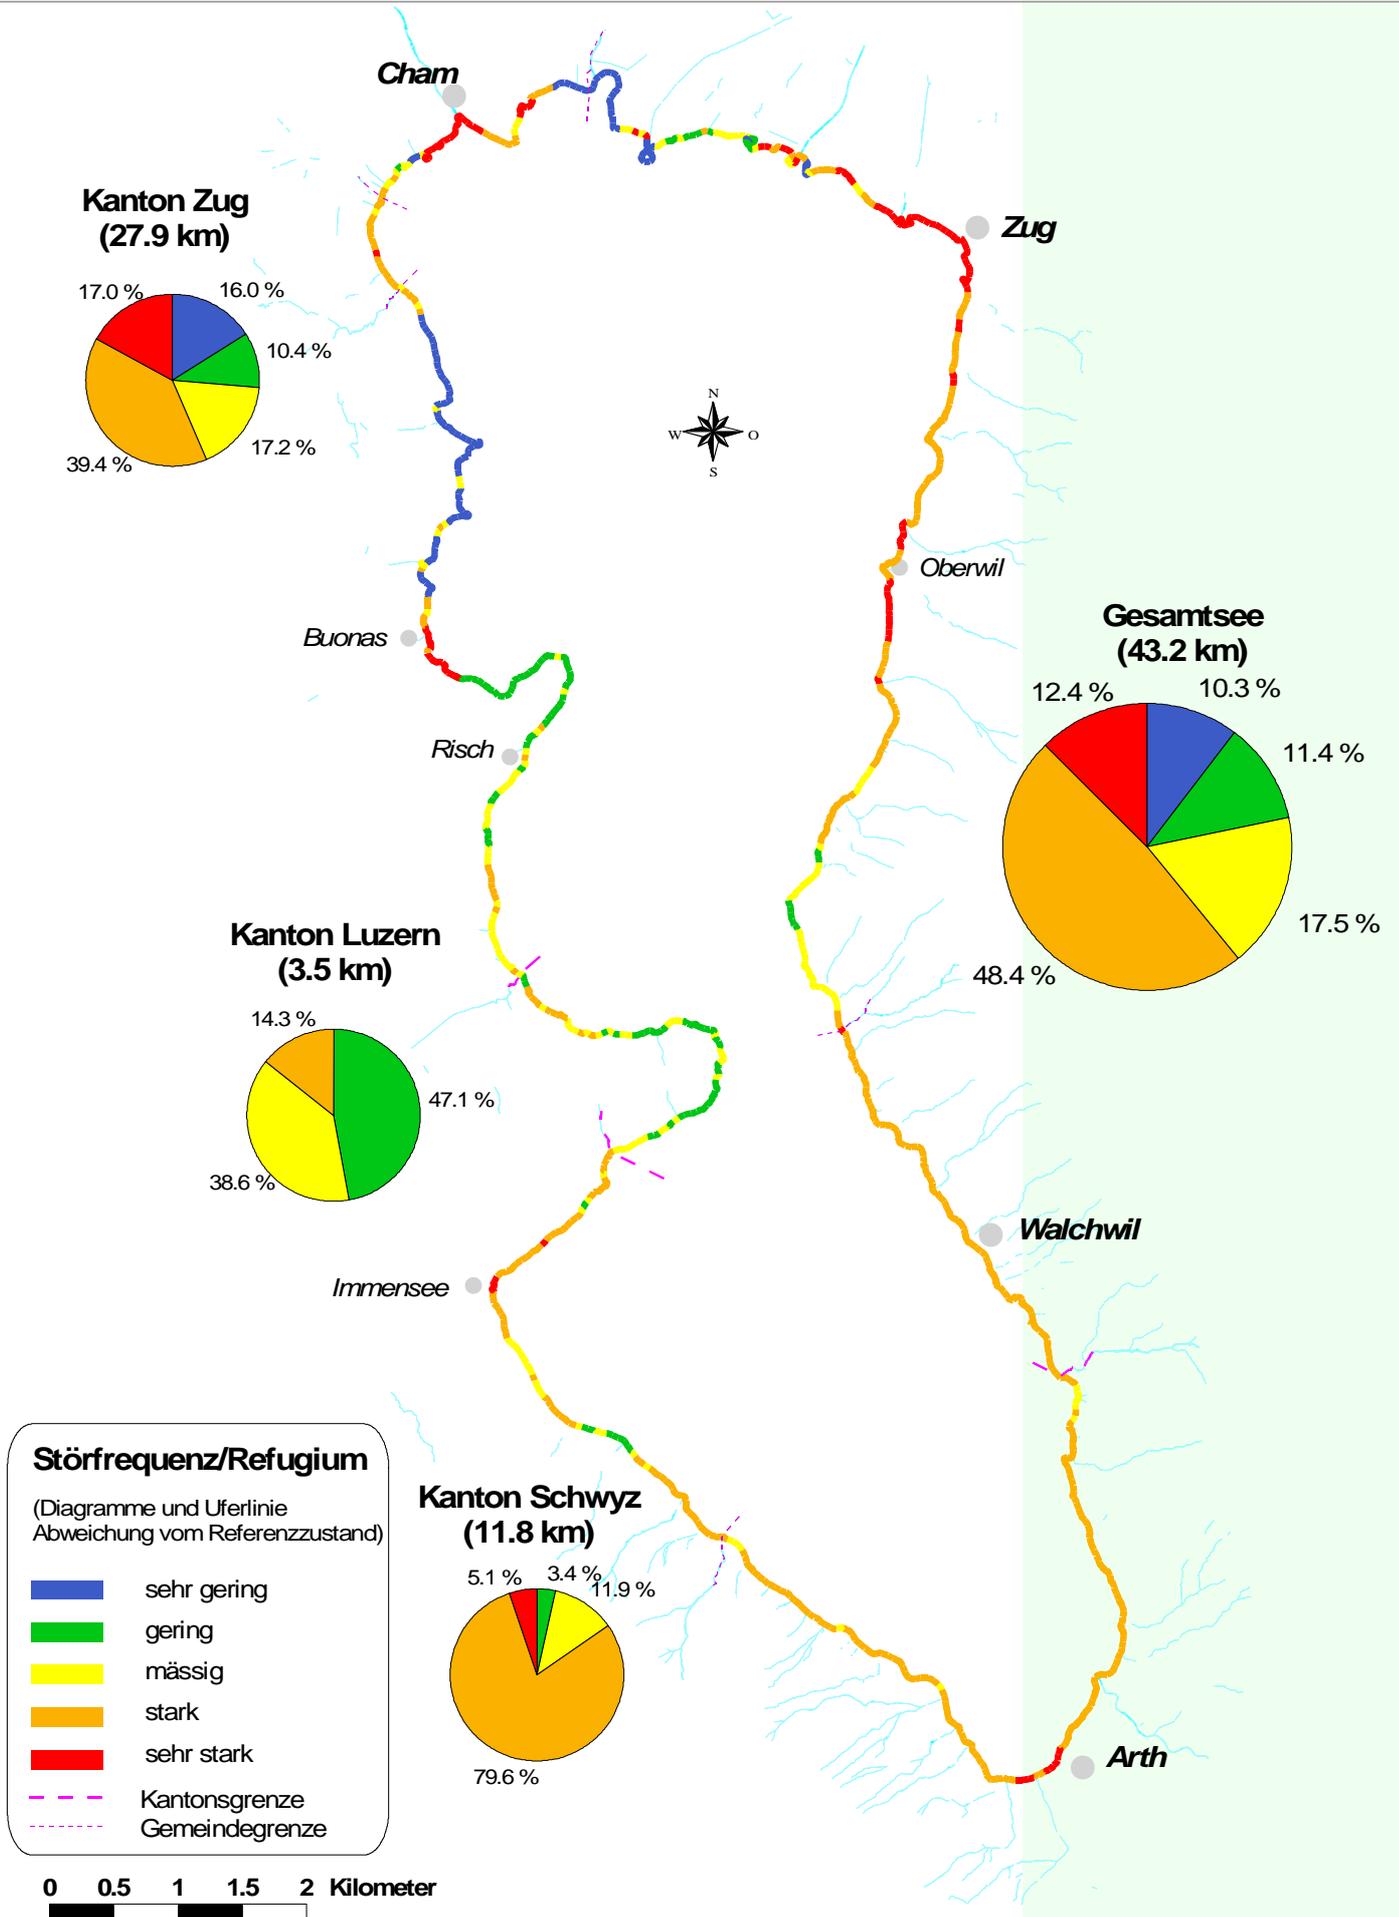
Abb. 4.25: Einstufung des Kriteriums „Störfrequenz“ in die 5 Bewertungskategorien sowie Anteile der Bewertungsstufen, aufgeschlüsselt nach Kantonen

Mit diesem Kriterium werden vor allem die Lebensraumansprüche höherer Wirbeltiere wie Wasservögel und Säugetiere berücksichtigt. Es soll beurteilt werden, ob die Tiere z.B. ungestört brüten bzw. ihrer Nahrungssuche nachgehen können. Dabei sind landseitige und seeseitige Störfaktoren (Spazierwege, Hunde, Schiffsbetrieb etc.) zu berücksichtigen. Viele bedrohte Tierarten haben grosse Fluchtdistanzen und meiden daher stark frequentierte Uferbereiche (z.B. Badestrände). Je grösser die zusammenhängenden Gebiete mit vernetzten Uferzonen sind, desto besser ist die Schutzfunktion.

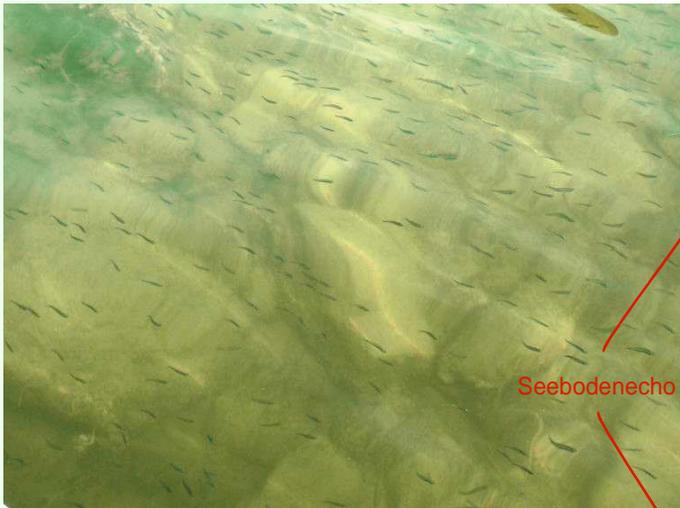
Abb. 4.26: rechts: Aufnahmen des Echolots. Es sind der Seeboden sowie Wasserpflanzenbestände und Fische zu erkennen. Bild oben: Schulen von Jungfischen (kleine schwarze Striche) in Ufernähe

Als typische Kinderstube gelten Wasserpflanzenbestände. Häufig wurden Fischschwärme in Wasserpflanzen beobachtet (s. Abb. 4.26). Die Karte zeigt, dass die Jungfische an den meisten Uferabschnitten gute Entwicklungsbedingungen vorfinden und kaum Stellen gefunden wurden, deren Habitatverhältnisse eine Fischentwicklung vollkommen ausschliessen (Abb. 4.28). Dies zeigte sich vorwiegend in Steiluferbereichen, wo weder Strukturen noch Jungfische gefunden wurden. Sonst konnten quasi am gesamten Seeufer Jungfische beobachtet werden (s. Abb. 4.27).
