Seeuferbewertung Zugersee

2009

Februar 2010

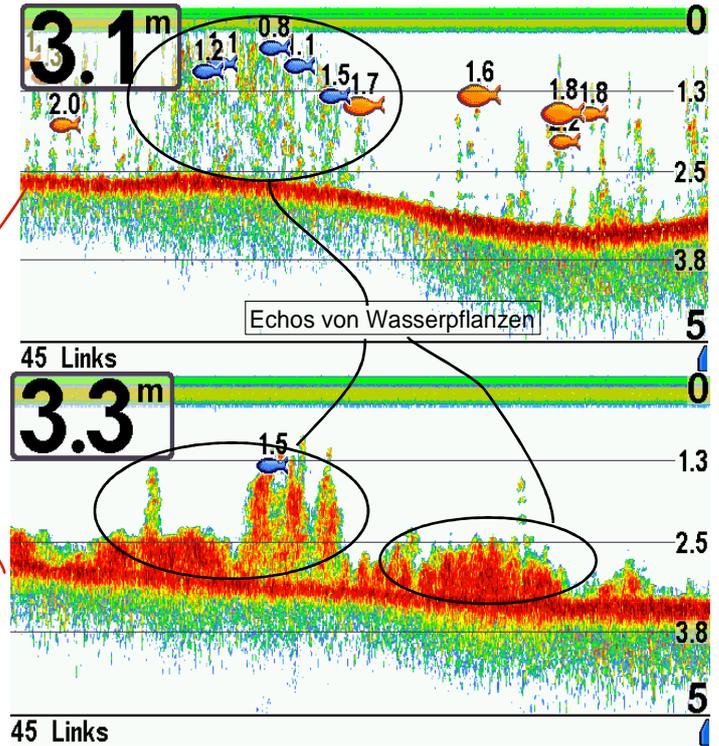
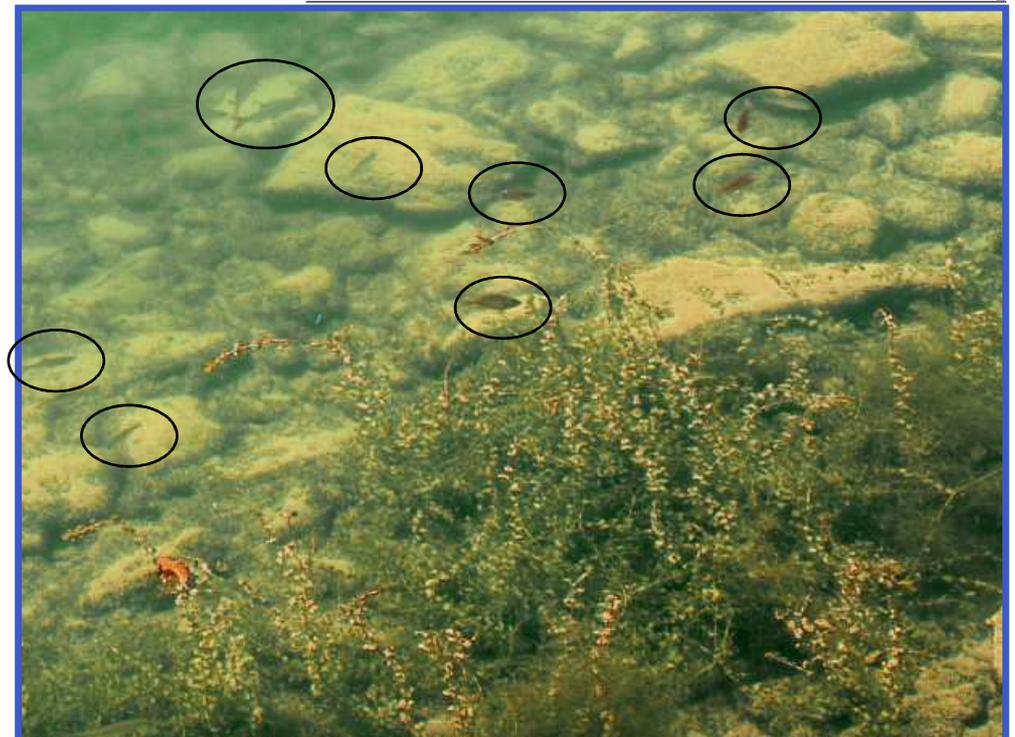
Abb. 4.27: Fische verschiedener Grössen in der ufernahen Flachwasserzone

Als typische Kinderstube gelten Wasserpflanzenbestände. Häufig wurden Fischschwärme in Wasserpflanzen beobachtet (s. Abb. 4.26). Die Karte zeigt, dass die Jungfische an den meisten Uferabschnitten gute Entwicklungsbedingungen vorfinden und kaum Stellen gefunden wurden, deren Habitatverhältnisse eine Fischentwicklung vollkommen ausschliessen (Abb. 4.28). Dies zeigte sich vorwiegend in Steiluferbereichen, wo weder Strukturen noch Jungfische gefunden wurden. Sonst konnten quasi am gesamten Seeufer Jungfische beobachtet werden (s. Abb. 4.27).

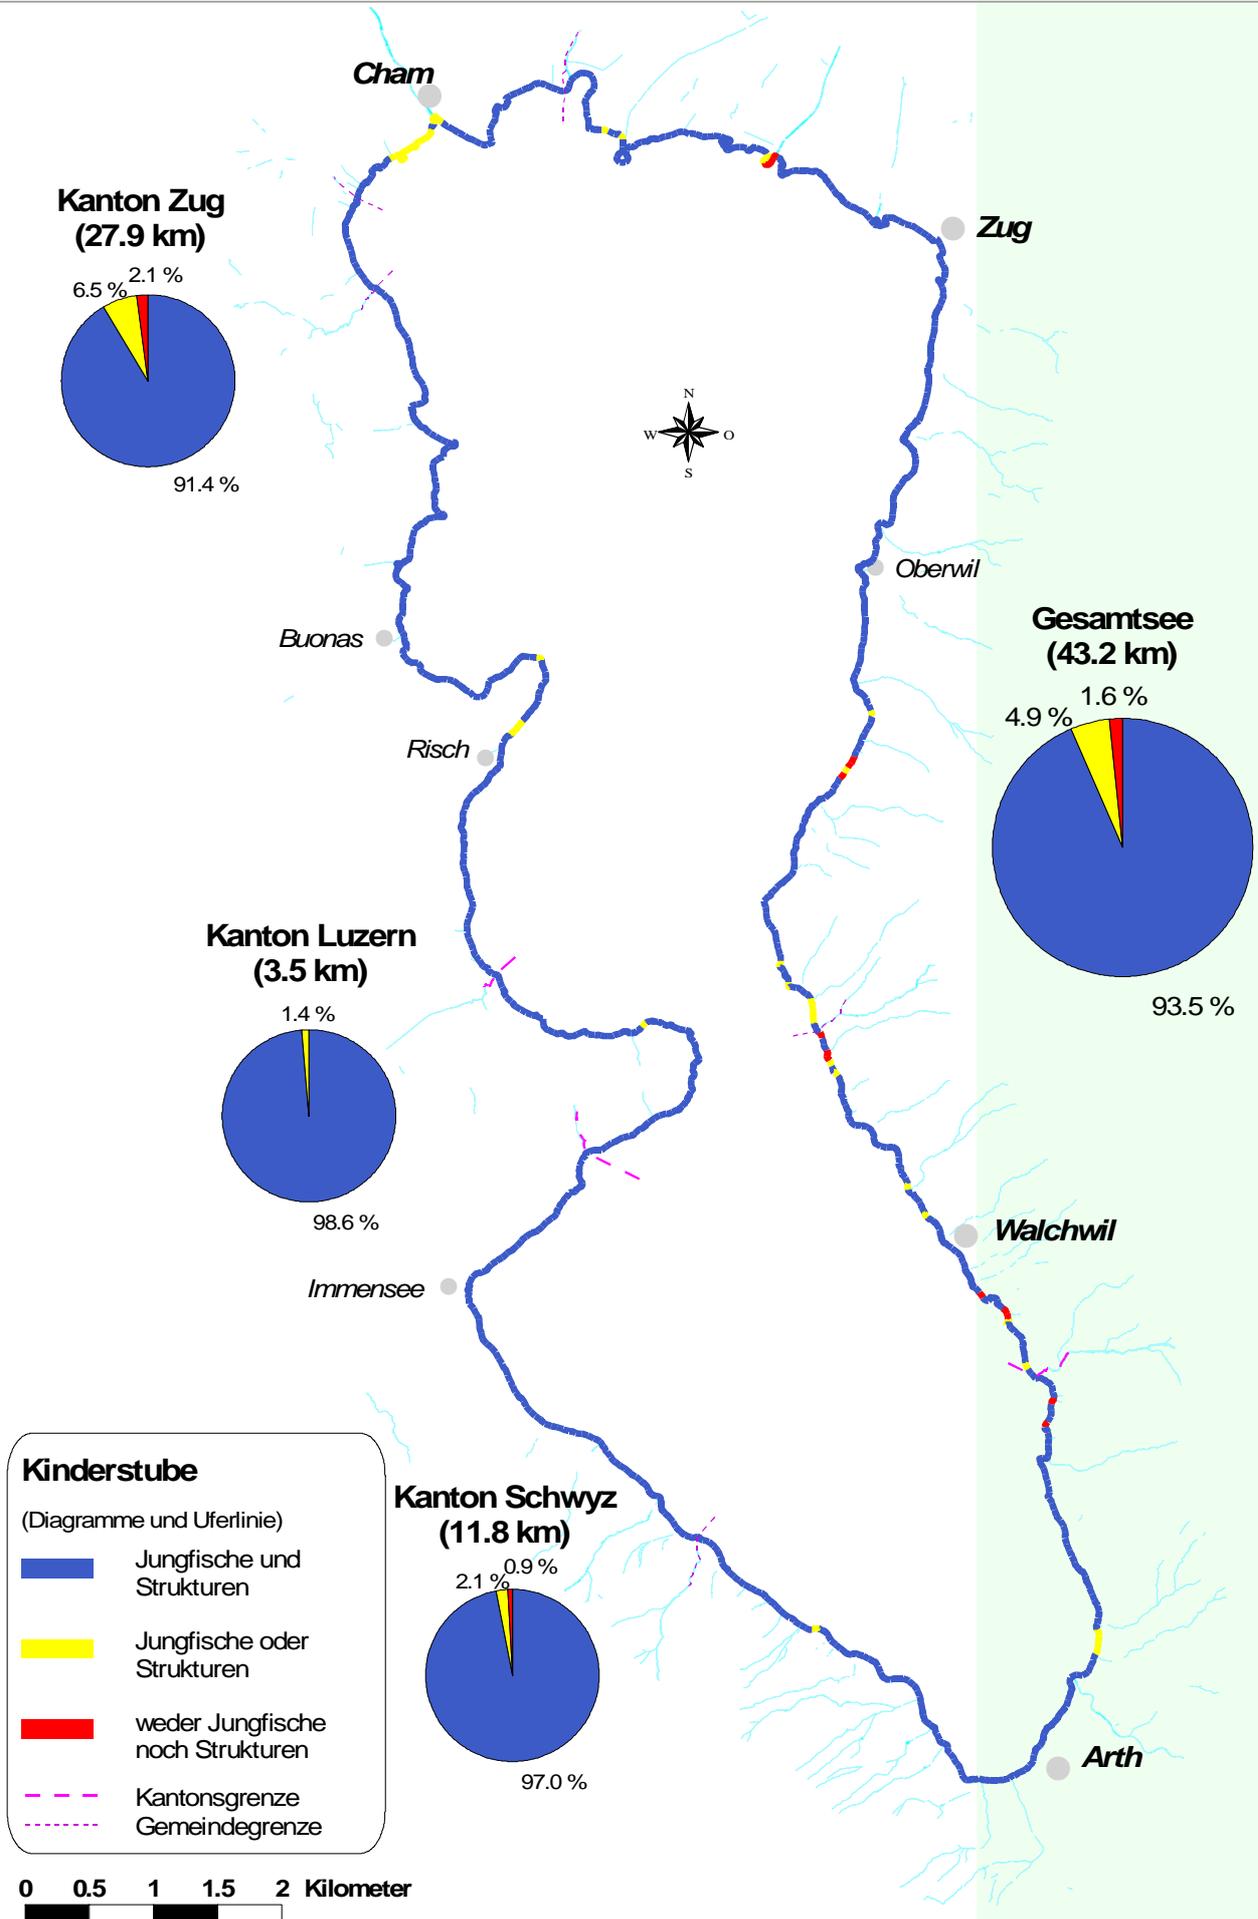
Abb. 4.28: Einstufung des Kriteriums „Kinderstube“ in die 3 Bewertungskategorien sowie Anteile der Bewertungsstufen, aufgeschlüsselt nach Kantonen

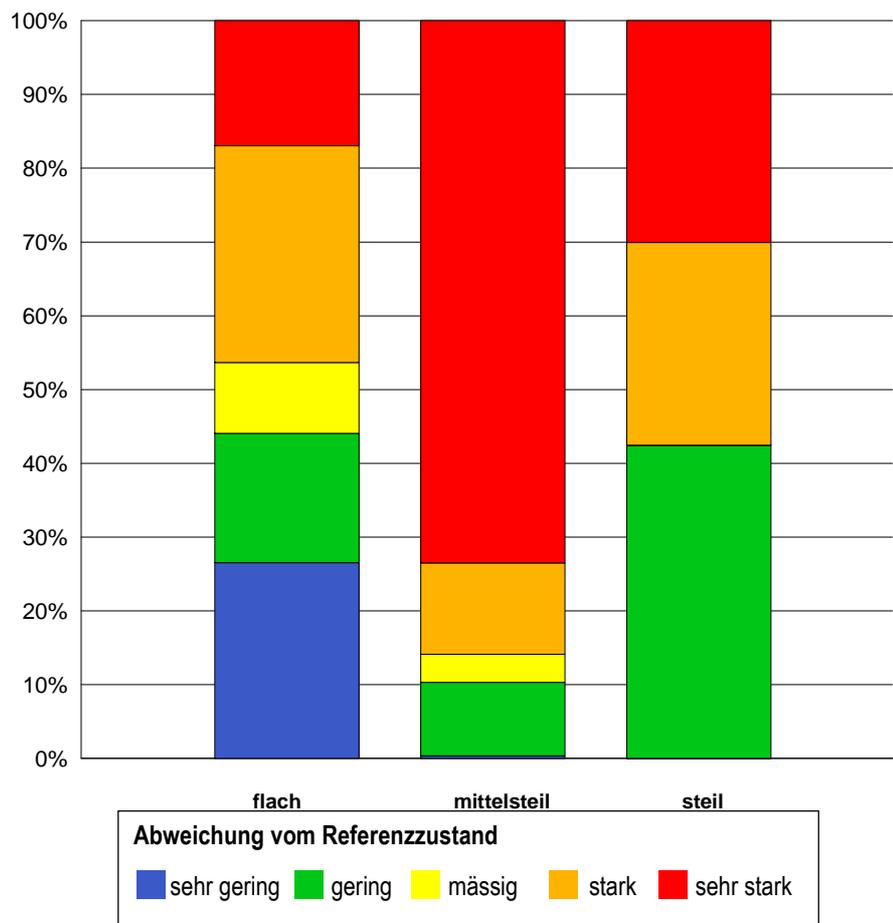
Abb. 4.29: Einstufung des Kriteriums „Hinterland“, aufgeschlüsselt nach Ufertypen

Aufgrund der intensiven Siedlungsnutzung ist es nicht verwunderlich, dass die Defizite in Bezug auf die Vernetzung zwischen Ufer und Hinterland erheblich sind (Abb. 4.30). Die als „natürlich“ einzustufenden Abschnitte sind daher weitgehend auf die Naturschutzzonen „Choller“ (Bereich Alte Lorze) und „Dersbach“ beschränkt. Dem gegenüber weisen $\frac{3}{4}$ der Uferabschnitte eine schlechte oder sehr schlechte Vernetzung mit dem Hinterland auf. Mit diesem Kriterium wird auch offensichtlich, dass sich die Defizite bei weitem nicht nur auf die direkt besiedelten Uferabschnitte beschränken. Dies wird besonders bei dem Ufertyp „mittelsteiles Ufer“ deutlich: weniger als 10 % der Uferabschnitte weisen eine gute Vernetzung mit dem Hinterland auf (vgl. Abb. 4.29). Das liegt sehr häufig in der seenahen Lage von Verkehrsstrassen, von denen nahezu das gesamte Ost und Südufer flankiert wird.

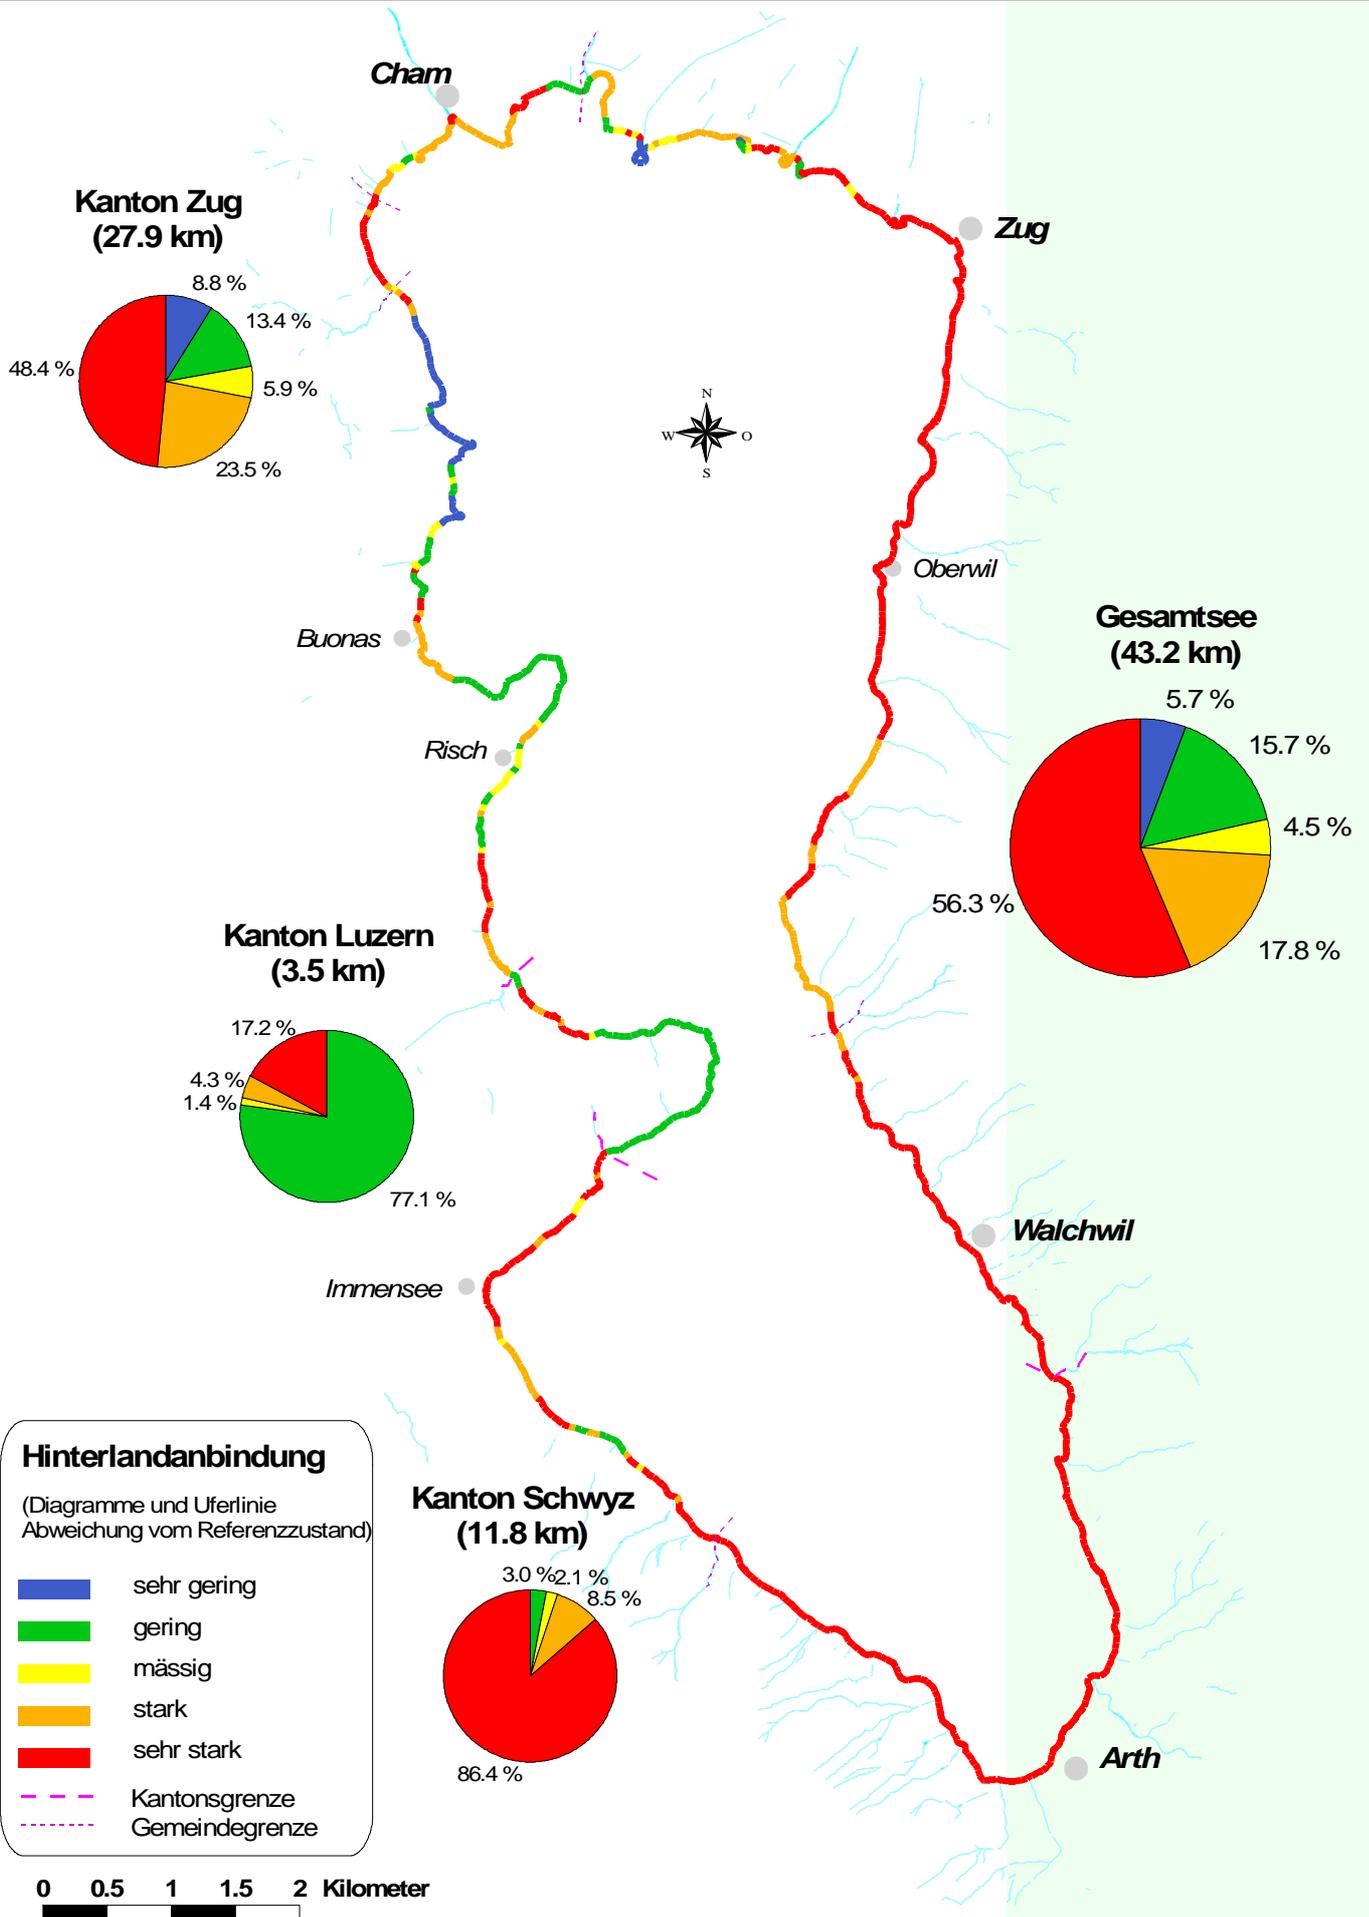
Abb. 4.30: Einstufung des Kriteriums „Hinterland“ in die 5 Bewertungskategorien sowie Anteile der Bewertungsstufen, aufgeschlüsselt nach Kantonen

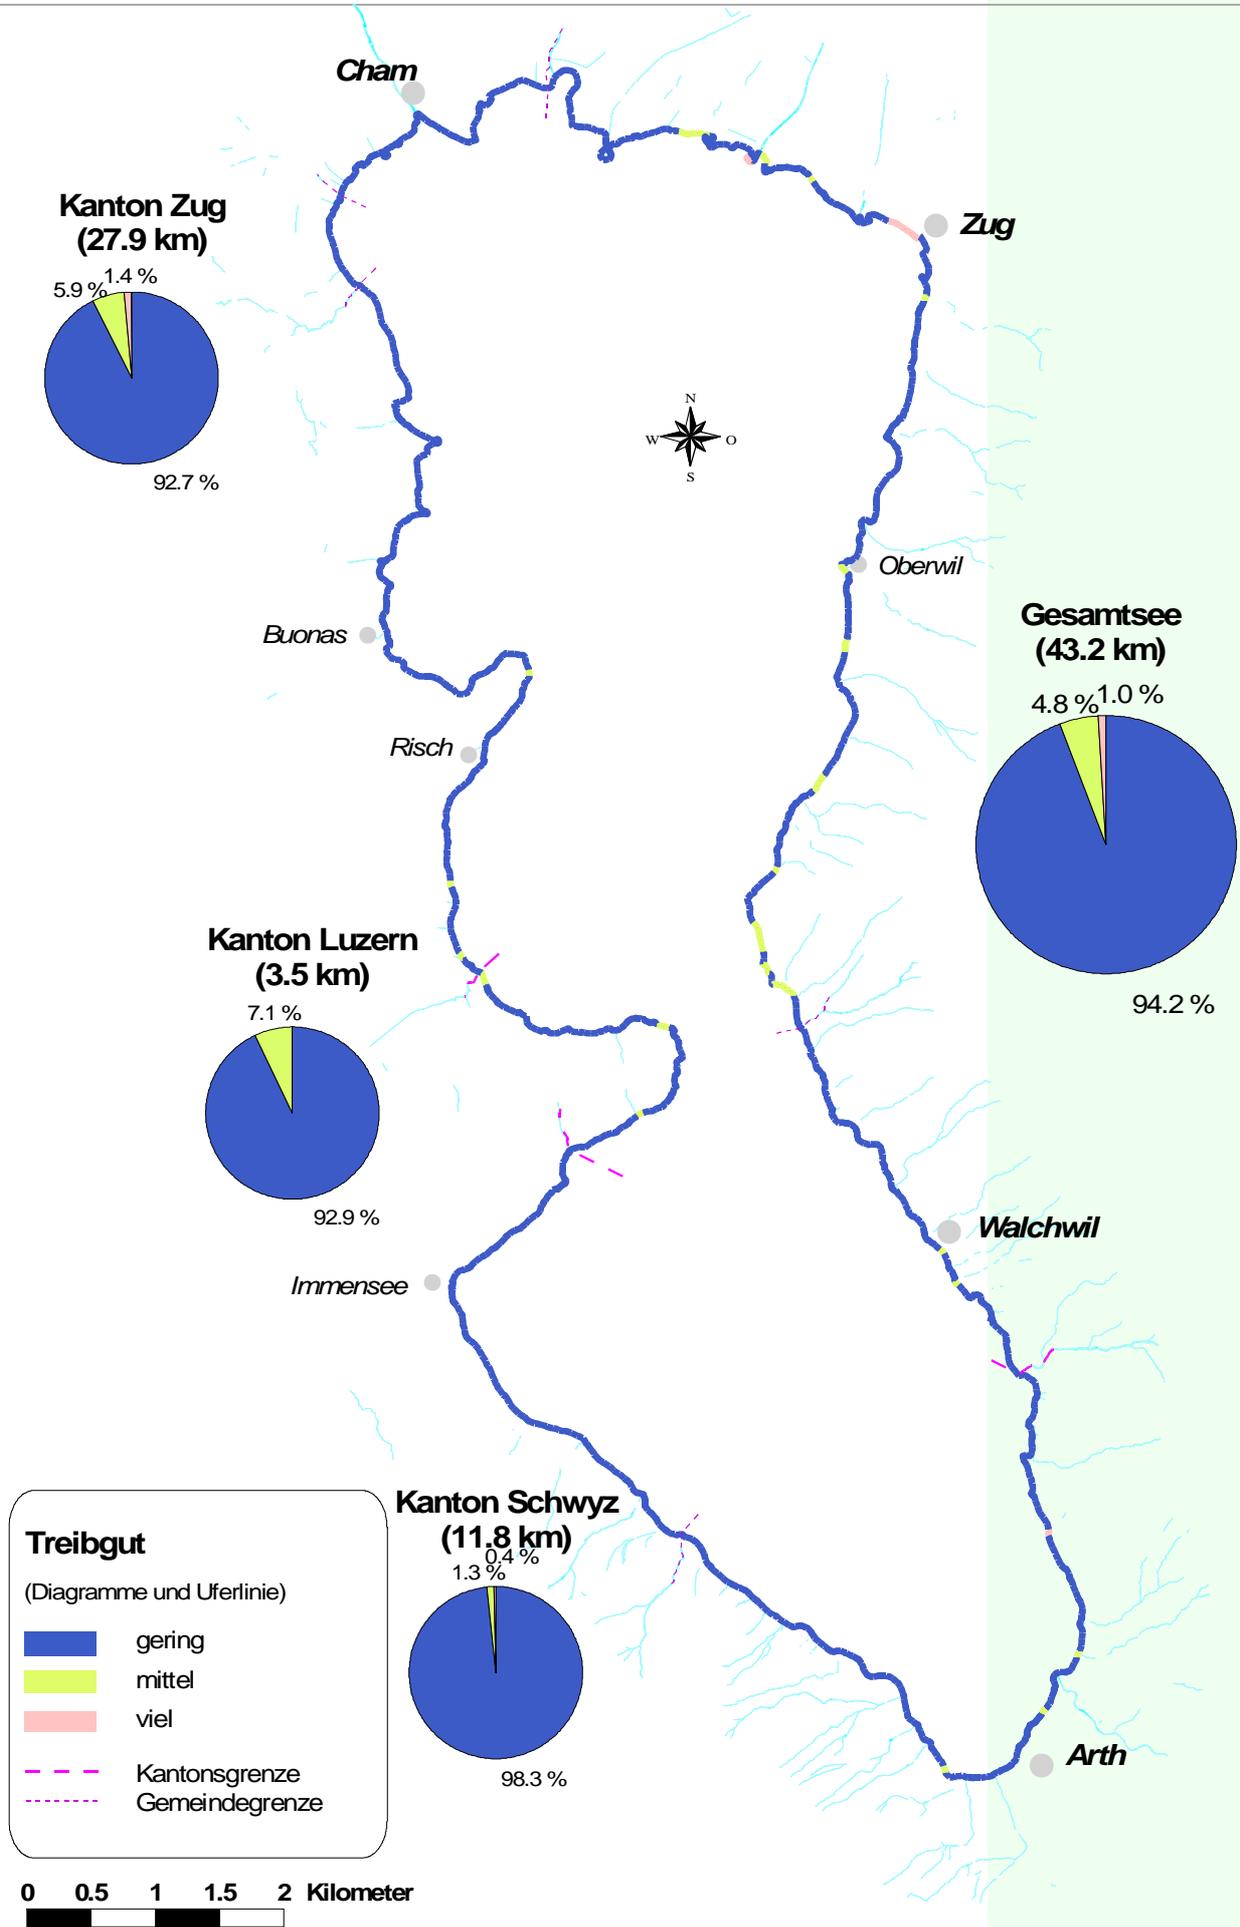
Abb. 4.31: Einstufung des Kriteriums „Treibgut“ in die 3 Bewertungskategorien sowie Anteile der Bewertungsstufen, aufgeschlüsselt nach Kantonen

Die Anlandung von Treibgut war nur an wenigen Uferabschnitten zu beobachten (Abb. 4.31). Ausgeprägt waren Treibgutfelder im Bereich der Lorze-Mündung. In der Nähe von Bachmündungen wurden Treibgut-Anlandungen beobachtet, sofern die Uferausbildung eine Anlandung erlaubte (keine senkrechten Mauern).

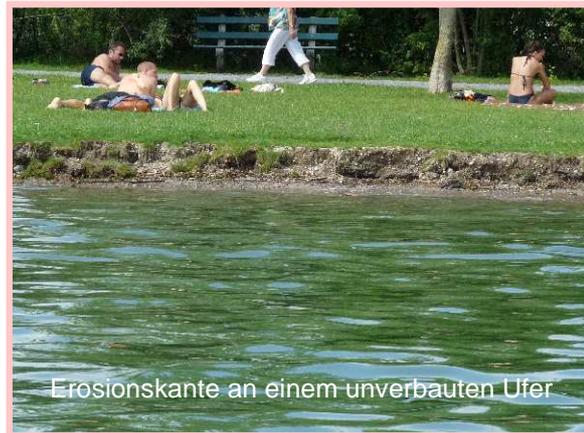
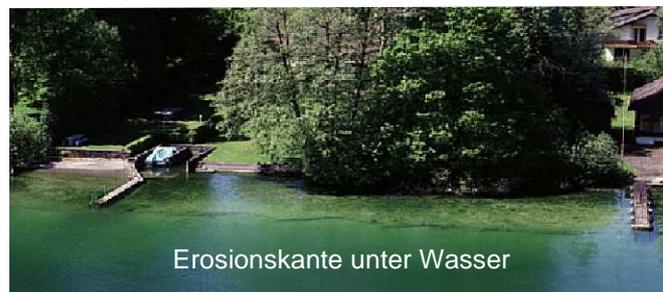
Abb. 4.32: Einstufung des Kriteriums „Erosion“ in die 3 Bewertungskategorien

Am Zugersee sind weite Bereiche durch Erosionskanten im Flachwasserbereich unterhalb der Wasserlinie gekennzeichnet. Da zum Zeitpunkt der Erhebungen relativ hoher Wasserstand herrschte, konnten Erosionserscheinungen am Ufer nur unzureichend dokumentiert werden (Abb. 4.32). Die Karte konnte durch Angaben der Abteilung Wasserbau ergänzt werden. Auf die Darstellung von Diagrammen wurde verzichtet.

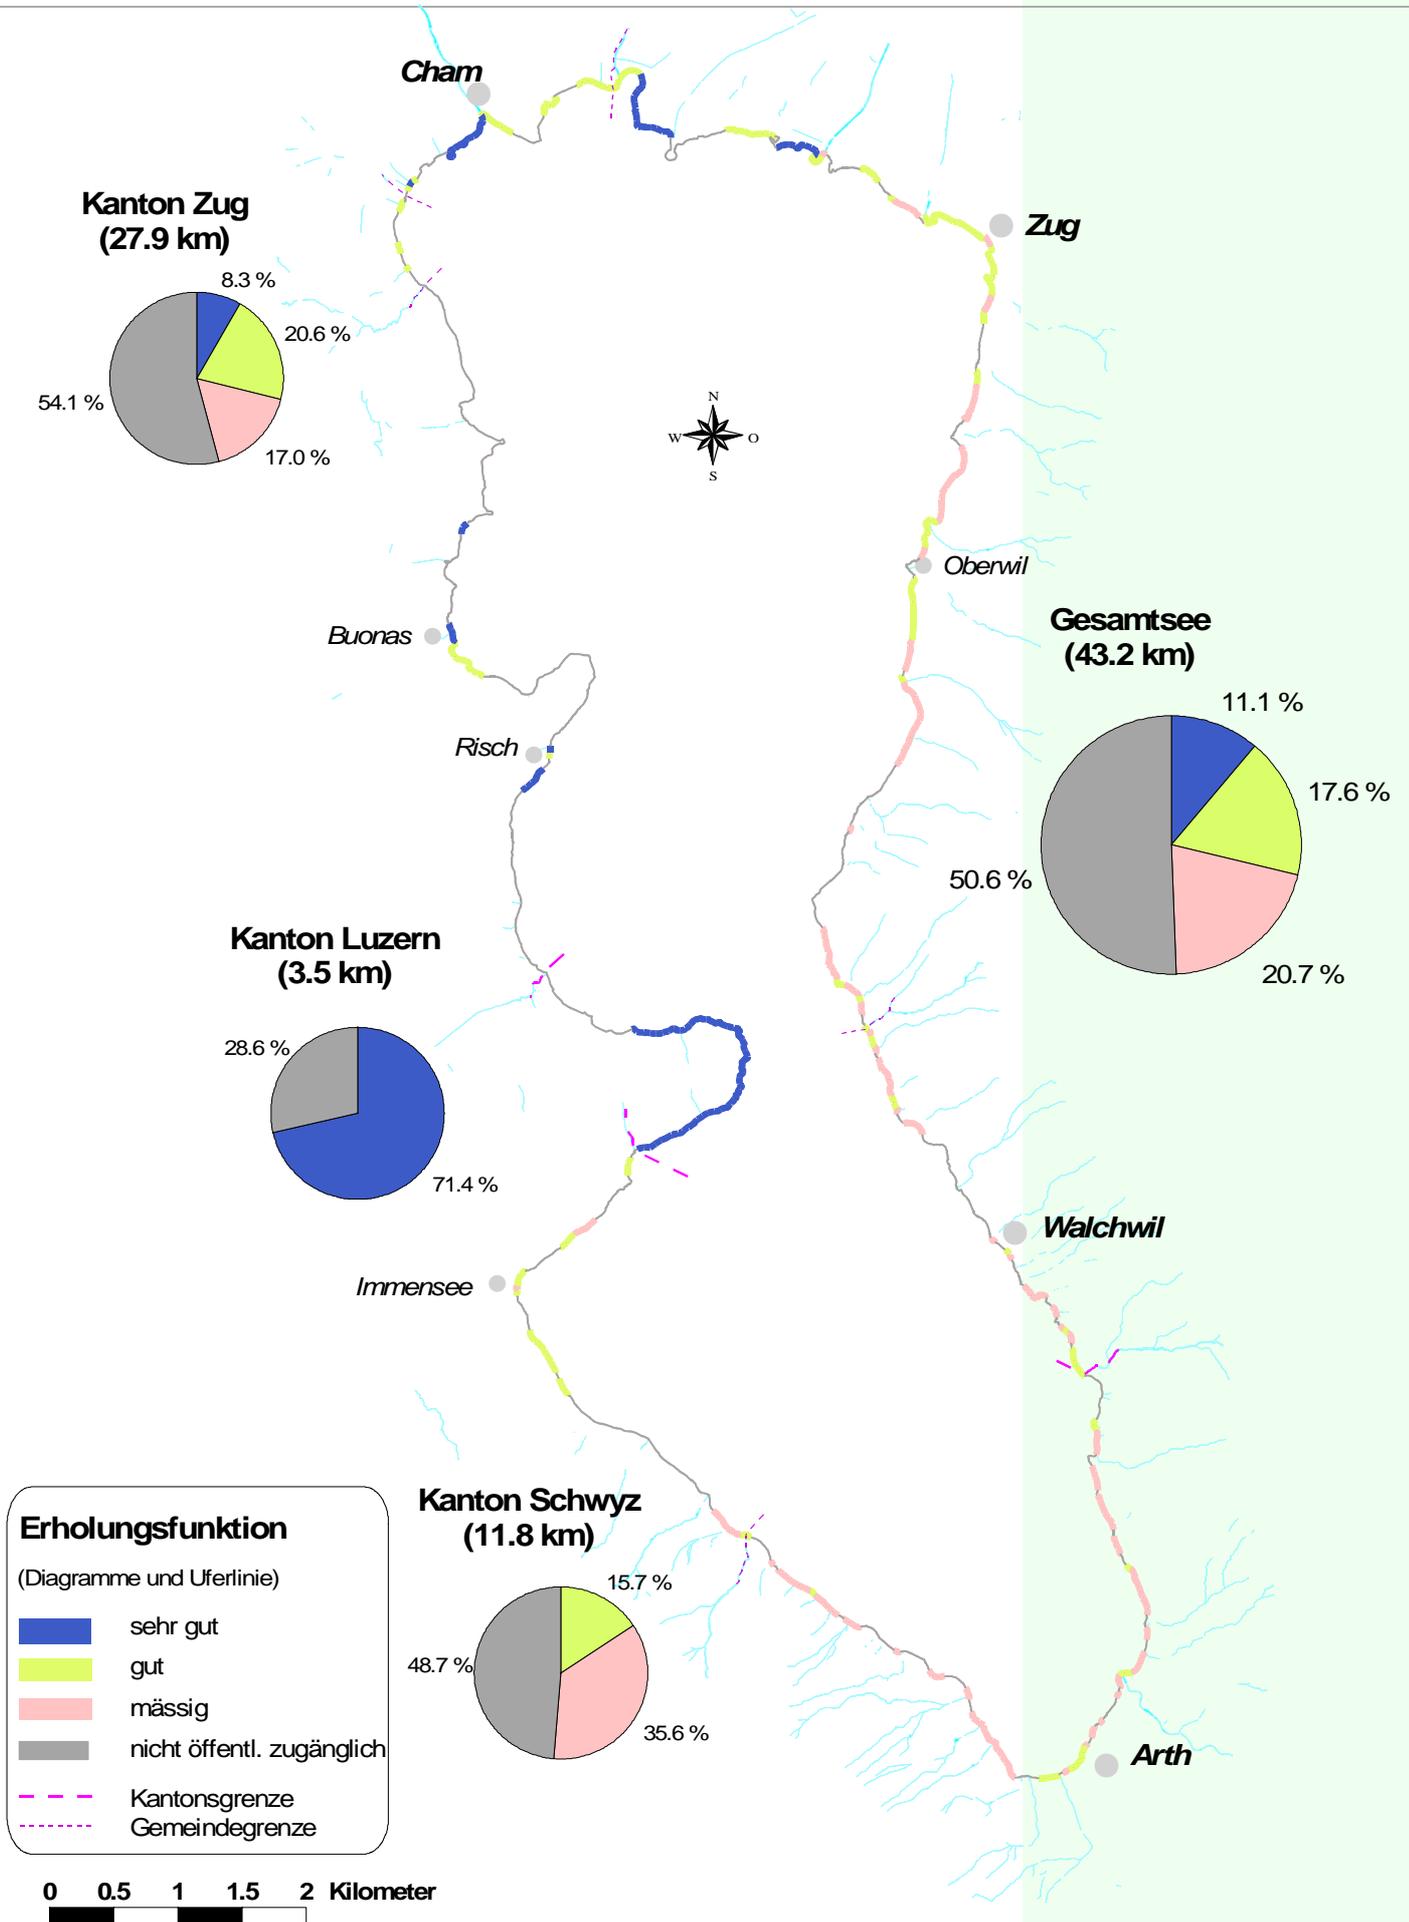
Abb. 4.33: Einstufung des Kriteriums „Erholung“ in die 3 Bewertungskategorien sowie Anteile der Bewertungsstufen, aufgeschlüsselt nach Kantonen

Aus touristischer Sicht ist etwa die Hälfte des Seeufers öffentlich zugänglich. Viele Uferabschnitte am See bieten gute Bedingungen für Freizeit- und Erholungsnutzung. Dabei werden allerdings vielfach auch Uferabschnitte ausserhalb von Siedlungsflächen genutzt, was nicht selten zu Lasten des ökologischen Werts der Abschnitte geht (z.B. Refugiumsfunktion, Vernetzung mit dem Hinterland).

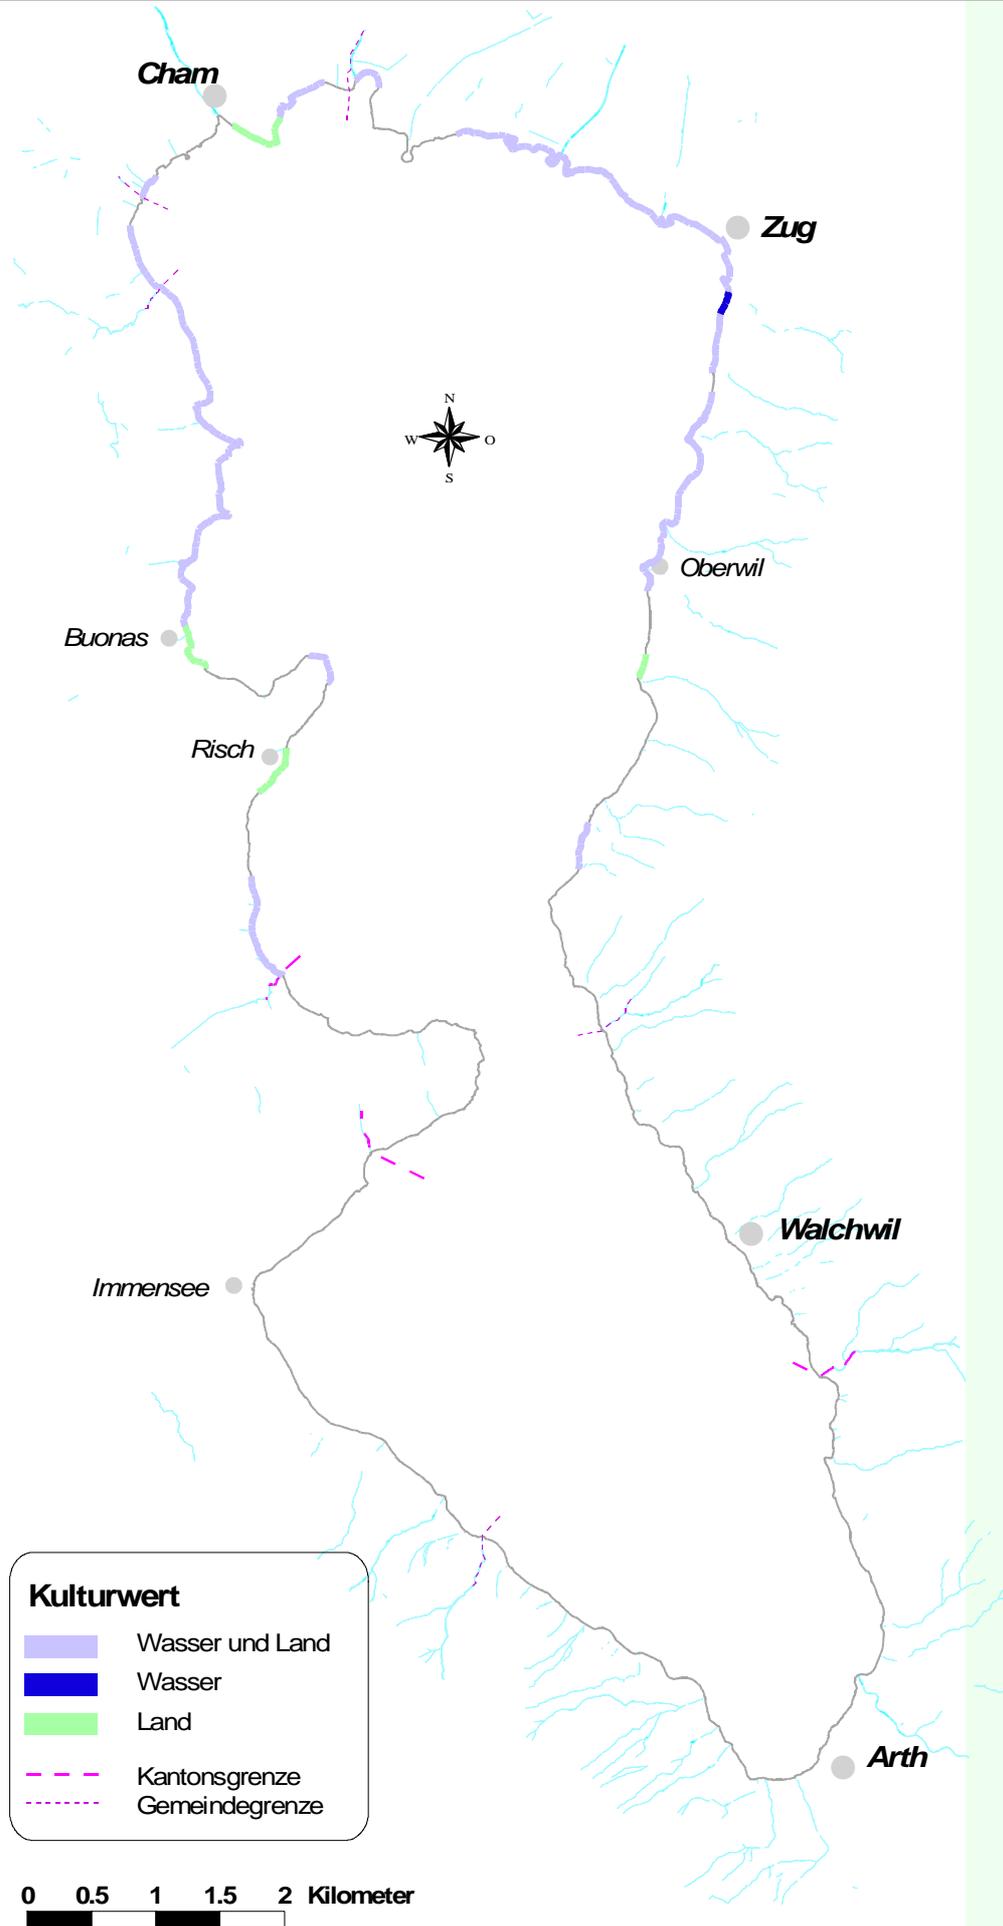
Abb. 4.34: Einstufung des Kriteriums „Kulturwert“ in die 3 Bewertungskategorien

Bei diesem Kriterium wurde keine Abweichung vom Referenzzustand bewertet, sondern lediglich unterschieden, ob sich die Kulturgüter im Wasser oder an Land befinden. Bei den landseitig schützenswerten Objekten handelt es sich vorrangig um historische Baudenkmäler, die demgemäss fast ausschliesslich im Siedlungsbereich zu finden sind. Demgegenüber findet man wasserseitig eine grosse Zahl von vor allem prähistorischen Schutzobjekten, die nicht auf die aktuell besiedelten Uferabschnitte beschränkt sind. Als Grundlagen für die Erhebung dienten der kantonale Richtplan (Kanton Zug, 2004), das Verzeichnis der geschützten Kulturobjekte (Amt für Denkmalpflege und Archäologie Kt. Zug, Stand: 09.04.2009) sowie die Mitteilung des Kt. Schwyz, dass keine archäologischen Kulturgüter am Zugersee vermutet werden. Die Angaben erheben daher keinen Anspruch auf Vollständigkeit (Abb. 4.34).

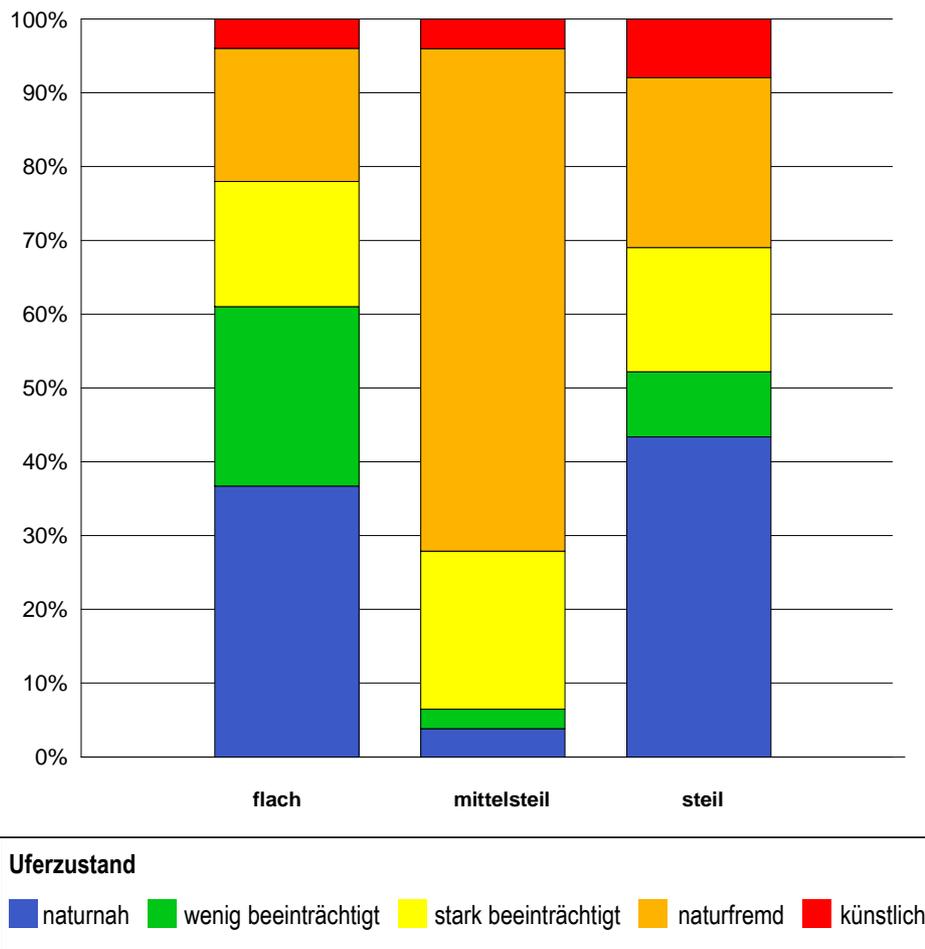
Abb. 5.1: Einstufung des Uferzustands (Gesamtbewertung) aufgeschlüsselt nach Ufertypen

Die nach diesem Verfahren für alle Uferabschnitte errechnete Gesamtbewertung bestätigt, dass am See mehr als die Hälfte des Seeufers naturfremd oder künstlich ausgestaltet ist (vgl. Abb. 5.2). Betrachtet man die verschiedenen Ufertypen, so zeigt sich, dass Flach- und Steiluferbereiche deutlich mehr naturnahe und wenig beeinträchtigte Abschnitte aufweisen als die mittelsteilen Uferbereiche. (vgl. Abb. 5.1).

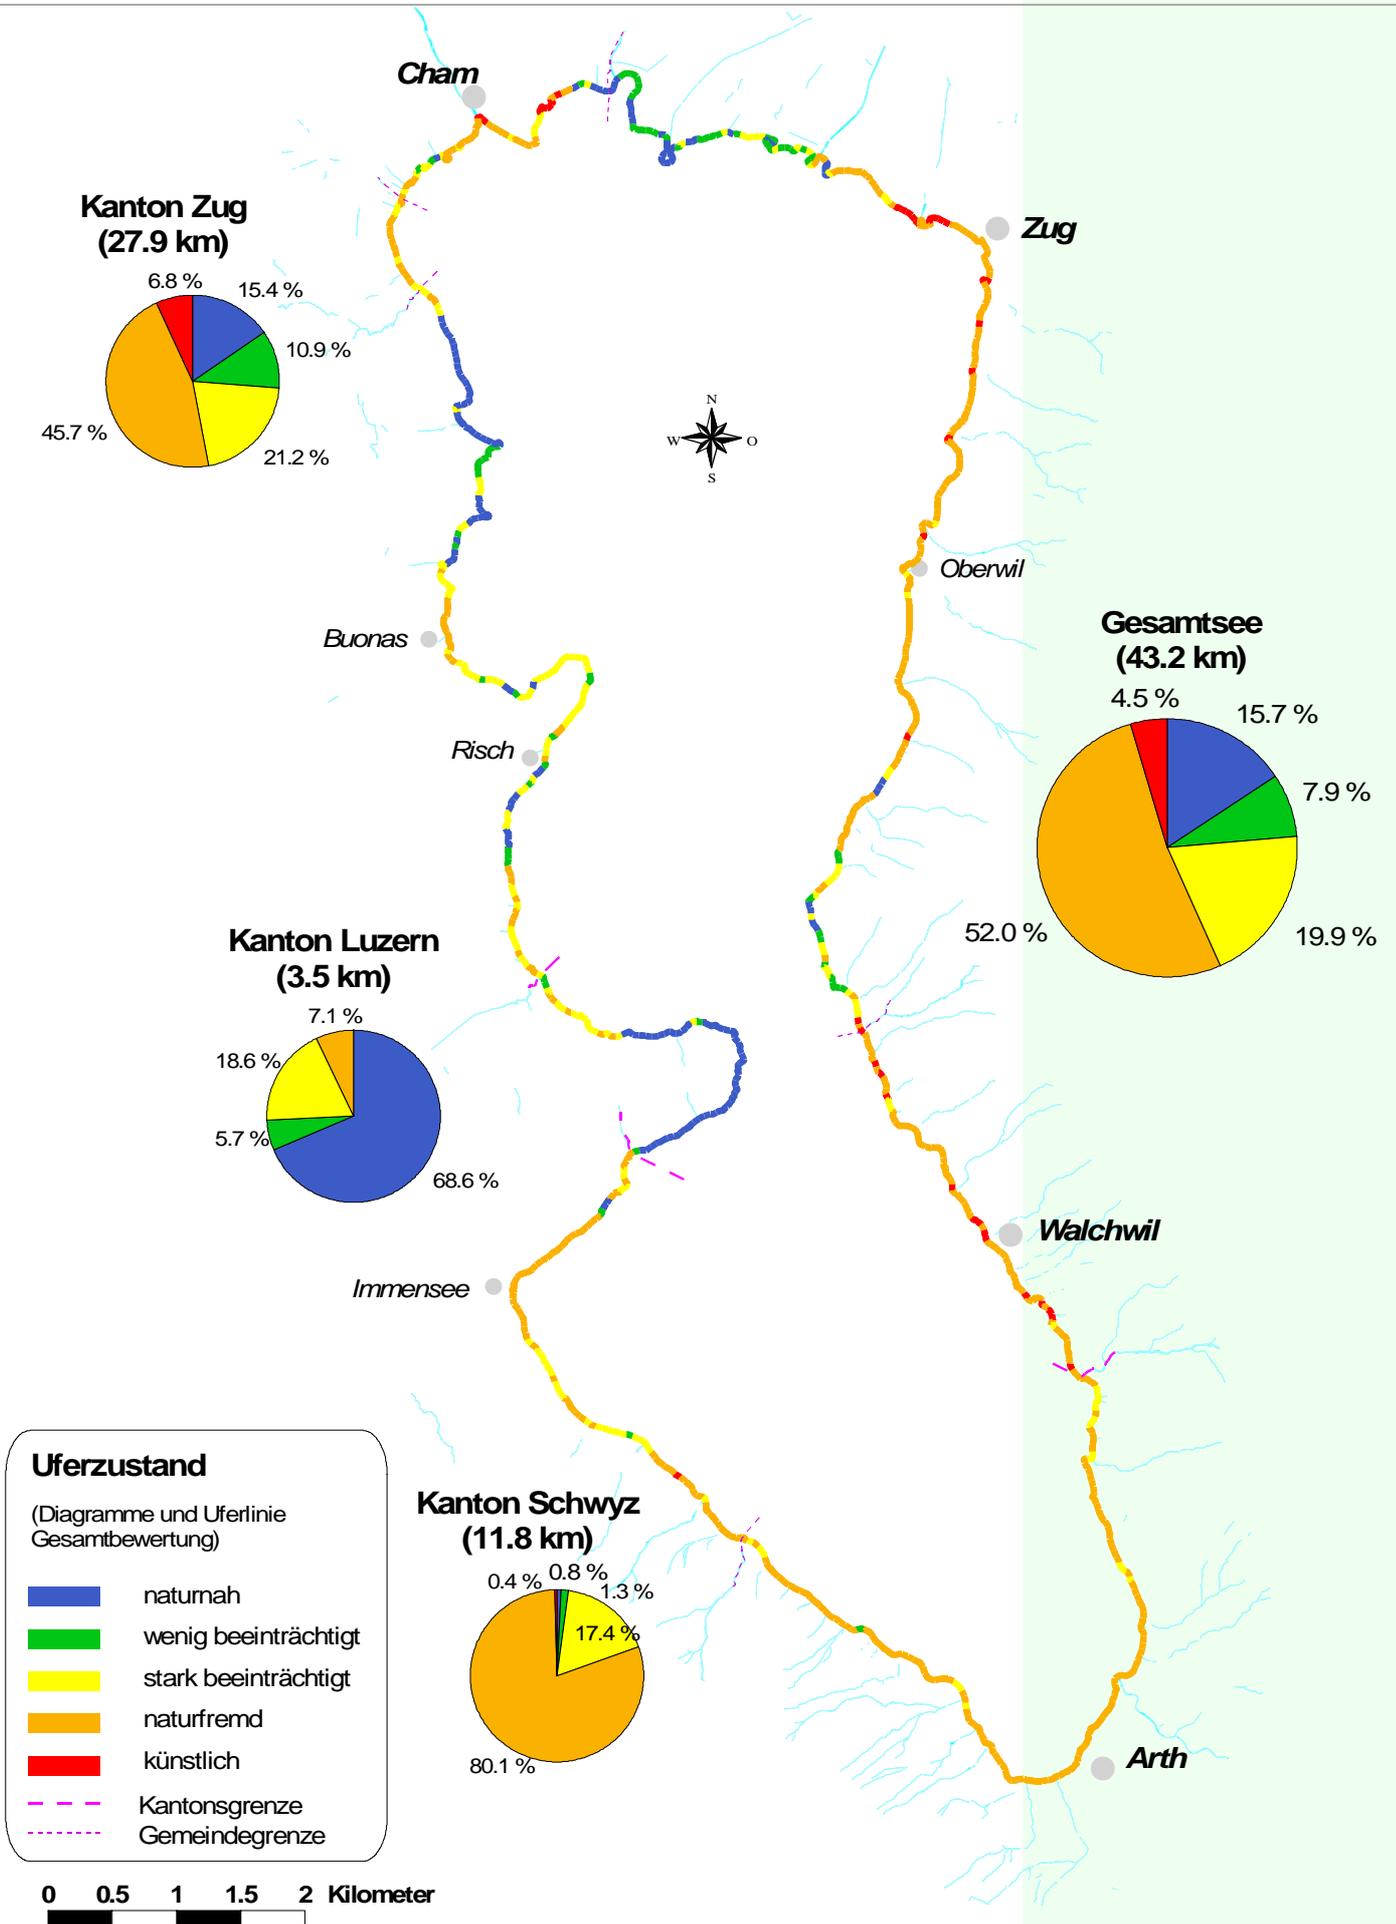
Abb. 5.2: Einstufung des Uferzustands (Gesamtbewertung) in die 5 Bewertungskategorien sowie deren Anteile aufgeschlüsselt nach Kantonen

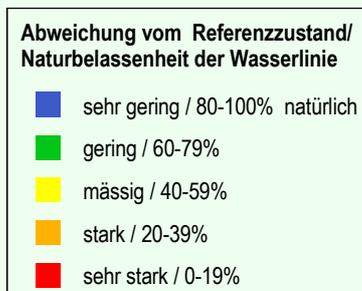
Abb. 6.1: Einstufung des Kriteriums „Uferverbauung“ der Seeuferbewertung und der „Naturbelassenheit der Wasserlinie“ (Lachavanne et al., 1991) aufgeschlüsselt nach Ufertypen

Lachavanne et al. (1991) definieren die Wasserlinie als „Berührungslinie zwischen Wasser und Land“. Sie lässt sich mit dem Kriterium „Uferverbauung“ vergleichen. Der direkte Vergleich zeigt ein ähnliches Bild (Abb. 6.2). Durch die höhere Auflösung (50 m-Uferabschnitte statt 500 m), bei der Seeuferbewertung 2009 ergibt sich ein etwas differenzierteres Bild vor allem bezüglich der starken und sehr starken Verbauung. Vergleicht man die verschiedenen Ufertypen, so ist die Übereinstimmung in Bezug auf die natürlichen Uferabschnitte sehr gut (Abb. 6.1). Verbaute Ufer werden von Lachavanne et al (1991) häufiger in „Stufe 5“ eingereiht als bei der aktuellen Seeuferbewertung.

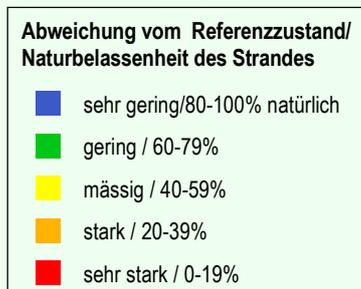
Abb. 6.3: Einstufung des Kriteriums „Hinterland“ der Seeuferbewertung und der „Naturbelassenheit des Strandes“ (Lachavanne et al., 1991) aufgeschlüsselt nach Ufertypen

Es zeigt sich, dass die Seeuferbewertung 2009 deutlich mehr Defizite aufzeigt als die Bewertung von Lachavanne et al., 1991 (Abb. 6.4). Wie breit der von Lachavanne et al. (1991) beurteilte Uferstreifen war, ist in den Berichten nicht erwähnt. Es ist jedoch davon auszugehen, dass er relativ schmal war. So könnten sich die „gelben“ Abschnitte am Ostufer erklären lassen, die 2009 in Stufe 4 oder 5 eingeteilt wurden. Betrachtet man die Aufschlüsselung nach Ufertypen, so wurden die Steiluferabschnitte von Lachavanne et al. (1991) relativ schlecht bewertet (Abb. 6.3).

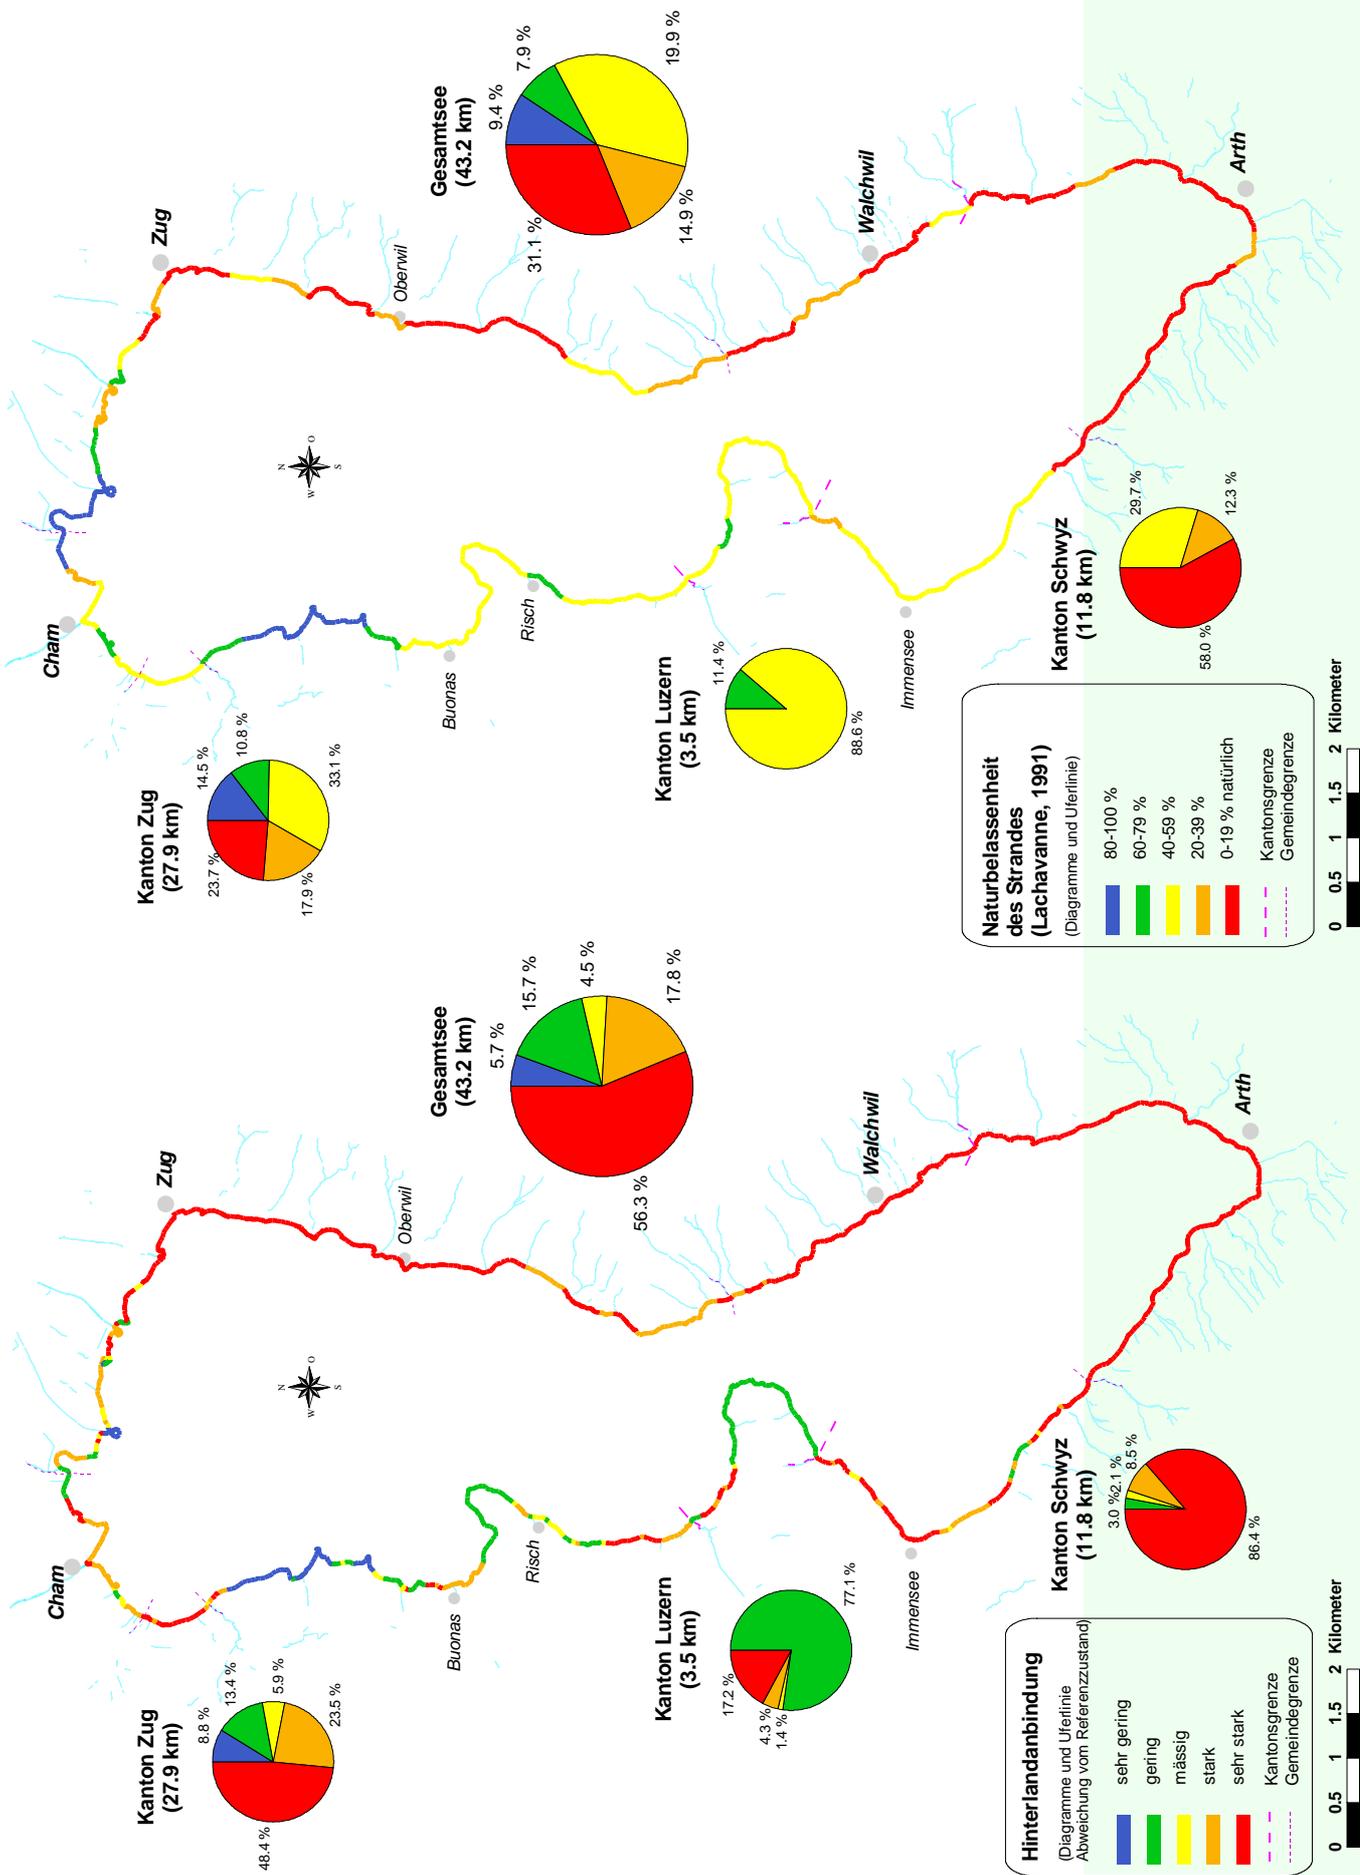
Abb. 6.4: Vergleich zwischen Seeuferbewertung 2009 (links) und Untersuchungen von Lachavanne et al., 1991 (rechts): „Vernetzung mit dem Hinterland“ und „Naturbelassenheit des Strandes“
