Seeuferbewertung Zugersee

2009

Februar 2010

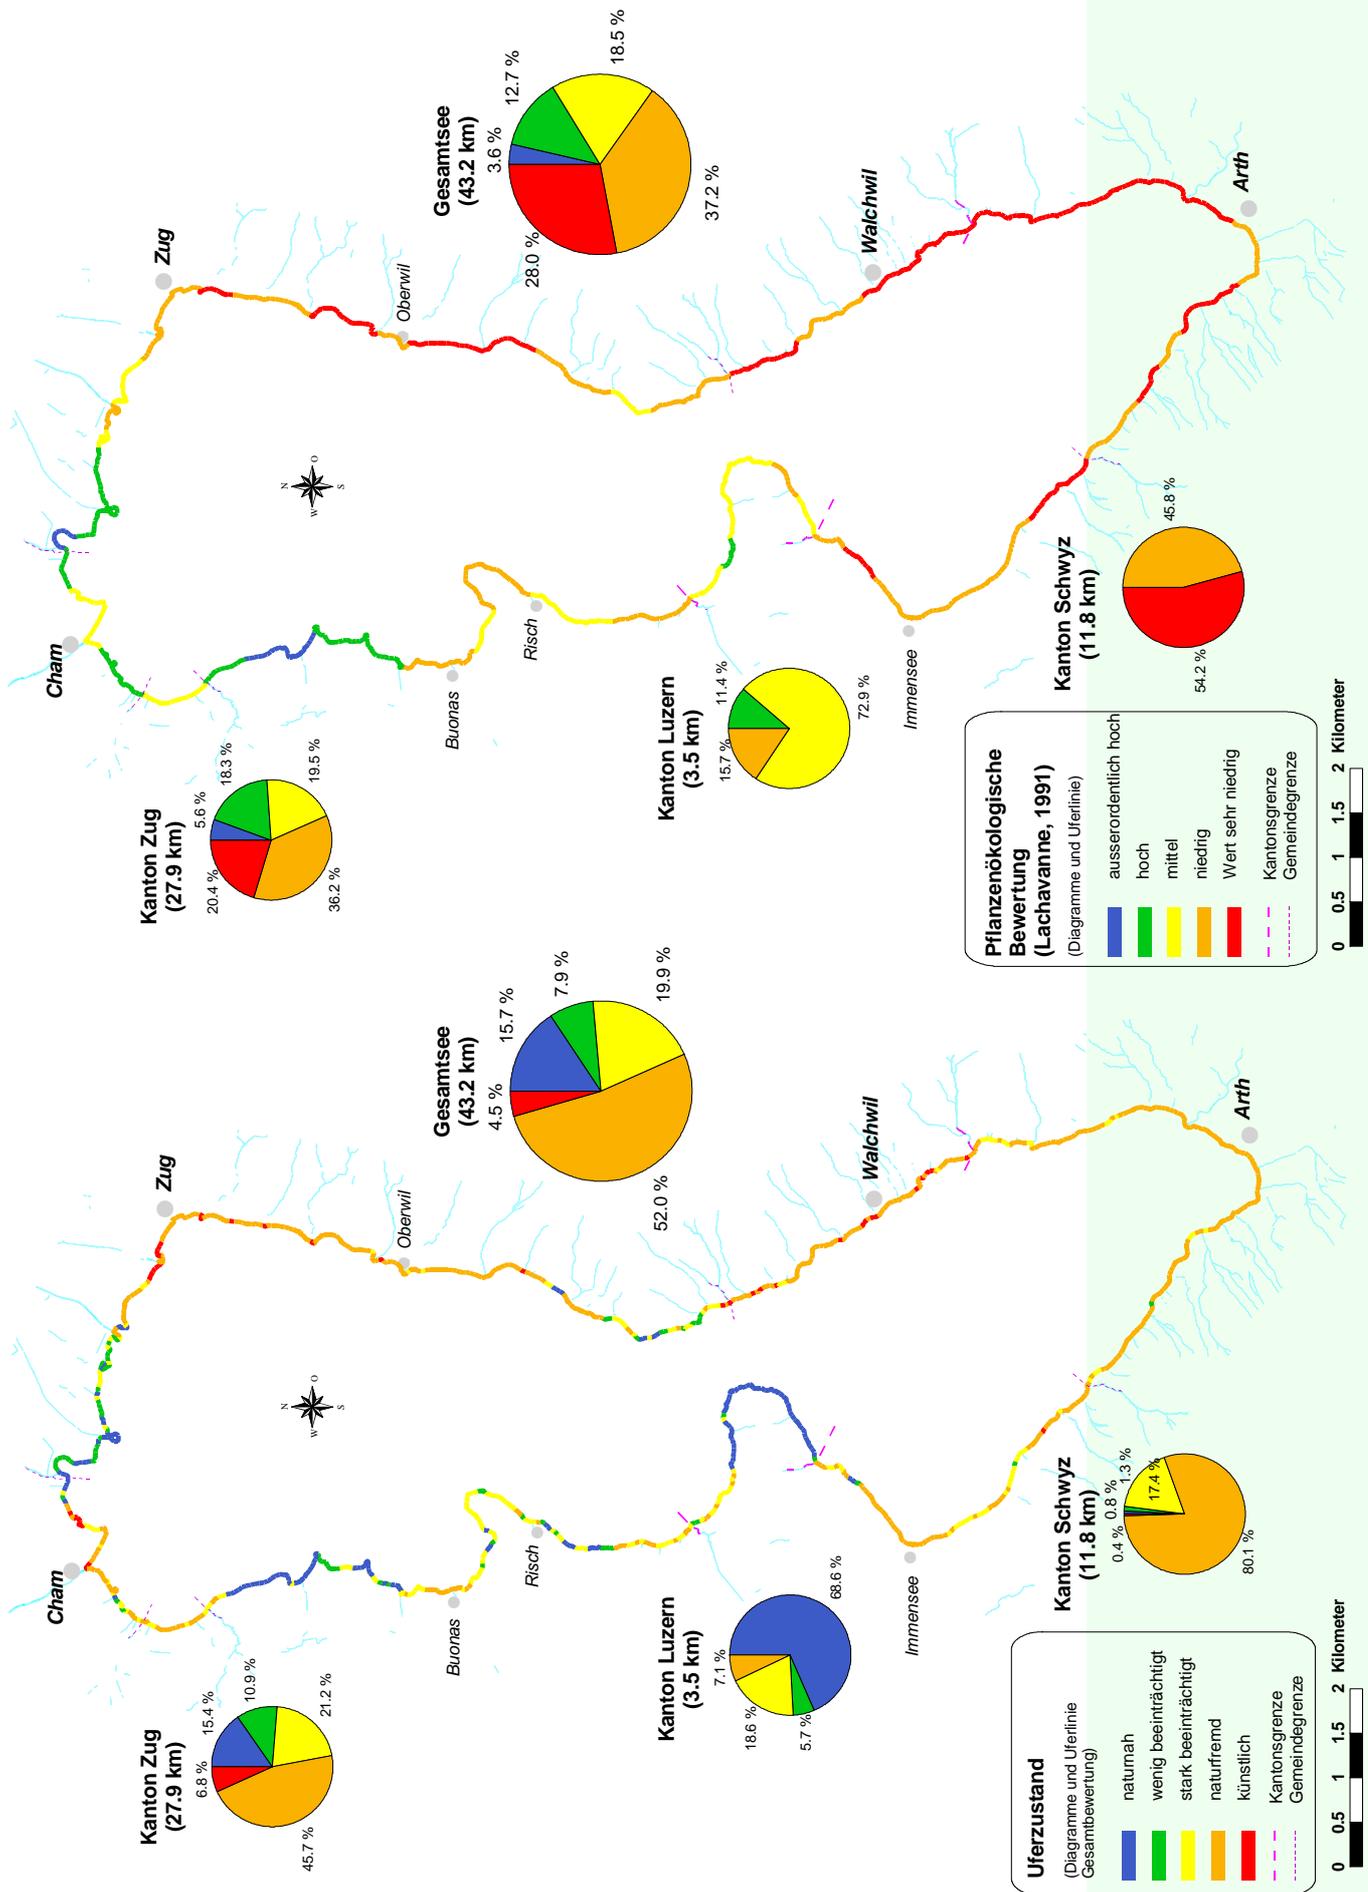
Abb. 6.6: Vergleich zwischen Seeuferbewertung 2009 (links) und Untersuchungen von Lachavanne et al., 1991 (rechts): „Gesamtbewertung“ und „pflanzenökologische Gesamtbewertung“

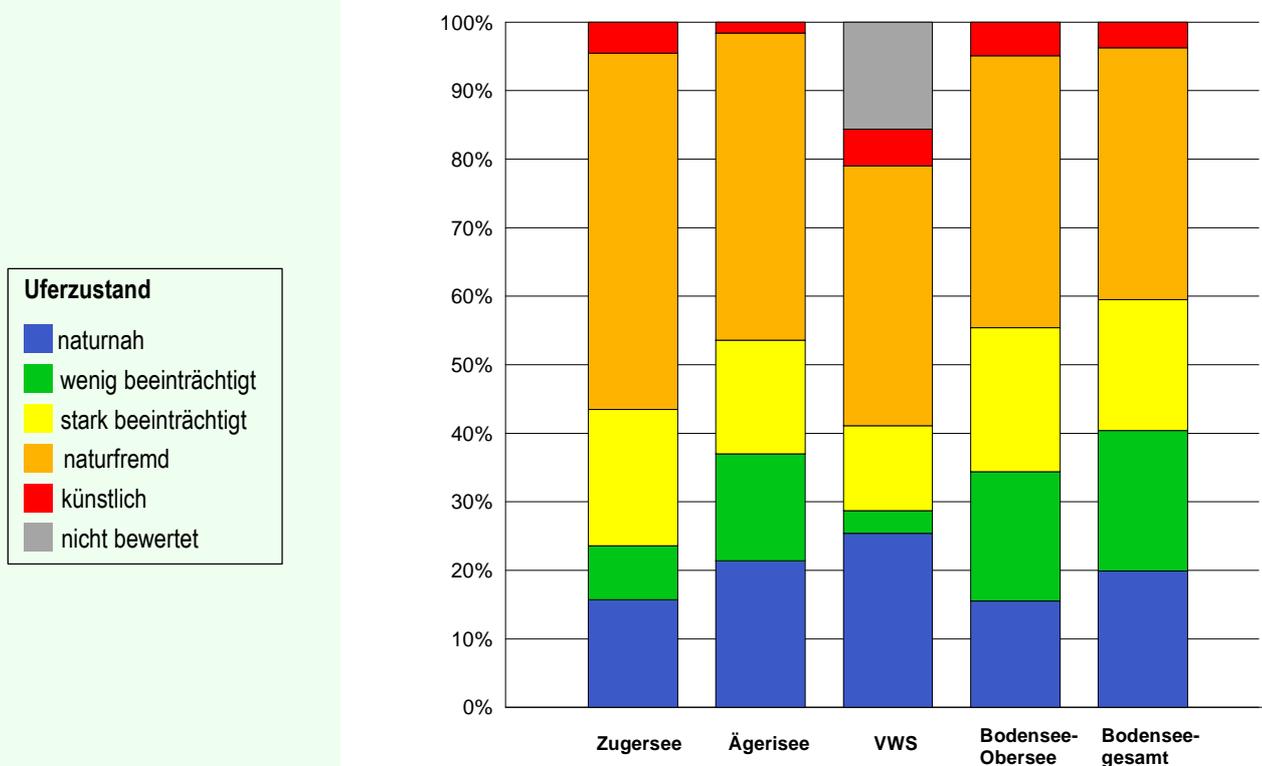
Abb. 7.1: Uferzustand von Zugersee, Ägerisee, Vierwaldstättersee (VWS) und Bodensee

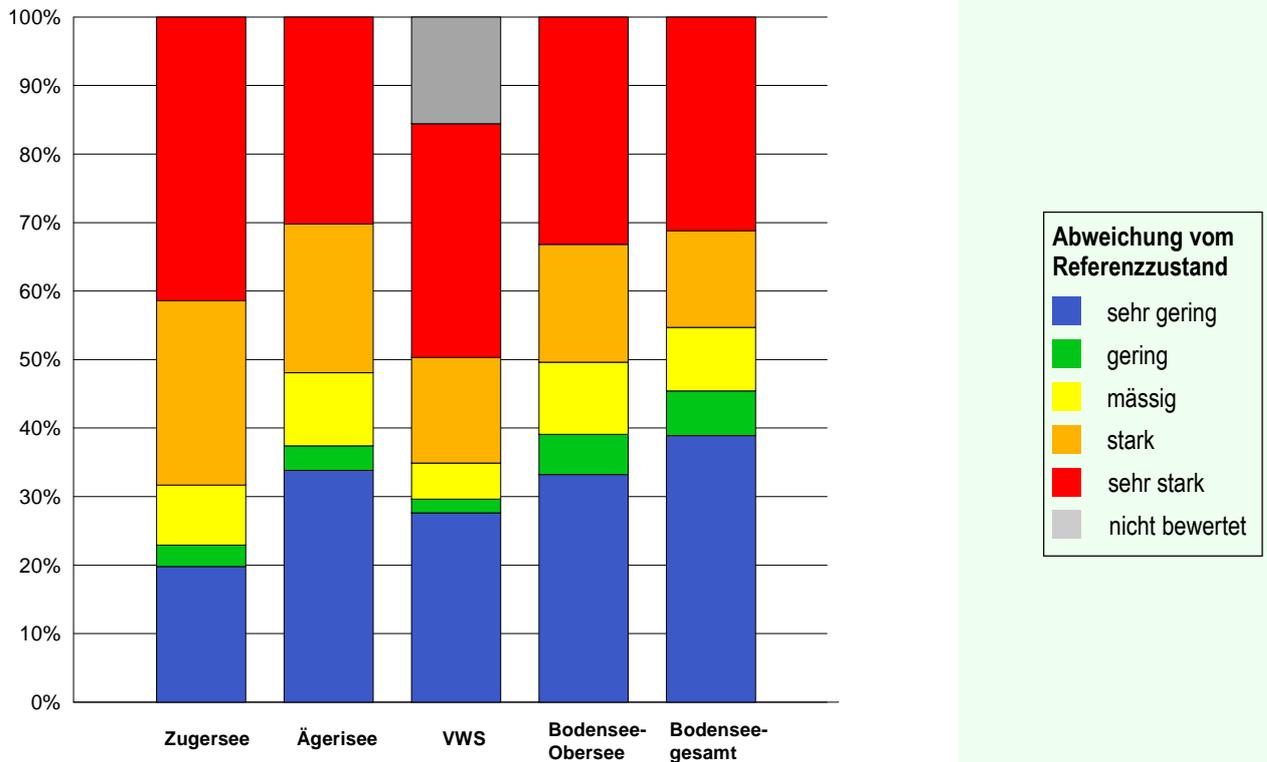
Abb. 7.2: Kriterium „Uferverbauung“ von Zugersee, Ägerisee, Vierwaldstättersee (VWS) und Bodensee

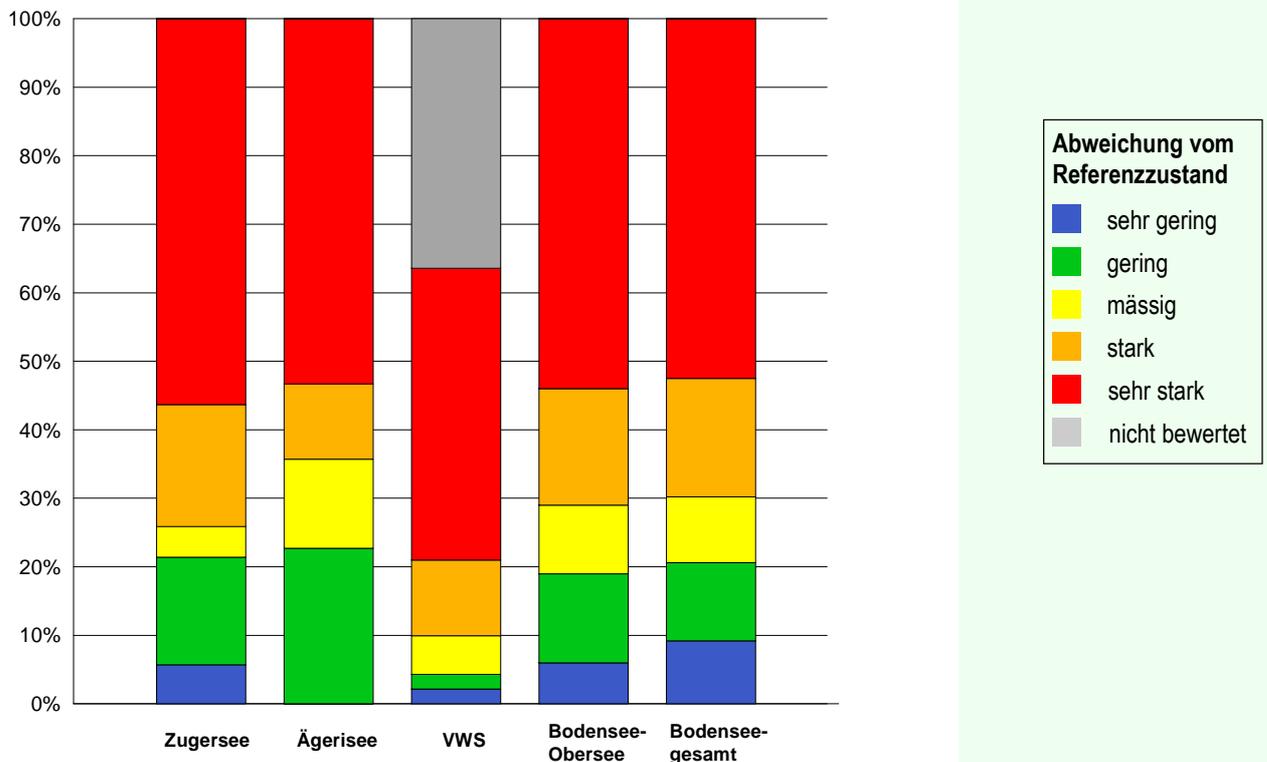
Abb. 7.3: Kriterium „Hinterland“ von Zugersee, Ägerisee, Vierwaldstättersee (VWS) und Bodensee

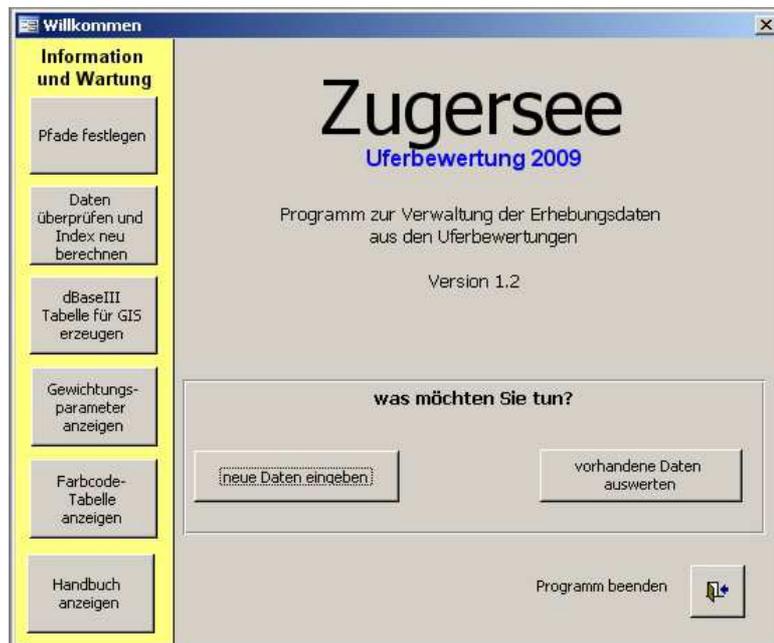
Abb. 8.1: Eingangsbildschirm der MS Access Datenbank

Die erhobenen Daten wurden in eine MS Access-Datenbank abgelegt (Abb. 8.1). Die Datenbank erlaubt dem Benutzer den gezielten Zugriff auf die Daten einzelner Uferabschnitte oder die Selektion einzelner Datensätze nach unterschiedlichen Kriterien. Jeder Datensatz wurde mit einer eindeutigen Identifikationsnummer (Geo_ID) versehen. In der Datenbank sind verschiedene Module integriert. So erfolgt die Berechnung der Gesamtbewertung aus den Einzelkriterien automatisch nach den vorgegebenen Gewichtungsfaktoren. Ausserdem ist über eine Maske die Eingabe neuer Datensätze zu einem Uferabschnitt möglich, beispielsweise, wenn sich die Bewertung durch Renaturierungsmassnahmen geändert hat. Es besteht die Möglichkeit von selektierten Daten einen tabellarischen Bericht oder einen Detailbericht zu erstellen oder die Daten nach MS Excel zu exportieren.
