Unwetterereignisse vom 12. Juli bis 6. August 2010

Bericht des Amts für Wasserbau

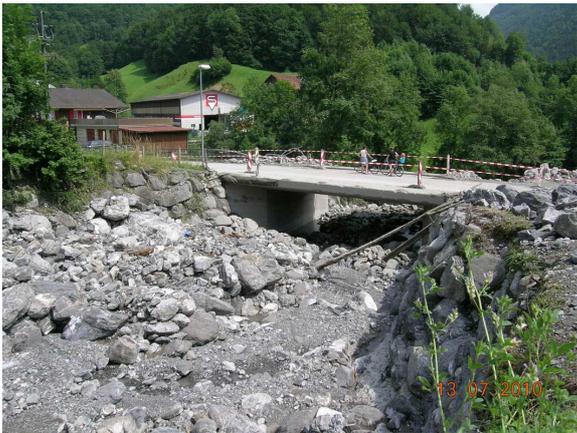
Im oberen Einzugsgebiet des Teufbaches liegt eine tiefe, praktisch unzugängliche Schlucht. Alles von den die Schlucht umgebenden Felswänden und Planggen mobilisierte Geschiebe und Holz, aber auch die zahlreichen Lawinen im Winter, fallen in diese Schlucht. Dies hat zur Folge, dass sich im Laufe der Zeit in der Schlucht grössere Geschiebe- und Holzmengen ansammeln und bei Starkregenfällen mobilisierbare Depots bilden. Während des Ereignisses vom 12. Juli 2010 wurde das in der Schlucht liegende Material als Murgang, welcher bis zur Mündung in die Starzlen reichte, abtransportiert. Dabei wurde die obere Teufbachbrücke (Erschliessung "Sonnenhalb", Horgrasen) vollständig zerstört. Diese Brücke war als einfache Konstruktion mit Stahlträgern und Holzbohlen so konstruiert, dass sie bei einem grossen Murgangereignis zerstört wird, um eine Verklauung mit weit grösseren Schäden zu vermeiden. Die Bezirksstrassenbrücke (Pragelpassstrasse) im Stalden verklauete weit gehend, was zu einer Ausuferung des Teufbaches führte. Dabei wurde grossflächig landwirtschaftlich genutztes Land übersaart und teilweise Ufermauern hinterspült. Die Leitplanken der Brücke wurden zerstört und die Brücke selbst wurde leicht beschädigt. An verschiedenen Orten waren massive Geschiebeauflandungen im Gerinne festzustellen und die vorhandenen Geschiebesammler am Mählbaumbach und beim Teufbach waren vollständig gefüllt.

Brücke Pragelpassstrasse über Teufbach

Räumung der mit Geschiebe und Holz aufgefüllten Gerinneteilstücke, Instandstellung örtlich beschädigter Ufermauern. Leerung der Ablaufrinne entlang dem Ablenkdamm und des Geschiebesammlers "Mehlbaum" beim Ruchwaldbach.

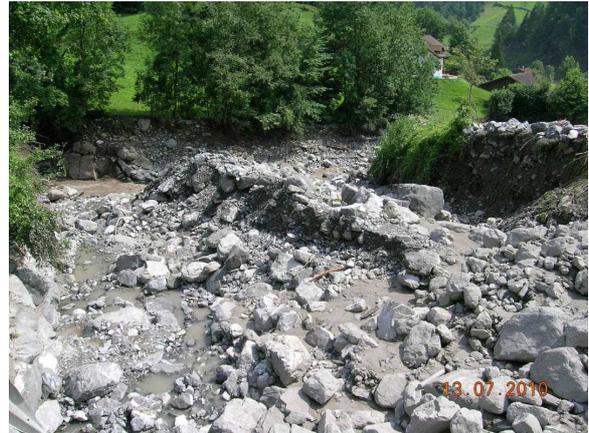
Einmündung in die Starzlen

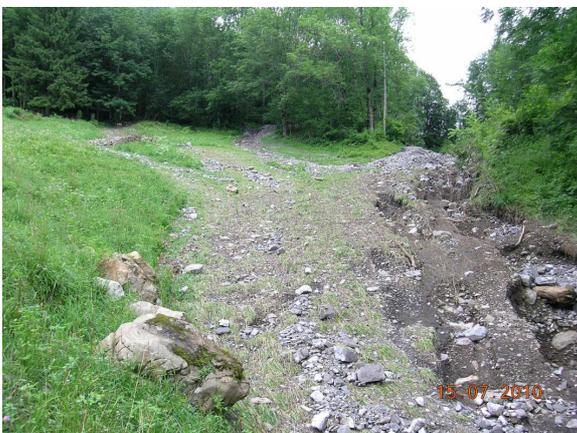
Erfreulicherweise kann festgehalten werden, dass der vor wenigen Jahren beim Mählbaumbach erstellte Ablenkdammbau einmal mehr seine Funktion vollständig erfüllte.

Ablenk- und Rückhaltedamm Ruchwaldbach

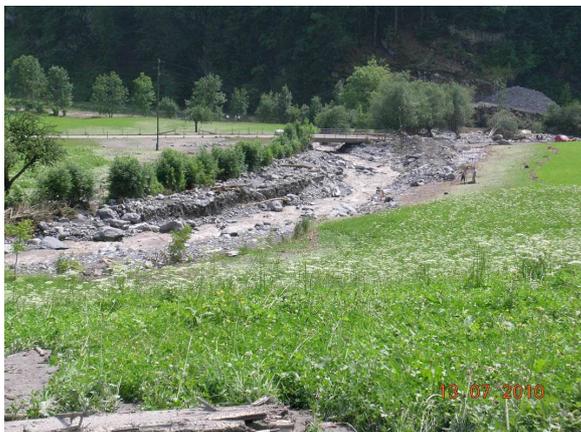
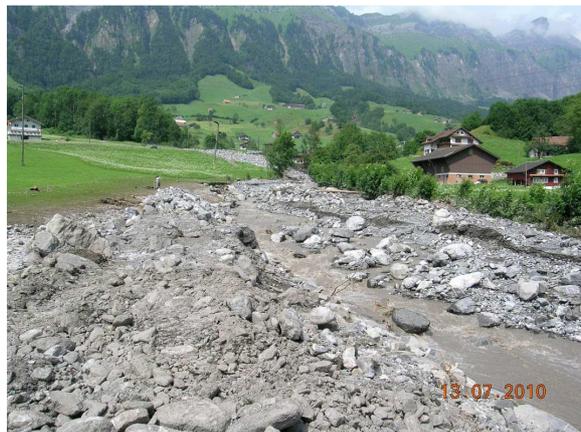
Unterhalb der Mündung des Teufbaches wurden teilweise Ufermauern beschädigt. Zudem hinter-spülten die aus dem Teufbach austretenden Wassermassen teilweise die Ufermauern. Im flache-ren Teil oberhalb der Bisisthallerstrasse blieben grosse Geschiebemengen liegen und füllten das Bett der Starzlen teilweise vollständig. Die Brücke über die Starzlen (Bisisthallerstrasse, Gemein-destrasse) verkleuste vollständig, was zu Ausuferungen und einer Zerstörung der Bisisthallerstrasse führte.

Starzlen oberhalb Brücke Bisisthallerstrasse

Baggerung einer Abflussrinne im Stalden. Gerinneräumung von der Mündung des Teufbaches bis zur Mündung der Starzlen in die Muota. Instandstellung der beschädigten Ufermauern.

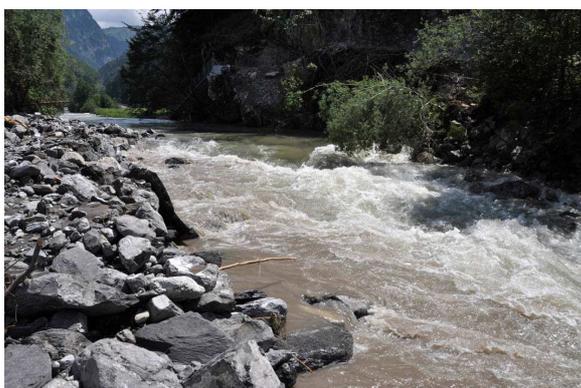
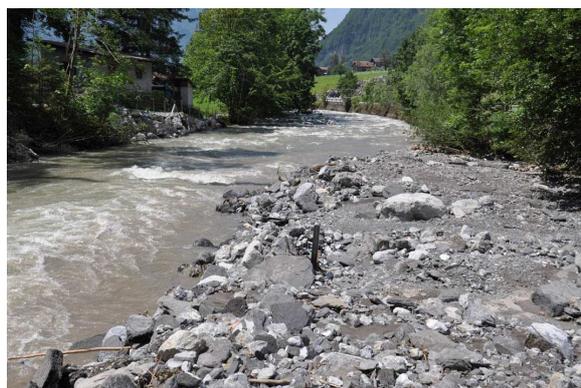
Die Muota vermochte nicht alles aus der Starzlen resp. dem Teufbach stammende Geschiebe zu transportieren, was zu einem Aufstau von einem bis zwei Metern in der Muota im Bereich der Starzlenmündung führte. Oberhalb des Dorfes lagerten sich zudem grössere Geschiebemengen im Abflussprofil der Muota ab, welche ebenfalls die Abflusskapazität der Muota stark einschränkten. Auch bei der Muota konnte festgestellt werden, dass sich die in den vergangenen Jahren in der Folge der Hochwasserereignisse 1999 und 2005 realisierten Hochwasserschutzbauten (Blockteppich im Dorfbereich Muotathal; Aufweitung, Kurvensicherung mit aufgelöster Blockrampe und überströmbarer Rähne im Tristel; Ufersicherung mit Rähne und aufgelöste Blockrampe unterhalb vordere Brücke; diverse Uferbefestigungen mit Blocksteinmauern etc.) bewährt haben.

Muota unterhalb Einmündung Starzlen

Baggerung einer Abflussrinne im Bereich der gefährlichen Auflandungen. Kontrolle und Dokumentation des Blockteppichs, der Rähnen und der aufgelösten Blockrampen im Spätherbst bei Niederwasser (Fortsetzung der bisher durchgeführten Fotodokumentation über das Verhalten der Bauwerke durch AWB).

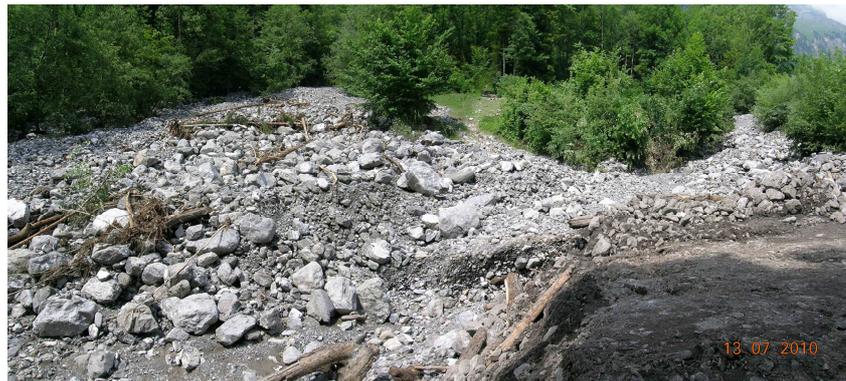
Beim Hofbach wurden ebenfalls grosse Geschiebemengen mobilisiert, welche die beiden Geschiebesammler und teilweise auch das Gerinne füllten. In der Folge wurde das angrenzende

Landwirtschaftsland übersaart. Das Altersheim wurde glücklicherweise nicht in Mitleidenschaft gezogen. Die an den unteren Sammler anschliessende Bachschale wurde beschädigt.

Geschiebesammler Hofbach

Leerung der beiden Geschiebesammler, Gerinneräumung und Reparatur der Schäden in der Bachschale.

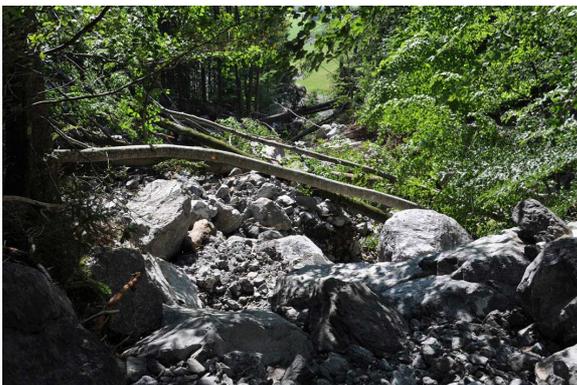
Der Mettelbach fliesst unterhalb des Hinter Oberberg als Wasserfall über eine Felswand. Im steilen Gelände direkt unterhalb der Felswand liegen grosse Steine, welche während des Ereignisses mobilisiert wurden. Beim Kegelhals oberhalb Tristel wird der Mettelbach durch einen grossen und massiven Felsblock zuerst nach links und gleich anschliessend durch eine vorstehende Felsnase wieder auf die rechte Uferseite gelenkt. Direkt unterhalb der Felsnase wird der Mettelbach mit einer massiven, ca. drei bis vier Meter hohen Ufermauer auf die linke Seite des Schwemmkegels gelenkt. In diesem Bereich blieben während des Ereignisses mehrere grosse Blöcke liegen und vermachten das Gerinne. In der Folge wurde der Ablenkdamm überströmt. Dieser hielt der Belastung zwar stand, hingegen wurde durch die aus dem Gerinne austretenden Wasser- und Geschiebemassen ein alter Bachlauf reaktiviert. Die mitgeführten, ausserordentlich grossen Geschiebemengen und auch grossen Steinblöcke übersaarten in der Folge das darunter liegende, landwirtschaftlich genutzte Land grossflächig, im oberen Teil bis zu 10 Meter hoch. Ebenfalls wurden mehrere Wohngebäude sowie Ställe und die Erschliessungsstrasse versaart resp. überschwemmt.

Murganggerinne im Wald

Sprengung und Entfernung der Steinblöcke sowie Gerinneräumung im Bereich des Ablenkdammes am Kegelhals. Langfristig ist eine Erhöhung des Ablenkdammes und das Wegsprengen der linksseitigen Felsnase zu prüfen (Folgeprojekt).

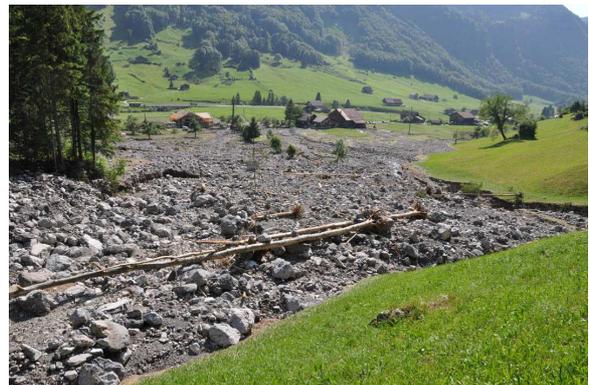
Murgangausdehnung im "Tristel"

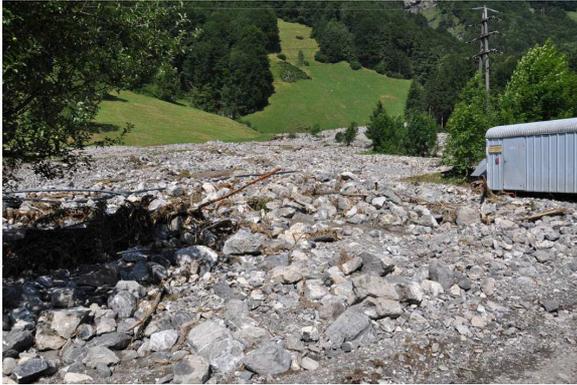
Die Ereignisse am Mettelbach sowie die im Einzugsgebiet des Tschuppelbaches mobilisierten Geschiebemassen hatten zur Folge, dass der Tschuppelbach vom Hangfuss bis zur Mündung in die Muota vollständig verschüttet und die Uferverbauungen weit gehend zerstört wurden. In der Folge verliess der Tschuppelbach sein Gerinne und floss in einer völlig neuen Linienführung über die Ebene auf der westlichen Seite des Tristel. Der Durchlass der Erschliessungsstrasse Tristel

"Tschuppelbach" oberhalb DL Tristelstrasse

Räumung des Gerinnes. Im Rahmen eines Folgeprojektes ist der Bachlauf wieder mit baulichen Massnahmen zu sichern. In diesem Zusammenhang werden auch Geländemodulierungen geprüft, welche künftig das Wasser um die Gebäude herum leiten.

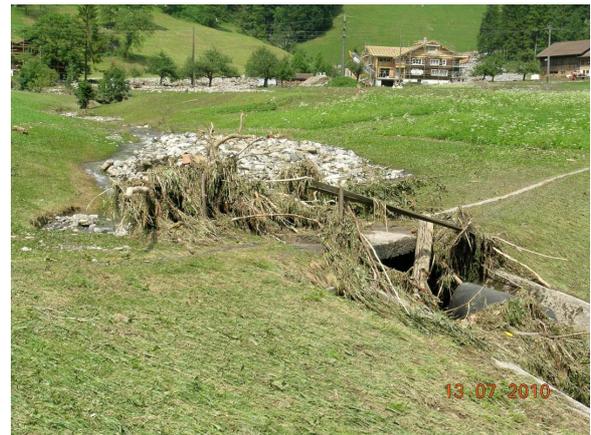
Aufgestauter Bachlauf oberhalb Mündung in die Muota

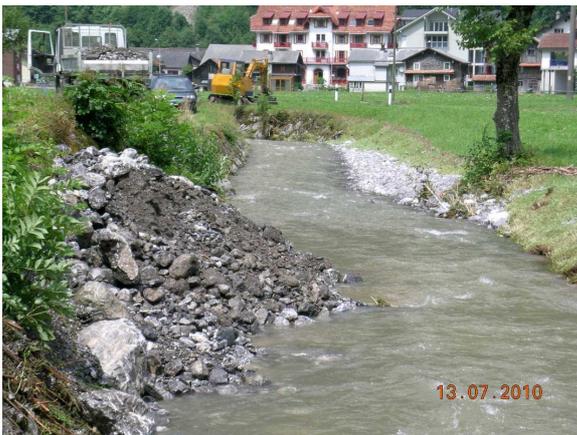
Bei diversen weiteren Bächen (Bächleren, Bürgelibach, Wallisbach, Laitobelbach etc.) wurden die Geschiebesammler vollständig und örtlich die Gerinne ganz oder teilweise mit Geschiebe gefüllt. Dies führte teilweise zu Wasseraustritten und Versaarungen von vorwiegend landwirtschaftlich genutztem Land und Erschliessungsstrassen (z.B. Strasse nach Lipplisbüel etc.).

Zusammenfluss Bürgeli- und Wicheltobelbach

Räumung der Geschiebesammler und Bachgerinne. Örtlich kleinere Reparaturen beschädigter Ufermauern etc.

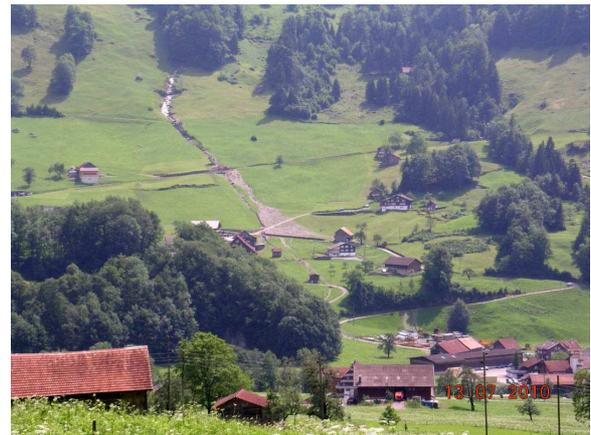
Wallisbach Hinterthal

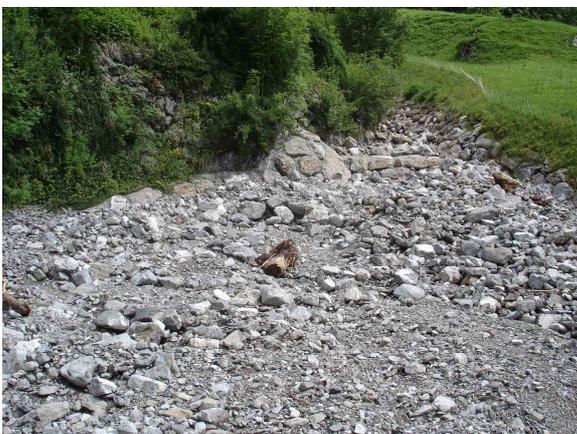
Geschiebesammler am Laitobelbach

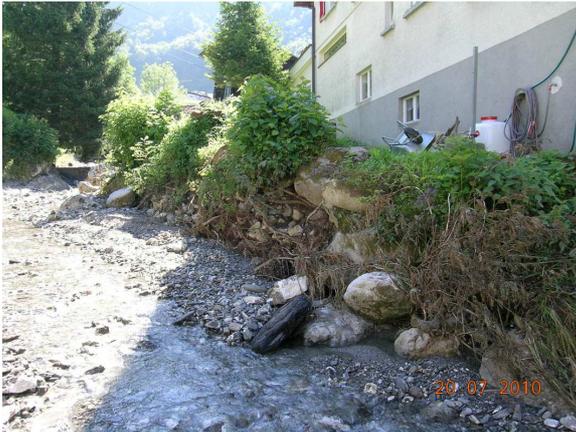
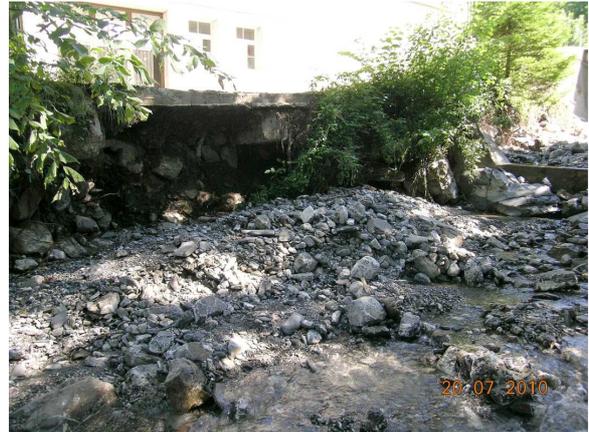
Im unmittelbaren Dorfbereich von Illgau liess der Bettbach an verschiedenen Orten grosse Geschiebemengen liegen. Zudem wurden auch örtlich Ufermauern beschädigt. Der Geschiebesammler oberhalb des Dorfes wurde ebenfalls komplett gefüllt und es entstanden Schäden an den Uferbefestigungen. Im Weiteren wurden Durchlässe mit Geschiebe gefüllt.

Zerstörte Ufersicherungen im Dorfbereich

Leerung des Geschiebesammlers, Entfernung der kritischen Geschiebeansammlungen im Bachlauf, Instandstellung örtlicher Schäden an den Ufermauern im Dorfbereich.

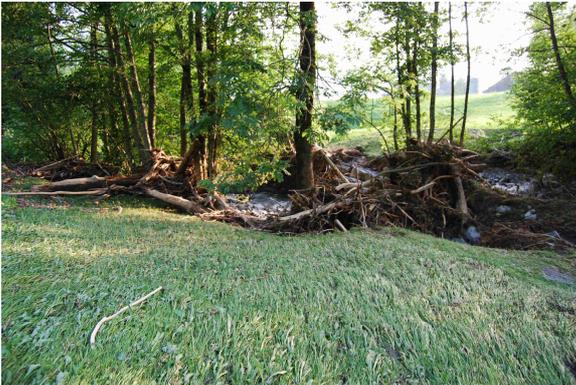
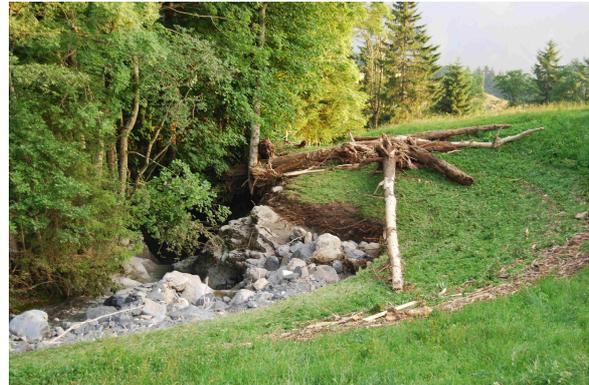
Oberhalb der Felswand auf Gemeindegebiet Illgau wurde im Mettelbach extrem viel Geschiebe mobilisiert, welches weiter unten teilweise zu mehrere Meter hohen Geschiebe- und Holzablagerungen führte. Dadurch suchte sich der Bach örtlich einen anderen Lauf.

Verklautungen mit Geschiebe und Holz

Räumen von teilweise massiven Geschiebeablagerungen im Bachlauf mit gleichzeitiger Optimierung des Wasserabflusses. Instandstellen örtlicher Schäden an den Ufermauern.

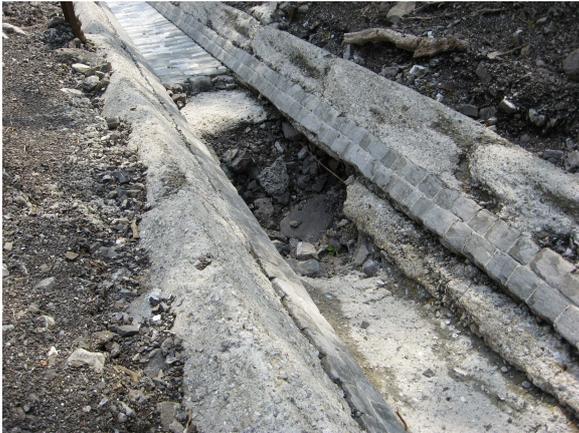
erfüllt. Die Schale oberhalb des Geschiebesammlers wurde an verschiedenen Stellen teilweise stark beschädigt, so dass die unmittelbare Gefahr einer kompletten Zerstörung der Schale bestand.

Stark beschädigte Wildbachschale

Mehrmalige Räumung des Geschiebesammlers oberhalb der Riemenstaldnerstrasse und Verfüllen der Schadstellen in der Schale zwischen der Felswand und der Riemenstaldnerstrasse zur Verhinderung eines Kollapses der Schale.

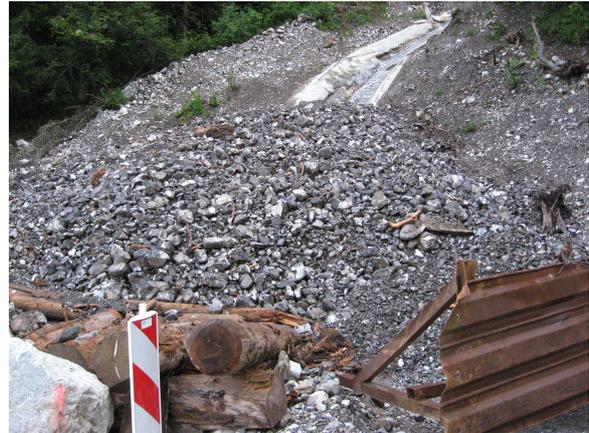
Der beim Felssturz zerstörte und in der Folge provisorisch erstellte Geschiebesammler unmittelbar bei der Riemenstaldnerstrasse (einzige Erschliessung der Gemeinde Riemenstalden und des Riemenstaldnertales) wurde mehrere Male komplett gefüllt. Einzelne Gesteinsbrocken lagen auf der Strasse. Der provisorische Geschiebesammler hat seine Funktion ohne grössere Beschädigung

Geschiebesammler bei Riemenstaldnerstrasse

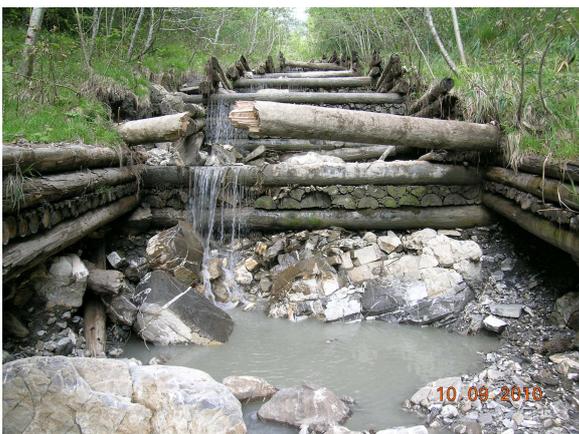
Im Oberlauf des Hundsbüelbaches ("Gründel") wurden auf einer Länge von etwa 250 m Holzsperrern (einwandige, miteinander mit Seitenleitwerken verhängte Holzsperrern) teilweise zerstört oder stark beschädigt. Ebenfalls wurden an anderen Orten einzelne Sperrern und Seitenleitwerke beschädigt. Bei zahlreichen Holzsperrern wurden die Überfallsektionen ausserordentlich stark belastet und in Mitleidenschaft gezogen. Im Chaisten wurde eine Holzsperrern massiv unterspült. Diese hat jedoch ihre Funktion erfüllt. In der Handgruobi wurde nun zum zweiten Male eine Betonsperrern hinterspült. Es besteht die Gefahr, dass die rechtsseitige Einbindung und damit die ganze Sperrern zerstört werden.

Teilweise zerstörte Holzsperrern "Gründel"

Für die Instandstellung der zerstörten oder stark beschädigten Holzsperrren wird durch die Wuhrkorporation ein Wiederinstandstellungsprojekt erarbeitet.

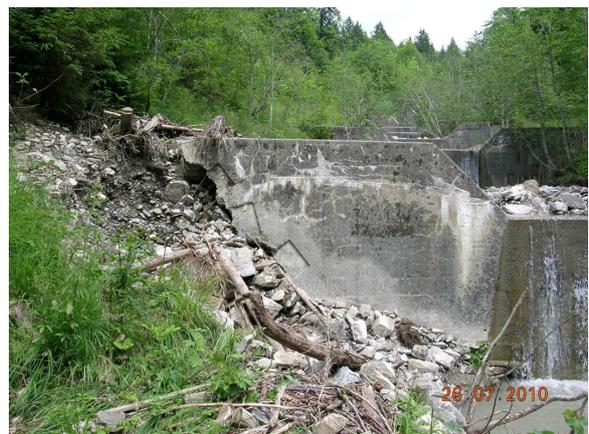
Ausgespülter Sperrernflügel "Handgruobi"

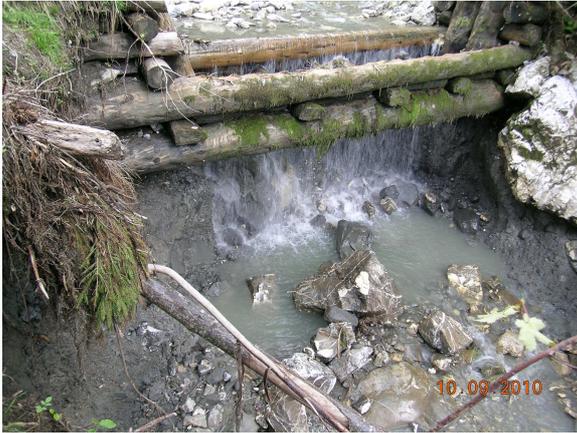
Zerstörte Holzsperrre "Chaisten"

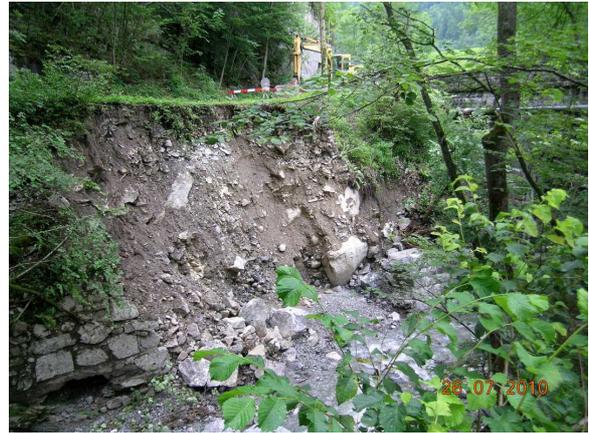
Beim Auslauf des Klingentobels im Schlattli wurde die linksseitige Ufermauer auf einer Länge von etwa 50 m vollständig zerstört. Dadurch bestand die Gefahr, dass das linksseitige Brückenwiderlager der Kantonsstrassenbrücke hinerspült werden könnte.

Zerstörte Ufersicherung am Klingentobelbach

Gerinneräumungen, örtliche Reparaturen beschädigter Hochwasserschutzbauwerke, Wiederinstandstellung der zerstörten Ufermauer (Blocksteinmauer) oberhalb der Kantonsstrassenbrücke. Um in Zukunft die Hinterspülung des rechten Sperrenflügels in der Handgruobi zu vermeiden, soll ein etwa zehn Meter langes Holzkastenleitwerk erstellt werden. Neben der Leitung des Wassers kann mit dieser Massnahme auch die Gefahr von Geschiebeablagerungen im Überfallbereich der Sperre reduziert werden. Weiter ist vorgesehen, die unterspülte Sperre im Chaisten zu unterfangen und den Kolk mit vor Ort vorhandenen Steinen zu sichern. Diese beiden Massnahmen können erst realisiert werden, wenn Trockenheit herrscht respektive das Land gefroren ist. Nach Absprache mit dem Bundesinspektor werden deshalb diese beiden Massnahmen und die Gerinnebaggerung im Chaisten über das laufende Generelle Projekt abgerechnet.

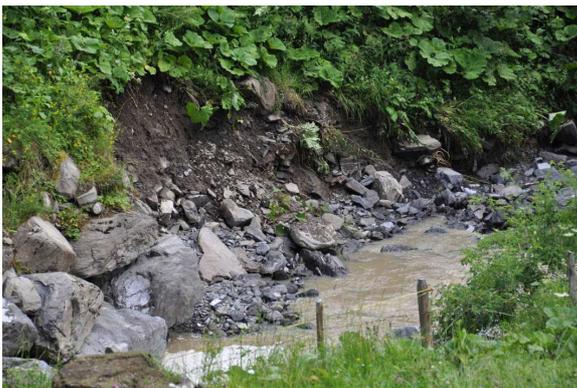
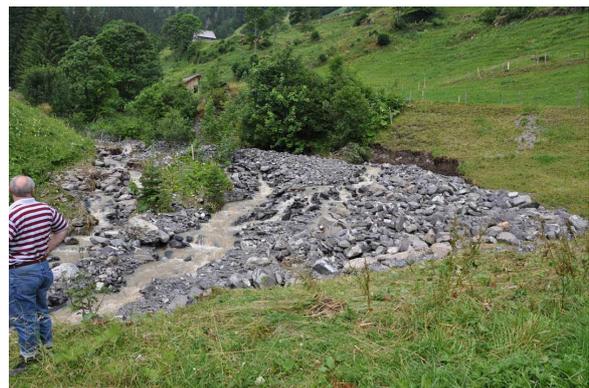
Beim Waagbach und den verschiedenen Zuflüssen wurden die Geschiebesammler teilweise mehrmals komplett gefüllt. An verschiedenen Orten wurden die Uferverbauungen teilweise vollständig weggerissen oder beschädigt.

Unwetterschäden am Waagbach bei Unteriberg

Räumung der Geschiebesammler, sowie kleinere, örtliche Instandstellungen beschädigter Uferverbauungen.

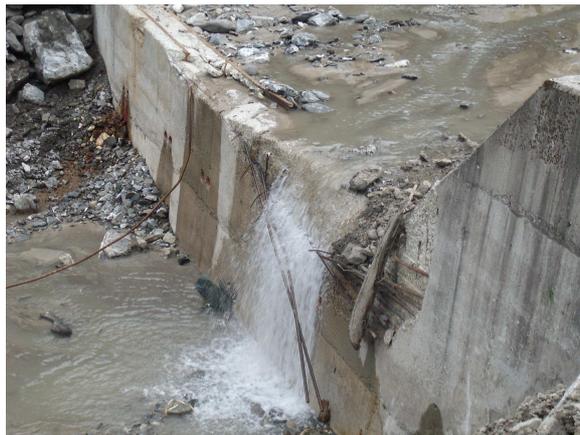
An der Minster wurden verschiedene Uferverbauungen ober- und unterhalb der Jässenenbrücke weggerissen oder beschädigt. Ebenfalls stark in Mitleidenschaft gezogen bzw. weggerissen wurde der Wuhweg entlang des Surbrunnenbaches, welcher über die bestehenden Sperrenflügel verlief. Vereinzelt wurden in diesem Bereich auch die Sperrenflügel der Betonsperren schützenden Stein-

rollierungen weggerissen, da das Wasser infolge von Auflandungen im Bereich der Abflusssektion über die Sperrenflügel lief.

Beschädigte Sperre am Surbrunnenbach

Ufersicherung entlang der gefährdeten Jauchegrube unterhalb Jässenen mit Steinblöcken wieder instandstellen. Sperrenflügel mit Blocksteinen sichern und Wuhweg entlang Surbrunnenbach mit vor Ort vorhandenem Geschiebe wieder erstellen.

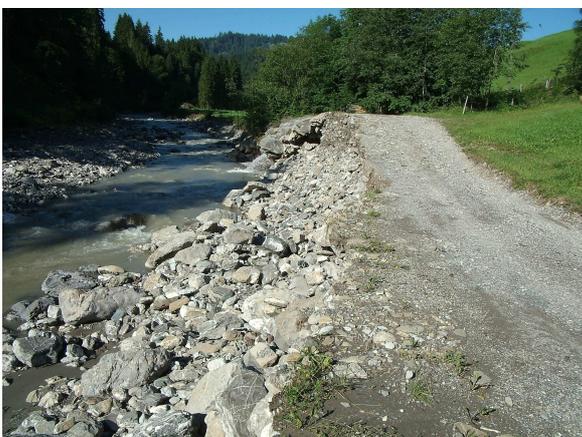
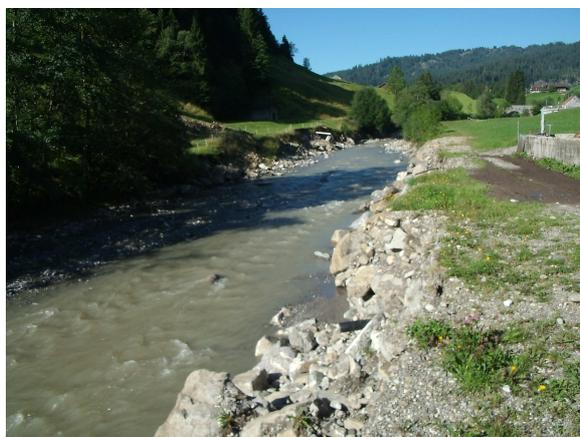
Zerstörte Ufersicherungen an der Minster bei Unteriberg

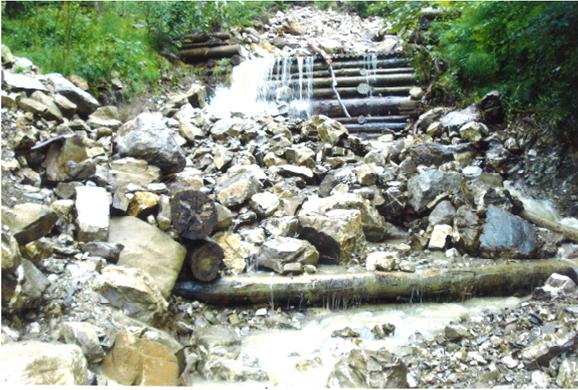
Der Geschiebesammler vor Beginn der Flachstrecke wurde vollständig mit Geschiebe gefüllt. Im Bereich Meierhöfli teufte der Schmalzgrubenbach teilweise bis zu gut einem Meter ab. Dies führte örtlich zu Unterspülungen der bestehenden Uferverbauungen und Seitenleitwerke. Oberhalb Meierhöfli wurde zwischen den Sperren sowie im Bereich der Abflusssektionen teilweise massiv Geschiebe abgelagert, so dass das Wasser über die Sperrenflügel lief. Dadurch wurden die darunter liegenden Uferpartien, welche teilweise mit Steinblöcken gegen Erosion geschützt waren, stark beschädigt. Die nach dem Unwetterereignis 2007 eingebauten, mit grossen Steinen realisierten Sohlenschwellen haben der Belastung Stand gehalten und in diesen Bereichen eine weitere Abteufung des Schmalzgrubenbaches verhindert.

Teilweise zerstörte Holzsperrn im Oberlauf

Sofortige Leerung des Geschiebesammlers, Gerinneräumung im Bereich der Sperren, Unterfangung der unterspülten Ufermauern und Sicherung der Sohle mit einigen wenigen Sohlengurten aus grossen Steinblöcken und in die Ufer eingebundenen Holzstämmen. Instandstellen der beim Hochwasserereignis beschädigten Holzverbauungen im Gebiet "Rietli".

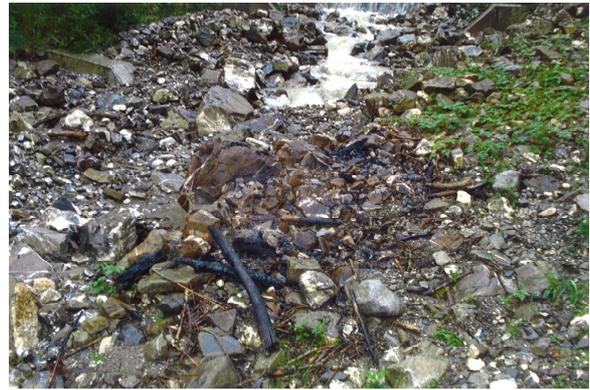
Überfüllte Sperre beim Geschiebesammler

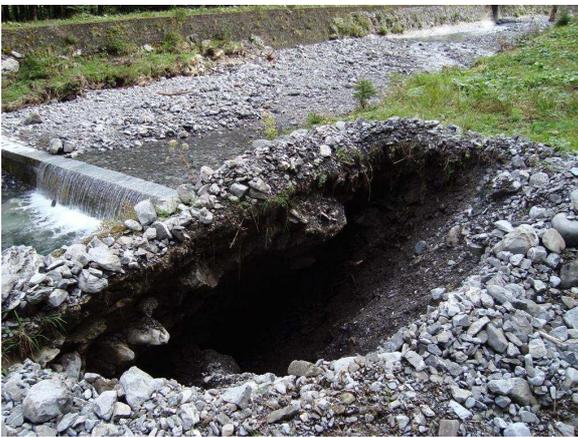
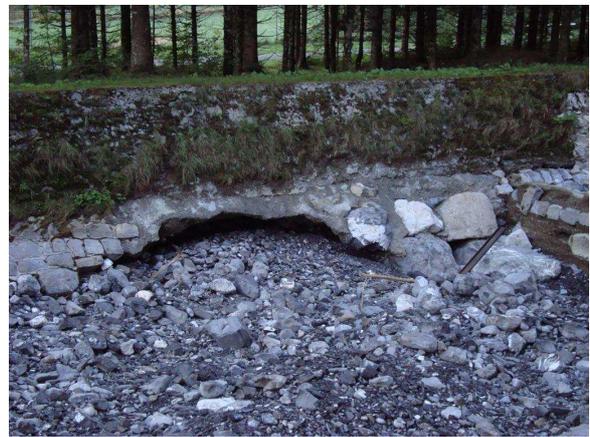
Im Bereich Ochsenboden wurden verschiedene Ufermauern und Seitenleitwerke beschädigt. Ebenfalls örtlich beschädigt wurde die Sohlenpflasterung der Sihl bei Studen, welche im Zuge des Etzelwerkbaus erstellt wurde.

Hochwasserschäden im Bereich Ochsenboden bei Studen

Instandstellung der beschädigten Ufermauern dort, wo Gebäude und Infrastrukturanlagen zu schützen sind. Reparatur und Rekonstruktion der Schadstellen an der Sohlenpflasterung der Sihl bei Studen.

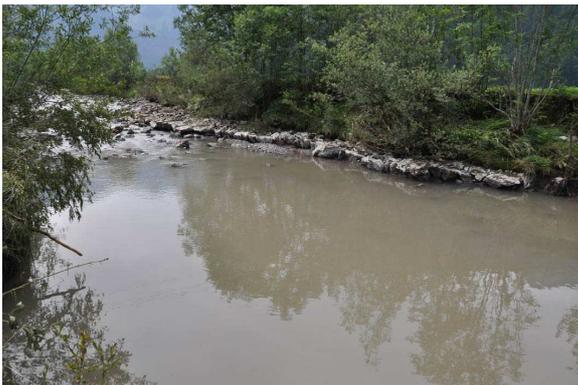
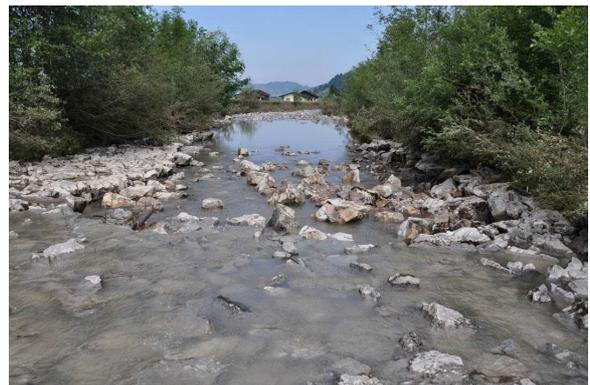
Zerstörte Sohlenpflasterung an der Sihl bei Studen

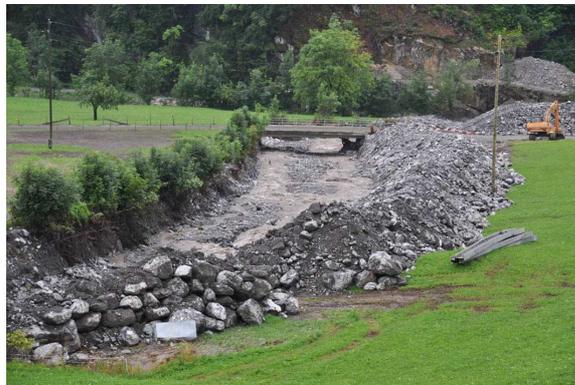
Bachlauf und Brückendurchlass geräumt

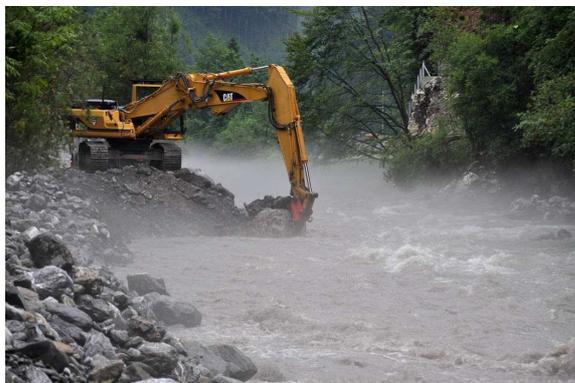
Räumen Bachlauf der Muota

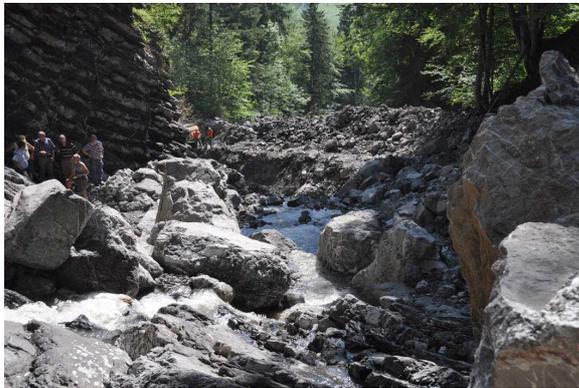
Bachlauf geräumt und Ausbruchsstelle geschlossen

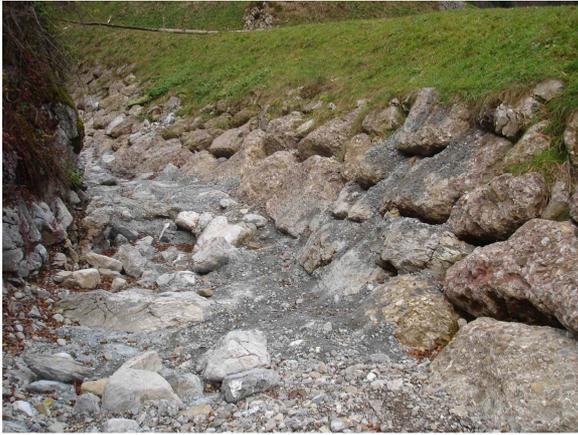
Lautobelbach: Ufer- / Sohlensicherung instand gestellt

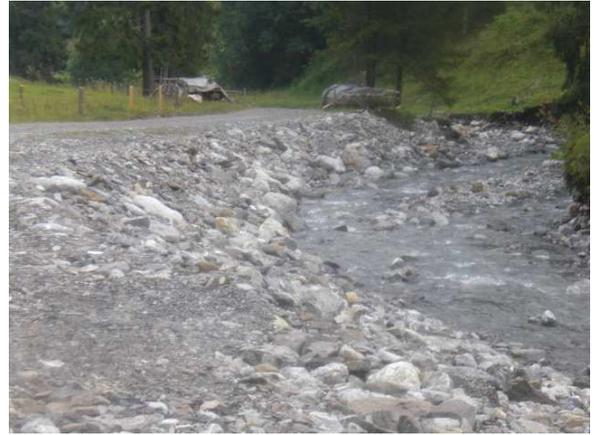
Chlön: Ufersicherung instand gestellt

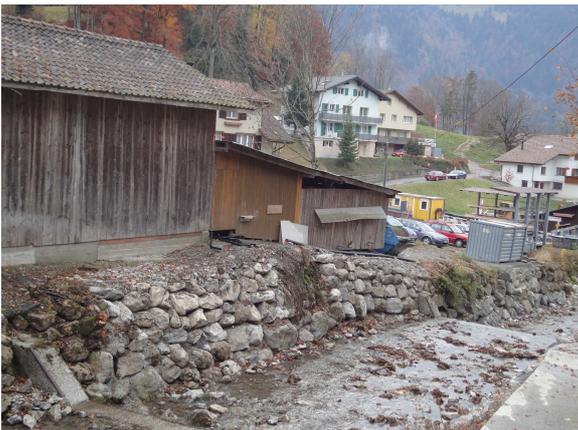
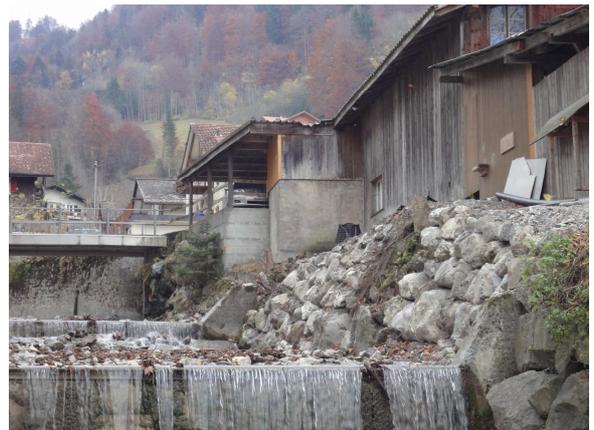
Ufersicherungen im Dorfbereich wieder instand gestellt

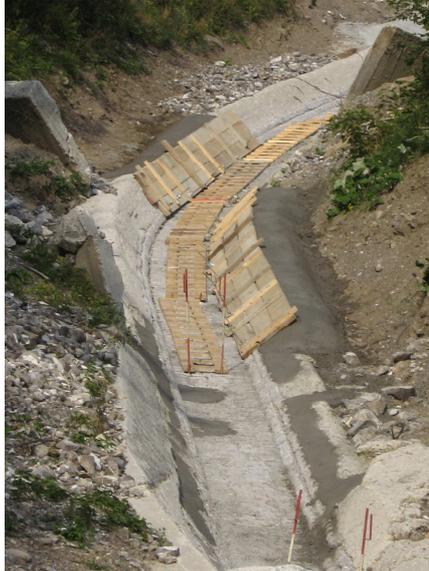
Instandstellungsarbeiten an der Wildbachschale

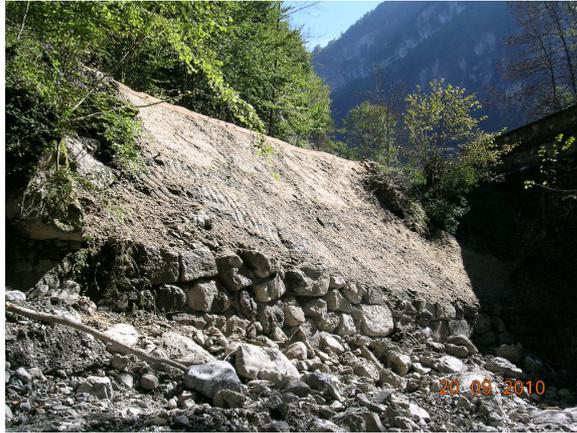
Klingentobel: Leitwerk oberhalb Brücke Kantonsstrasse instand gestellt

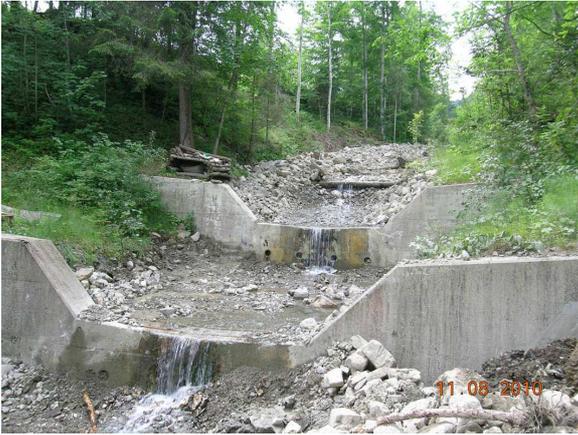
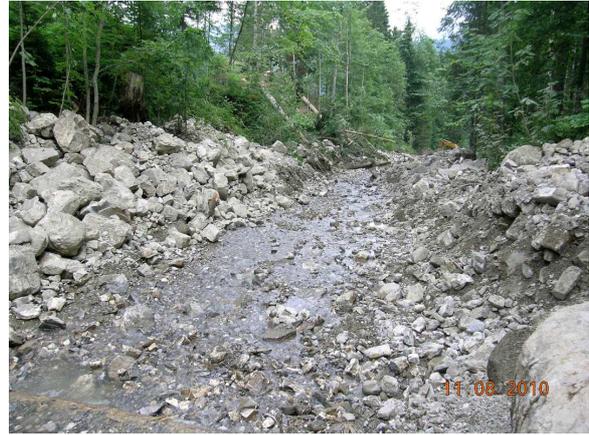
Schmalzgrubenbach: Von Geschiebe geräumter Bachlauf

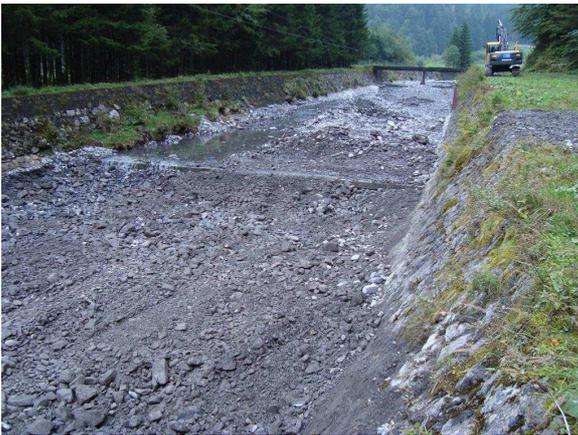
Ochsenboden: Sperre instandgestellt

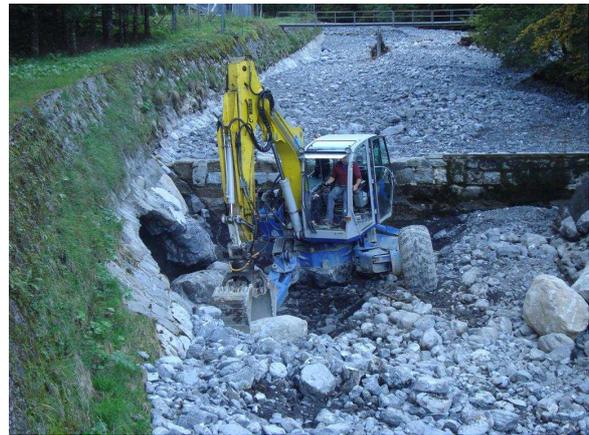
Instandstellungsarbeiten im Ochsenboden
