## Unwetter vom 29. Juni 2011 und 10. Oktober 2011

Der folgende Kurzbericht gibt einen Überblick über die Ereignisse und die getroffenen Sofortmassnahmen im Jahre 2011.

Umweltdepartement  
Amt für Wasserbau

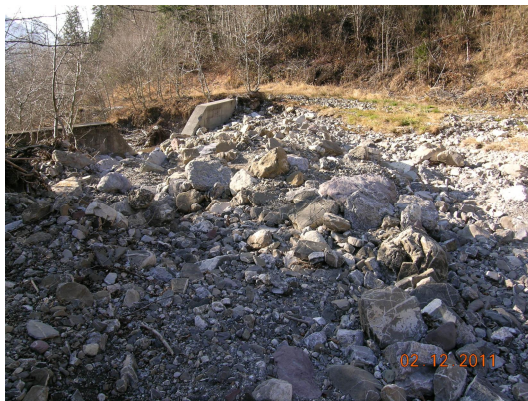
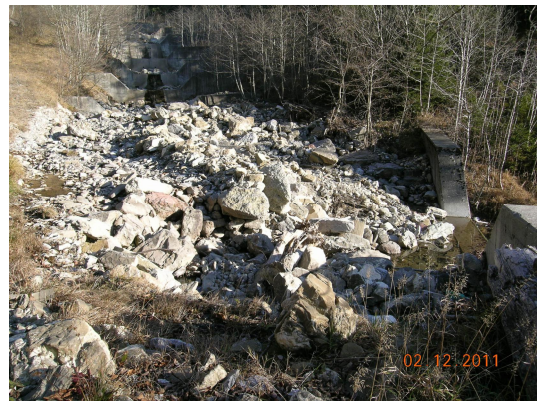
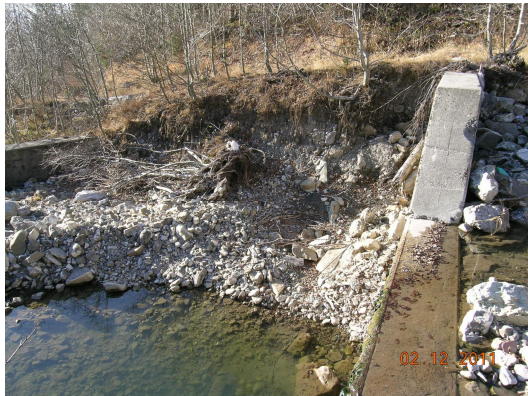
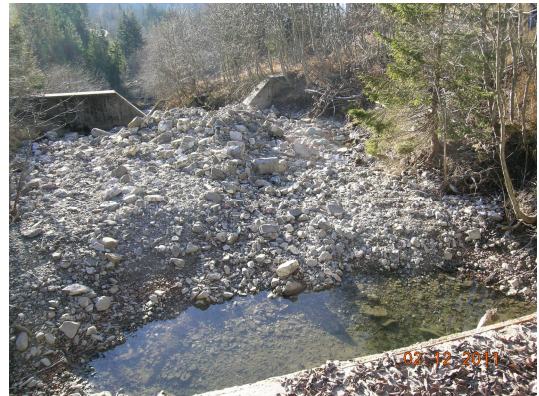
Beim Ereignis vom Oktober 2011 wurde im Bachlauf oberhalb der Brücke der Ibergereggestrasse massiv Geschiebe verfrachtet und abgelagert. Die Ablagerungen waren örtlich so massiv und hoch, dass das Wasser des Chloterlibachs rechtsufrig über die Ufer und anschliessend über den bestehenden Maschinenweg abfloss. Dabei wurde der rechte Flügel einer Sperre beinahe vollständig hinterspült.

Verfüllte Sperrenbauten und beschädigte Uferpartien nach dem Ereignis vom Oktober 2011

Das abgelagerte Geschiebe wurde ausgebaggert und seitlich des Bachlaufs deponiert. Der hinterspülte Sperrenflügel wurde wieder vollständig eingedeckt. Ebenfalls wurde mit einem Teil des Materials der Maschinenweg bzw. das rechte Ufer im Bereich der Wasseraustrittsstelle um ca. 1 m angehoben.

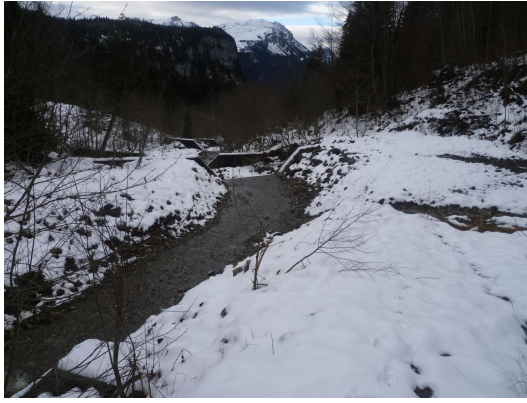
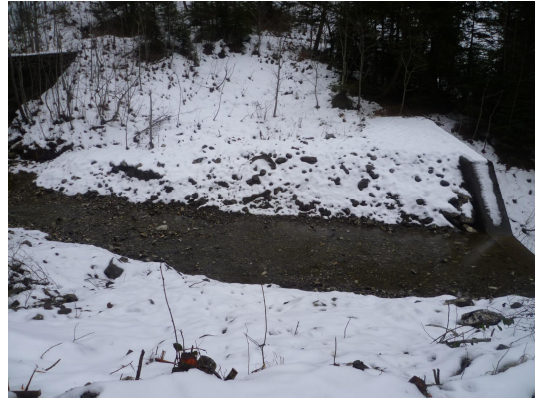
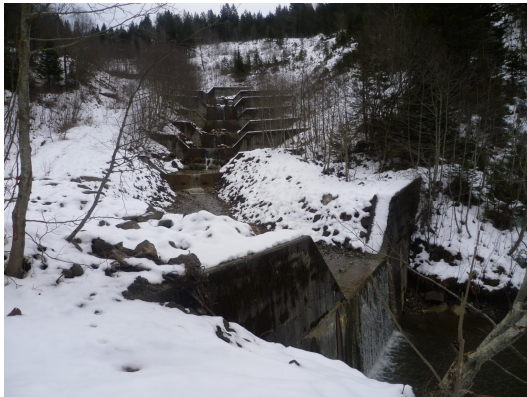
Chloterlibach nach Abschluss der Räumungsarbeiten

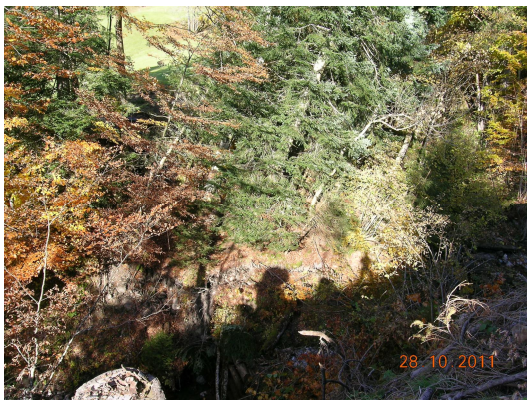
Das Ereignis vom 10. Oktober 2011 hat am Bettbach und seinen Zuflüssen an verschiedenen Stellen Schäden angerichtet. Im Hasentobel ist die rechte Uferflanke abgerutscht und hat den Bachlauf mit Erdmaterial und Bäumen verstopft. Ebenfalls entstanden Schäden an den bestehenden Holzsperrern. Im Hinderistobel wurde die Ufersicherung unterhalb der Güterstrasse weggerissen und eine Holzsperrung zerstört. Im Geschiebesammler oberhalb des Dorfes wurde die Ufersicherung bzw. Abstützung der oberen Sperrung zerstört und unterhalb der Schluchtpartie im Dorf wurde das rechte Ufer überspült und die Ufersicherung zerstört.

Rutsch im Hasentobel

Sämtliche Unwetterschäden sind mit vor Ort vorhandenen Materialien (Blöcke, Holz) wieder instand gestellt und der Bachlauf im Hasentobel wieder frei gelegt worden.

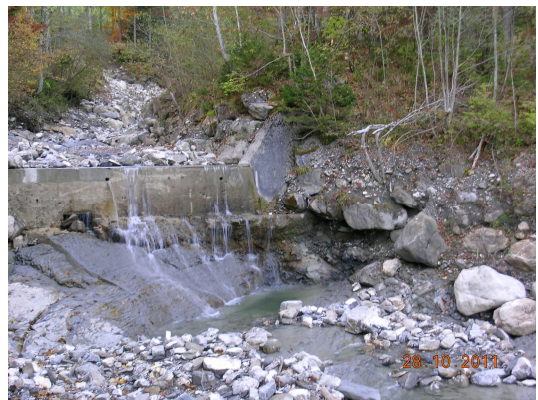
Zerstörte Ufersicherung im Geschiebesammler

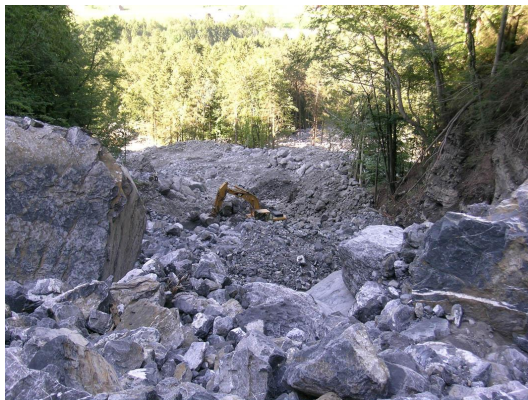
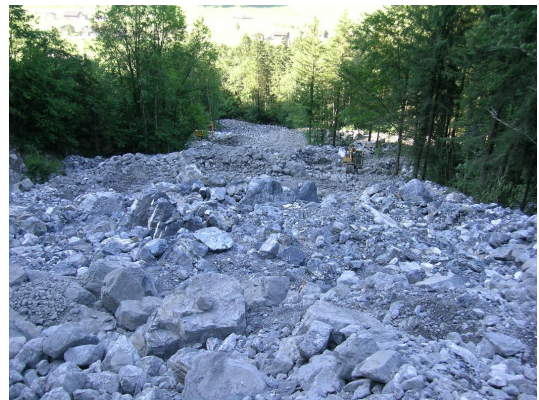
- Mettelbach bei Muotathal (mehr Details siehe separaten Bericht des AWB vom 3. Januar 2011)  
 Beim Ereignis vom 29. Juni 2011 wurde, wie bereits unter Punkt 1.1 beschrieben, eine riesige Geschiebemasse murgangartig verfrachtet und übersaarte grossflächig Wald- und Landwirtschaftsflächen. Der nach dem Felssturz vom November 2010 erstellte rechtsufrige Ablenkdam wurde dabei durch die Murgangmasse überströmt und das eigentliche Bachbett des Mettelbachs wurde meterhoch mit Geschiebe und riesigen Blöcken aufgefüllt. Beim Ereignis vom 10. Oktober 2011 wurde der wieder instand gestellte Bachlauf nochmals massiv mit Geschiebe verfüllt, was vor allem im Bereich „Rüteli“ zu örtlichen Wasserausbrüchen über das rechte Ufer führte. Dank den nach dem Ereignis vom Juni 2011 ausgeführten Sofortmassnahmen entstanden keine Schäden an Gebäuden oder Kulturland.

Mettelbach unmittelbar nach dem Ereignis vom Juni 2011

Nach dem Ereignis vom Juni 2011 wurde der nach dem Felssturzereignis vom November 2010 erstellte rechtsufrige Ablenkdam massiv erhöht, verlängert und wasserseitig mit grossen Blöcken verstärkt. Zudem wurde dessen Ausrichtung optimiert um den Wasserabfluss, wie auch die Ableitung von Geschiebe in einem möglichen Ereignisfall, noch weiter zu verbessern. Das Bachbett wurde bis zur Einmündung in die Muota wieder hergestellt, d.h. soweit von Geschiebe und Blöcken geräumt, dass wieder ein normaler Wasserabfluss gewährleistet werden konnte. Das Material wurde seitlich als Erhöhung und Verstärkung der Leitdämme eingebaut.

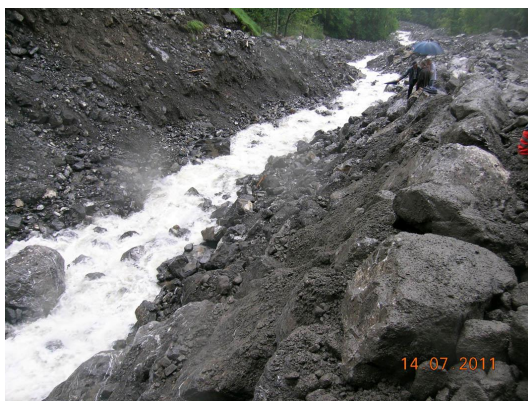
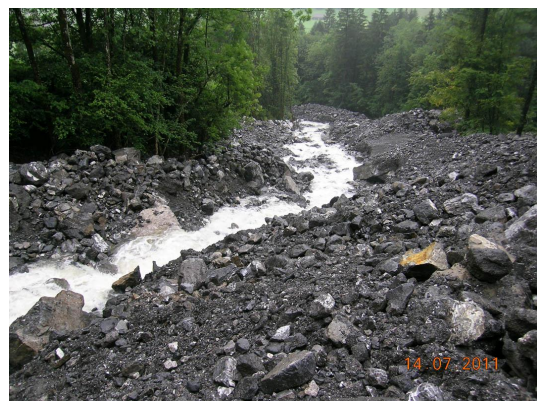
Kurz vor Abschluss der Sofortmassnahmen des Ereignisses vom Juni 2011

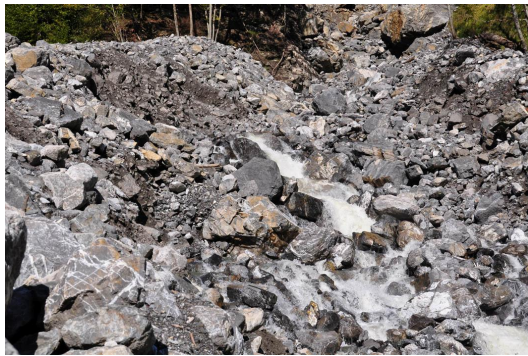
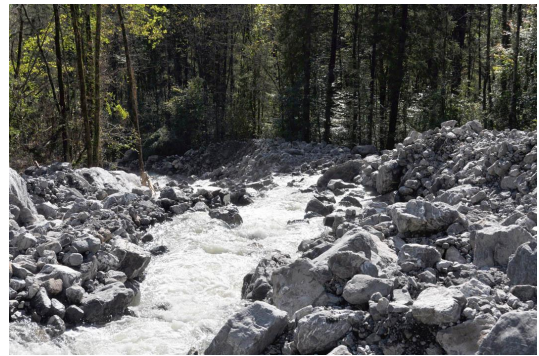
Mettelbach nach dem Ereignis vom Oktober 2011

Als Folge des Ereignisses vom Oktober 2011 wurde der Bachlauf, vor allem im Bereich „Rüteli“, ausgeräumt und die Leitdämme nochmals erhöht. Der Ablenkdam wurde optimiert und mit grossen Steinen verstärkt sowie um rund 50 m verlängert.

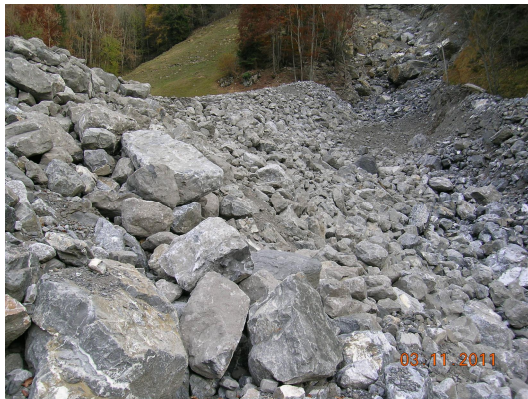
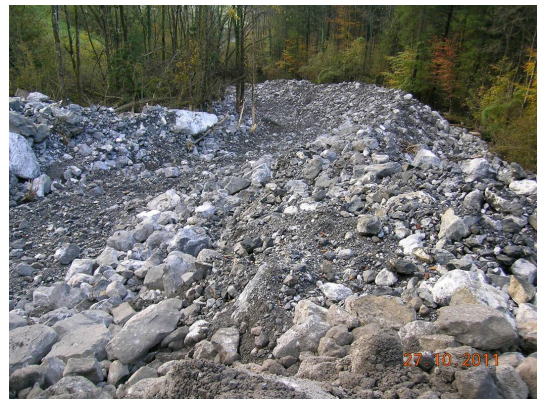
Nach Abschluss der Massnahmen des Ereignisses vom Oktober 2011

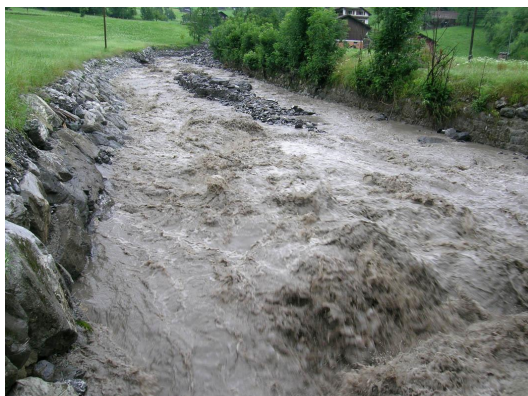
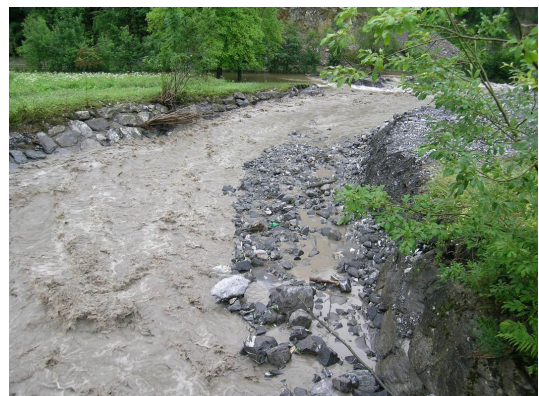
Der Bachlauf der Starzlen wurde beim Ereignis vom Juni 2011 zwischen der Einmündung des Teufbachs und der Mündung in die Muota mit Geschiebe und Blöcken verfüllt. Ebenfalls blieb bei der Mündung in der Muota viel Geschiebe liegen, was zu einem gefährlichen Rückstau der Muota führte. Im Weiteren wurde ein Abschnitt der Ufersicherung im Bereich des Geschieberückhalteraums Stalden vollständig zerstört.

Starzlen am 30. Juni 2011

Das abgelagerte Geschiebe in der Starzlen und der Muota wurde geräumt und beidseitig entlang der Ufer deponiert. Vorgängig wurden die vorhandenen grossen Blöcke entlang der Ufer oder teilweise in die Bachsohle eingebaut. Im Mündungsbereich Muota/Starzlen wurde sämtliches Geschiebe ausserhalb des Bachlaufs deponiert. Die zerstörte Uferpartie im Stalden wurde mittels Blocksatz wieder instand gestellt.

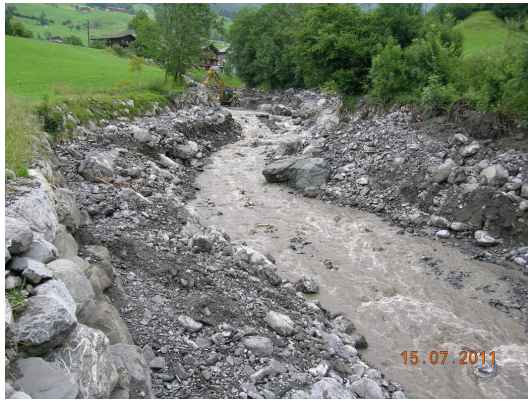
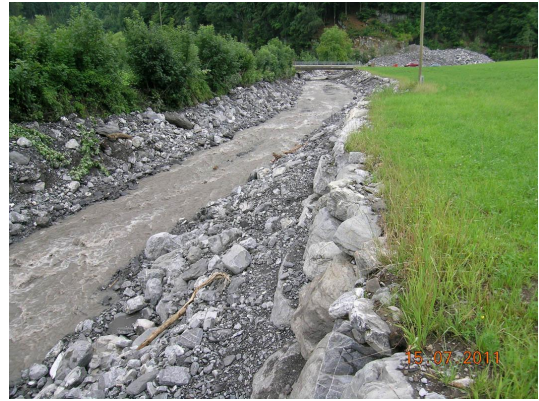
Starzlen nach Abschluss der Räumungsarbeiten

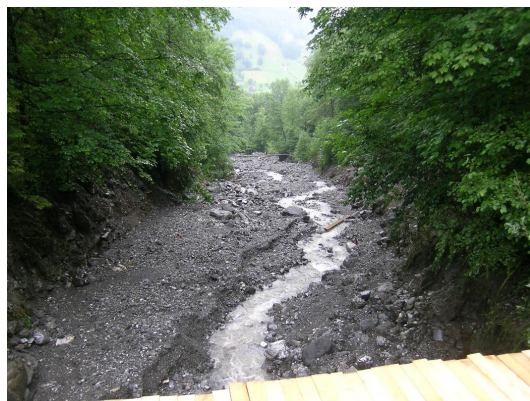
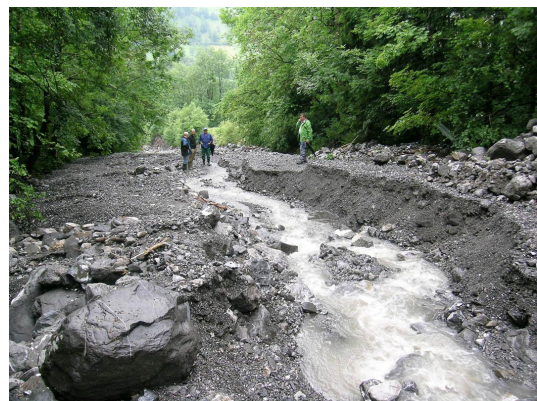
Ein gewaltiger Murgang verfrachtete im Teufbach riesige Blöcke und sehr viel Geschiebe bis rund 100 m oberhalb der Brücke der Prugelstrasse. Nur dem Umstand, dass sich mehrere riesige Blöcke an dieser Stelle ineinander verkeilten, ist es zu verdanken, dass die Murgangmassen nicht weiter vorankamen und noch weit grösseren Schaden anrichten konnten. Wie schon beim Ereignis 2010 wurde auch dieses Mal wieder die obere Teufbachbrücke vollständig zerstört, d.h. weggeschlagen. Der HW-Leitdamm „Huobli“ wurde komplett verfüllt und teilweise beschädigt. Am Ruchwaldbach wurden die beiden Geschieberückhalteräume im Gebiet „Mehlbaum“ mit Geröll verfüllt.

Teufbach nach dem Murgangereignis vom Juni 2011

Die Geschiebemassen des Murgangs im Teufbach wurden geräumt und das Bachgerinne wieder erstellt. Da die örtlichen Gegebenheiten einen Abtransport des Geschiebematerials nur unter Aufwendung von ausserordentlichen Kosten möglich gemacht hätten, wurde das Material seitlich im Bereich der Ufer eingebaut und die riesigen Blöcke gesprengt. Die Geschieberückhalteräume am Ruchwaldbach und der HW-Leitdamm „Huobli“ wurden geräumt und wo erforderlich instand gestellt..

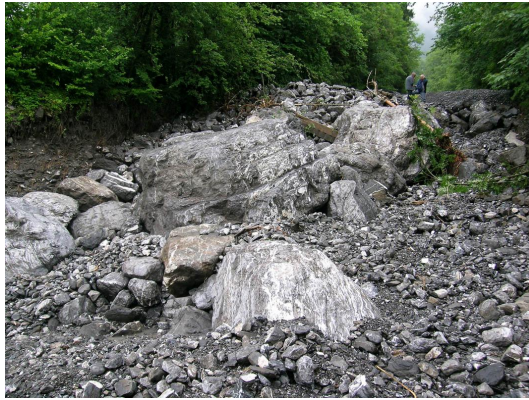
Murgangkopf

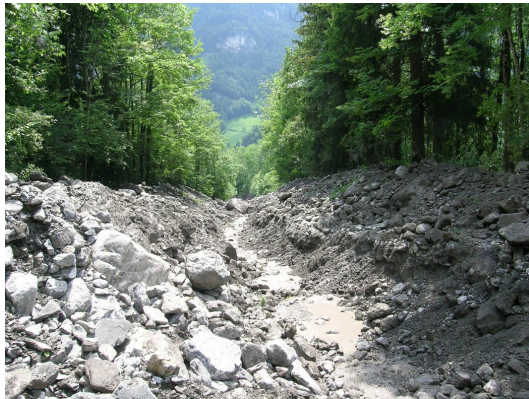
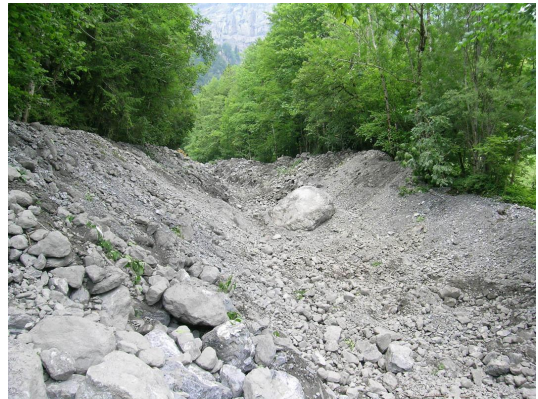
Räumungsarbeiten am Teufbach

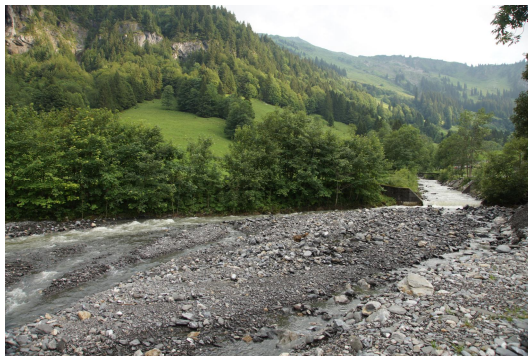
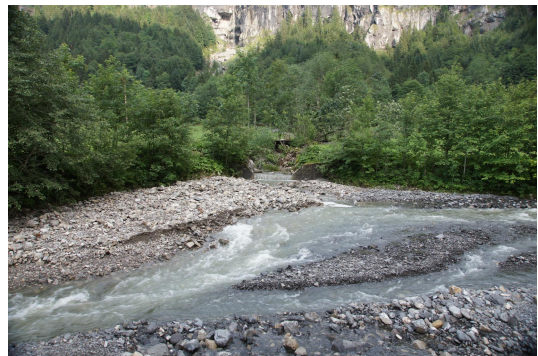
Am Waagbach sind die Geschiebesammler im hinteren Waagtal beim Ereignis vom Juni 2011 mit Geschiebematerial gefüllt worden. Am Köpplisbach, einem Zufluss in der Weglosen, entstanden grössere Uferschäden und eine Brücke wurde stark beschädigt. Im Weiteren wurden am Waagbach örtlich kleinere Beschädigungen der Ufersicherung festgestellt.

Geschiebesammler Weglosen

Die Sammlerräume sind geleert und ein Teil der festgestellten Schäden instand gestellt worden. Sowohl die Wiederinstandstellung bzw. Neugestaltung des Köpplisbachs (ohne Brücke), als auch die Wiederinstandstellung beschädigter Uferverbauungen am Waagbach erfolgen im Zuge eines Folgeprojekts, welches bereits nach dem Unwetter 2010 von der Wuhrkorporation Waagbach in Auftrag gegeben wurde.

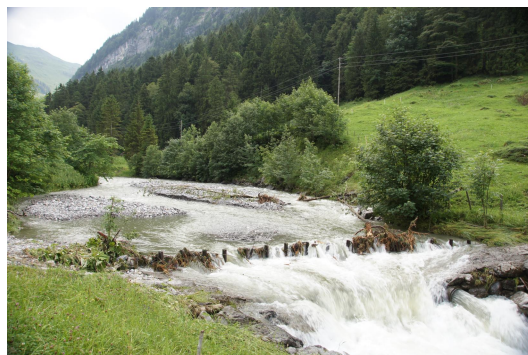
Geschiebesammler Twingi

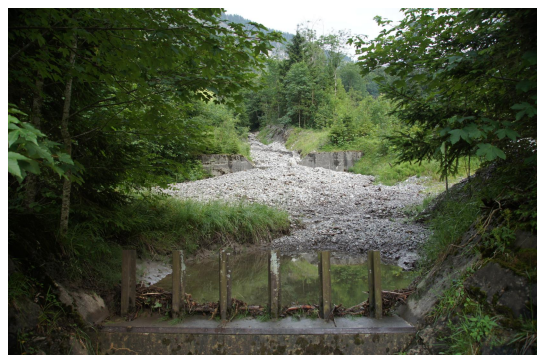
Geschiebesammler Filderenbach

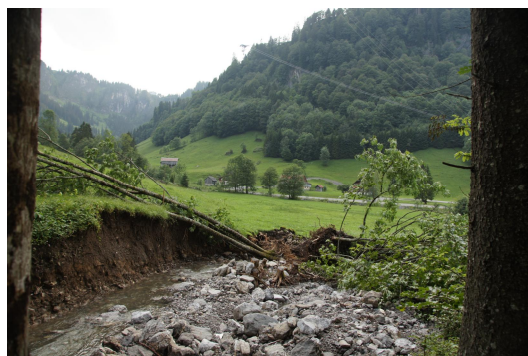
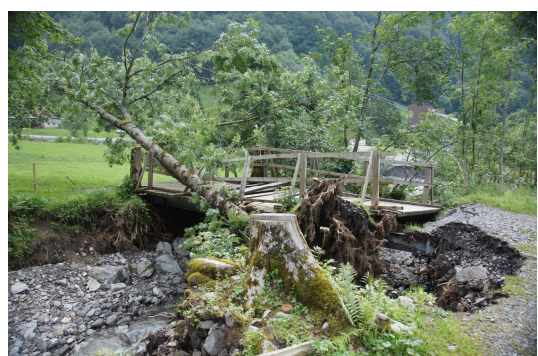
Köpplisbach in der Weglosen

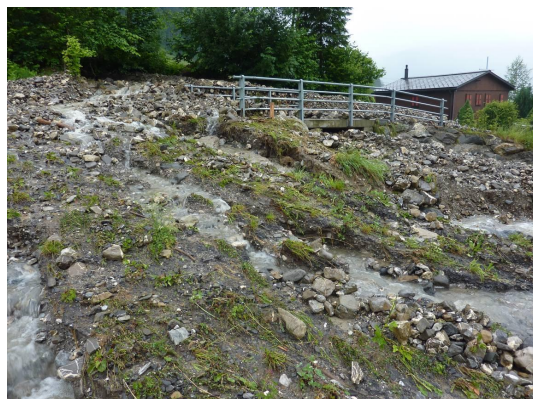
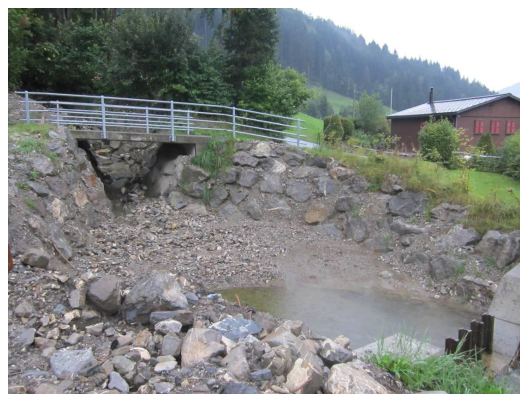
Am Eubach und bei den verschiedenen Zuflüssen wurden beim Ereignis vom Juni 2011 sowohl die Geschiebesammler als auch Abschnitte der Gerinne vollständig mit Geschiebe und Blöcken gefüllt. Zudem wurden verschiedene Ufer- und Sohlenverbauungen beschädigt.

Geschiebesammler Chalberstockbach

Die Geschiebesammler und Gerinne wurden geräumt und die Schäden an den Verbauungen instand gestellt.

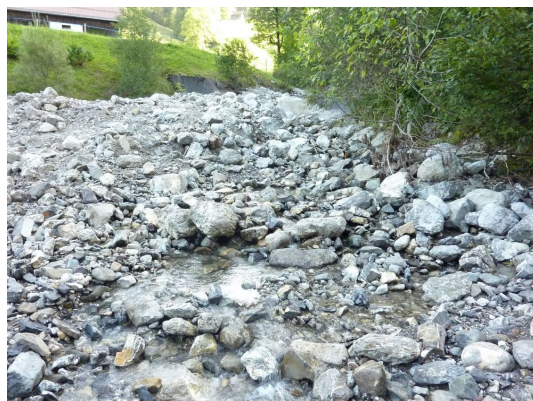
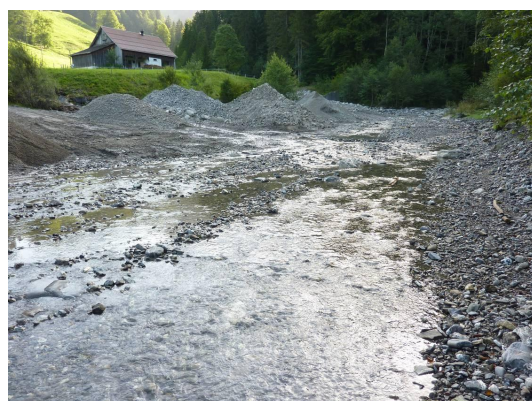
Grobgeschiebesammler Eubach in der Sagenweid

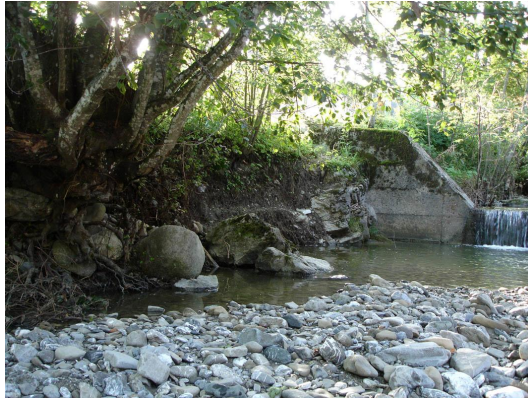
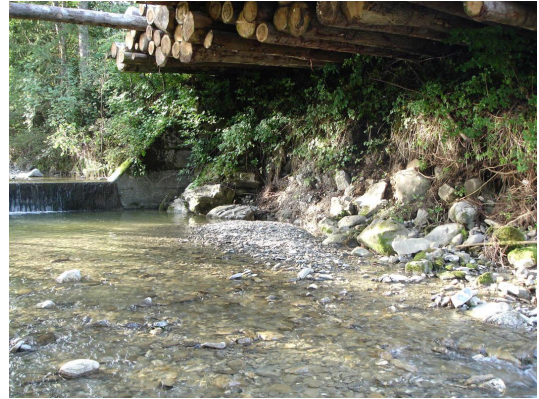
Am Rickentalbach und am Fischbach sind durch das Unwetter vom Juni 2011 örtliche Schäden an den Ufersicherungen entstanden. Zudem sind an verschiedenen Stellen grössere, durch das Hochwasser entstandene, Geschiebeablagerungen festgestellt worden.

Schäden am Rickentalbach nach dem Ereignis vom Juni 2011

Die beschädigten Uferpartien sind mit grossen Steinen wieder instand gestellt worden. Gleichzeitig wurden bei einigen Schwellen die Kolke mit grossen Steinen ergänzt. Die Geschiebeablagerungen wurden entfernt und direkt seitlich in die Uferbereiche eingebracht.

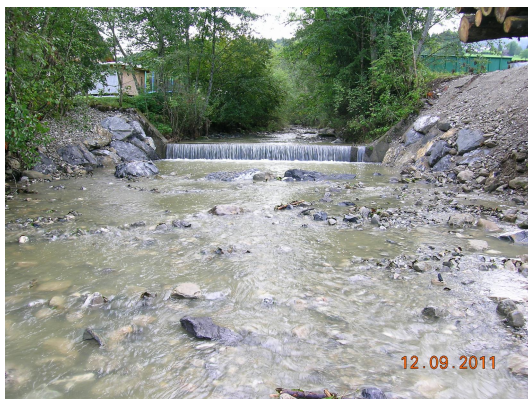
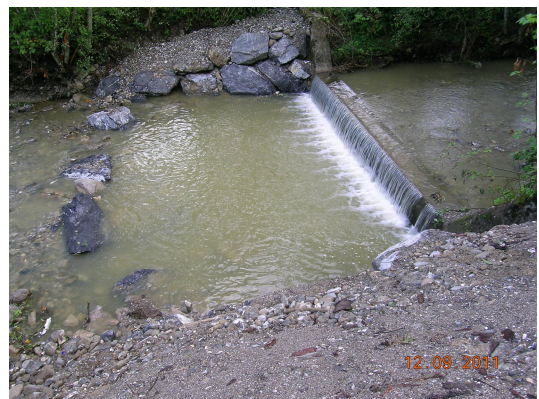
Nach Abschluss der Arbeiten am Rickentalbach

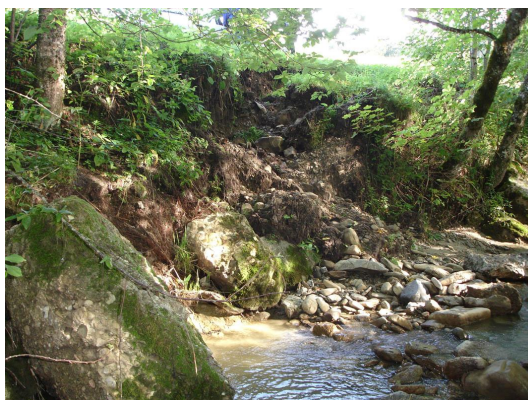
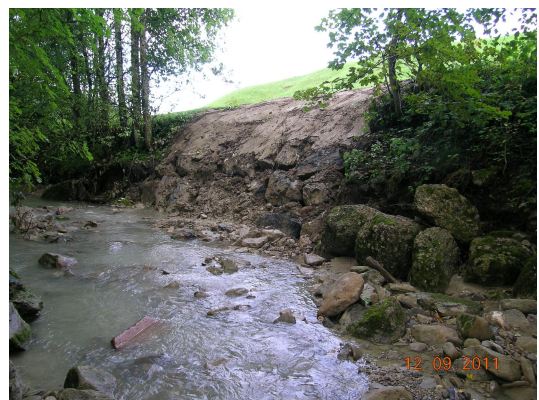
Fischbach nach dem Ereignis und nach Abschluss der Arbeiten

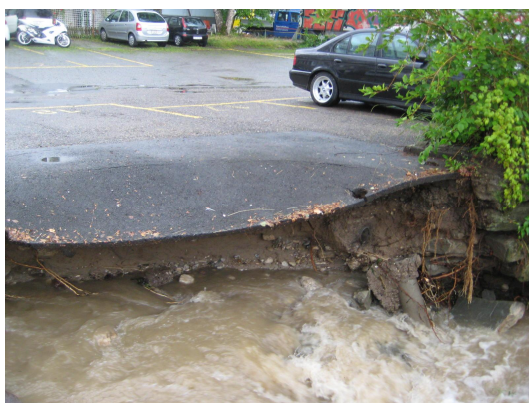
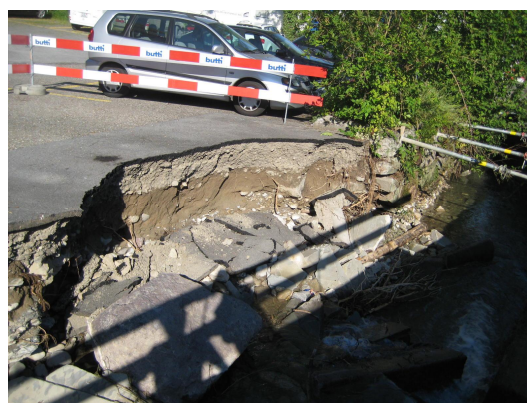
Am Staldenbach sind durch das Unwetter vom Juni 2011 auf verschiedenen Abschnitten Schäden an Ufer- und Sohlensicherungen entstanden. Oberhalb des Siedlungsgebiets betraf dies die Abschnitte direkt ober- und unterhalb der Nationalstrasse A3 und im Bereich des Schulhauses Felsenburgmatte. Eine weitere Schadenstelle befand sich mitten im Zentrum von Pfäffikon beim Areal der Grossbaustelle „Central Gate“ resp. der Überbauung „Verwo-Areal“. Bei allen Schadenstellen handelte es sich um beschädigte bzw. zerstörte Ufer- und Sohlensicherungen. Zudem wurde der im Zusammenhang mit der Überbauung „Verwo-Areal“ neu gestaltete Bachabschnitt unmittelbar oberhalb der SBB-Unterführung mit Bachgeschiebe verfüllt, was aber hochwassertechnisch keine Konsequenzen hatte und daher auch keine Massnahmen erforderlich machte.

Situation am Staldenbach („Central Gate“) während und nach dem Ereignis

Die Schadenstellen im Bachabschnitt oberhalb des Siedlungsgebiets wurden mit grossen Steinen wieder instand gestellt. Die zerstörten Ufersicherungen auf der gegenüberliegenden Seite des Staldenbachs auf der Höhe des „Verwo-Areals“ wurden neu mit grossen Steinen (Neigung maximal 2:1) komplett neu erstellt. Im Bereich der Sohlenabtiefungen wurden mit Natursteinen Sohlenfixpunkte erstellt und die Sohle leicht angehoben.

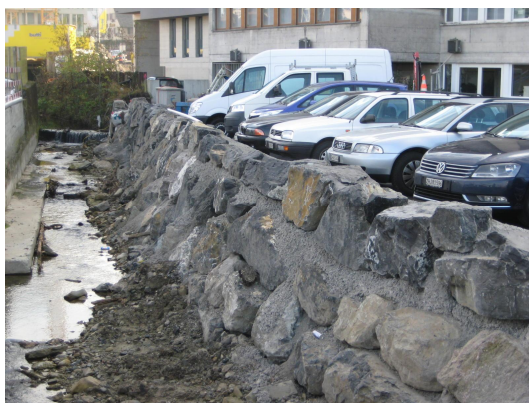
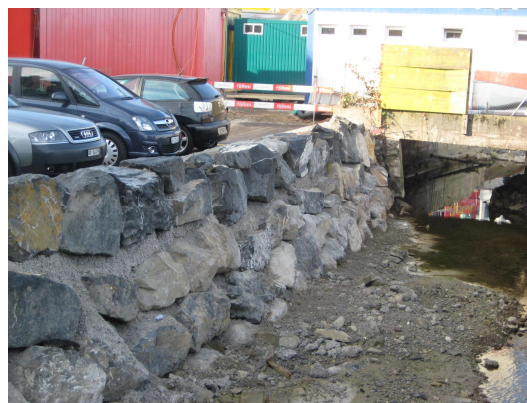
Neu erstellte Ufermauer bei Areal „Central Gate“

Um eine einheitliche Verbauung zu gewährleisten, wurde die Ufersicherung dem bewilligten Projekt der Überbauung „Verwo-Areal“ angepasst. Die im Rahmen der jeweiligen Baubewilligungen von „Central Gate“ und der Nachbargrundstücke verfügten Sanierungen (Neuerstellung) der Ufersicherungen waren nicht Bestandteil der Sofortmassnahmen.

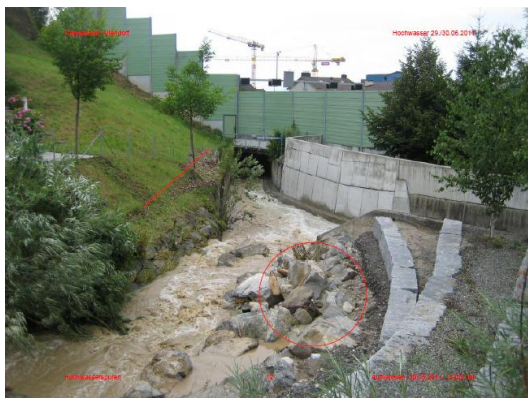
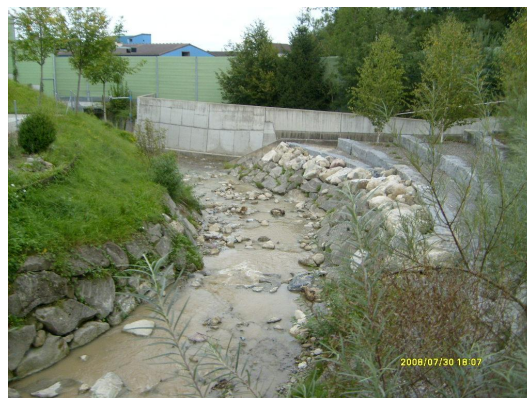
Am Summerholzbach wurden die bestehenden Hochwasserschutzbauwerke mitten im Siedlungsgebiet oberhalb der Einmündung in den Chessibach massiv beschädigt. Ebenfalls wurden verschiedene Geschiebesammler komplett gefüllt.

Mündungsbereich Summerholz-/Chessibach nach dem Unwetter und nach Abschluss der Instandstellungsarbeiten

Die beschädigten Hochwasserschutzbauwerke am Summerholzbach wurden wieder instand gestellt und die Geschiebesammler geräumt. Dabei erschwerte eine erst vor wenigen Jahren erstellte Wohnüberbauung die Zugänglichkeit zur Schadenstelle sehr stark. Dies hatte entsprechend aufwendige Massnahmen zur Folge.

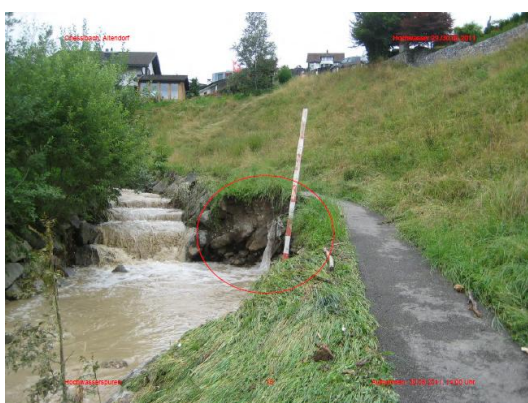
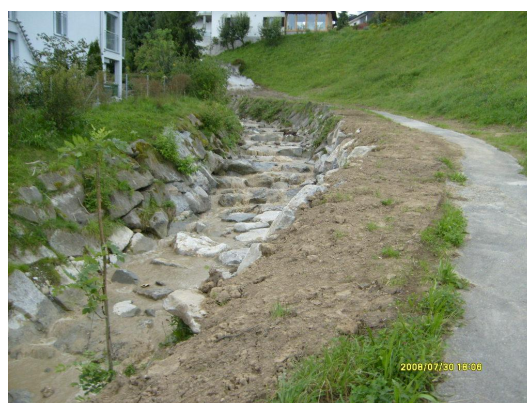
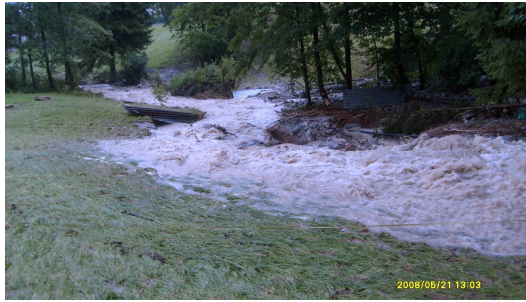
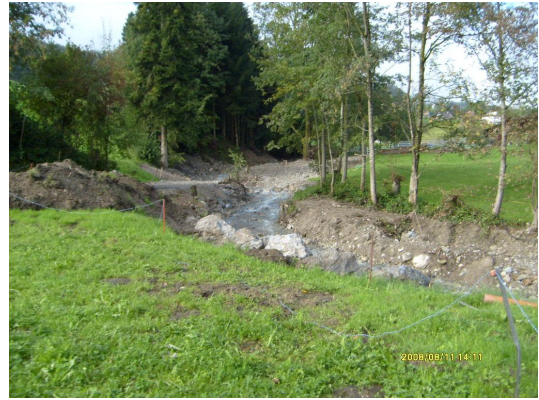
Situation im Gebiet „Trottacher“ während und nach dem Ereignis

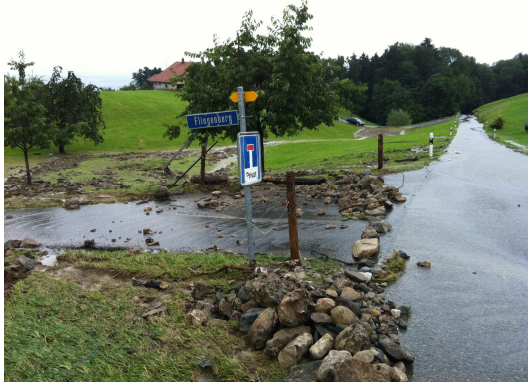
Taulenbach im „Fliegenberg“

Die Verkleautungen wurden geräumt und die Eindolungen wieder frei gelegt. Kleinere örtliche Schäden wurden im Anschluss an das Unwetter instand gestellt.

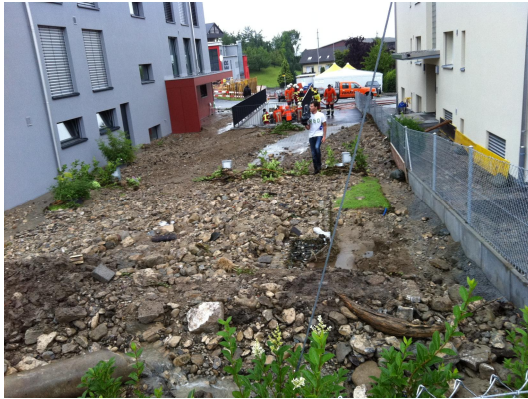
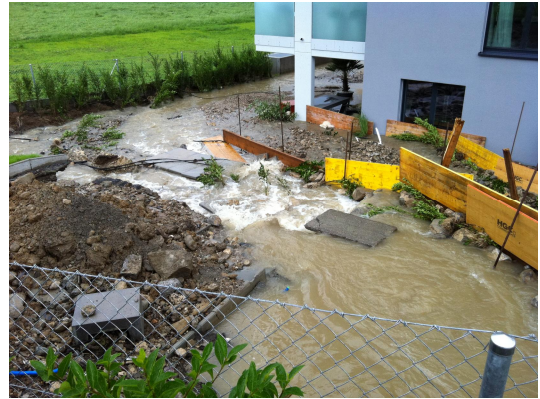
Taulenbach im Siedlungsgebiet

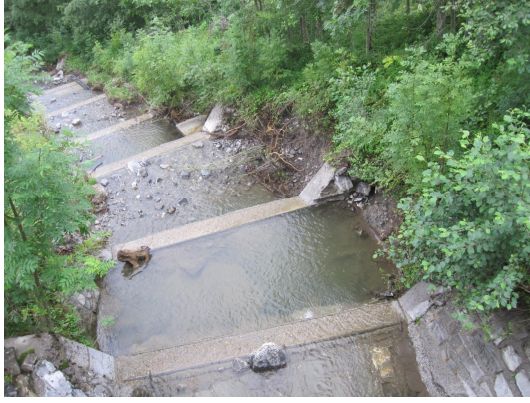
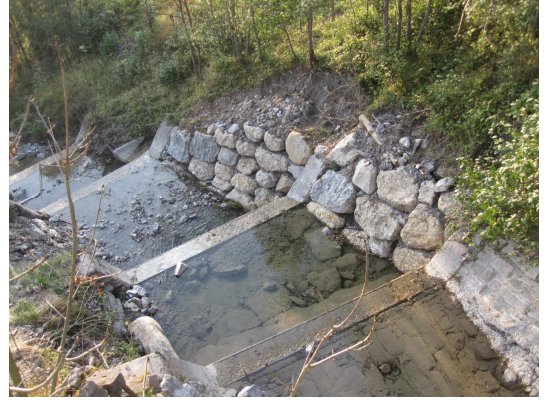
Am Kirchenbach im Innerthal wurden beim Unwetter vom Juni 2011 die Sperrenflügel mehrerer Sperren unterhalb der Seestrasse über- und teilweise hinterspült. Unmittelbar vor der Einmündung in den Stausee ist die Sohlenpflasterung auf einer Strecke von ca. 10 m beschädigt worden. Dadurch bestand die akute Gefahr, dass bei einem Folgeereignis aufgrund der hohen Abflussgeschwindigkeiten die Schale innert kurzer Zeit zerstört worden wäre. Am Lauelibach sind durch das Unwetter keine grösseren Schäden an den Verbauungen entstanden. Jedoch hat sich im flachen Abschnitt unmittelbar vor dem Stausee eine massive Geschiebeablagerung gebildet, welche den Wasserabfluss stark beeinträchtigte.

Kirchenbach unterhalb Brücke Seestrasse

Die zerstörten Leitwerke zwischen den Sperren am Kirchenbach wurden mit grossen Steinen wieder instand gestellt und die Flügel, wo erforderlich, mit geeignetem Material wieder hinterfüllt. Die Sohlenpflasterung wurde mit Steinen und Beton ebenfalls wieder instand gestellt und die Geschiebeablagerung im Lauelibach aus dem Bachgerinne geräumt.

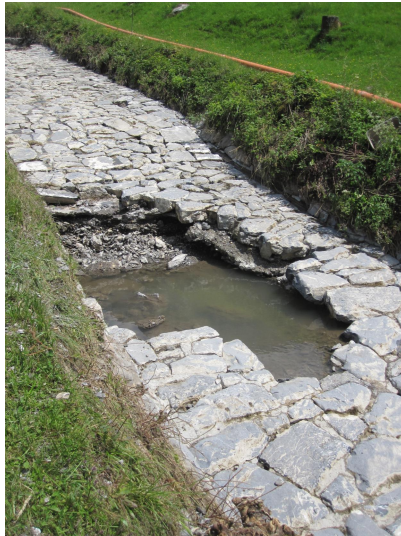
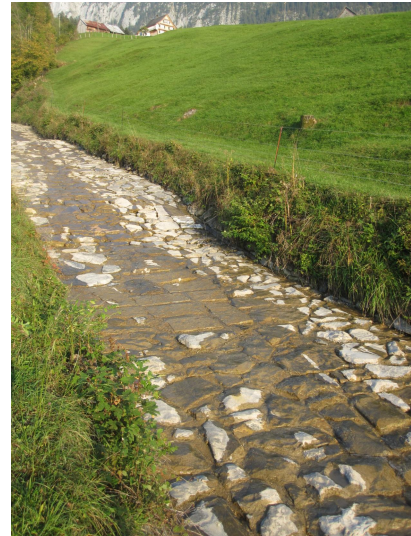
Kirchenbach vor Einmündung in den Stausee
