## Mettelbach bei Muotathal

Kurzbericht der Naturereignisse 2010 und 2011

Umweltdepartement  
Amt für Wasserbau

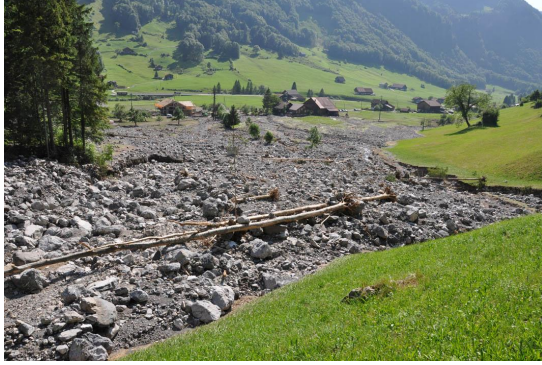
Übersaartes Gebiet „Tristel“

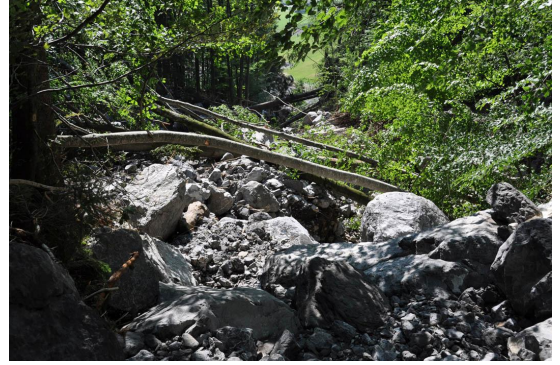
Blöcke und umgestürzte Bäume im reaktivierten Bachlauf

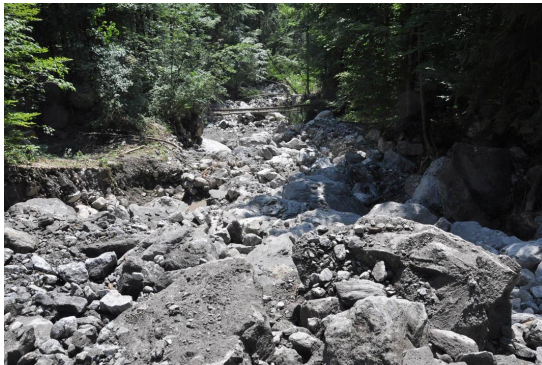
Durch Murgang reaktivierter alter Bachlauf

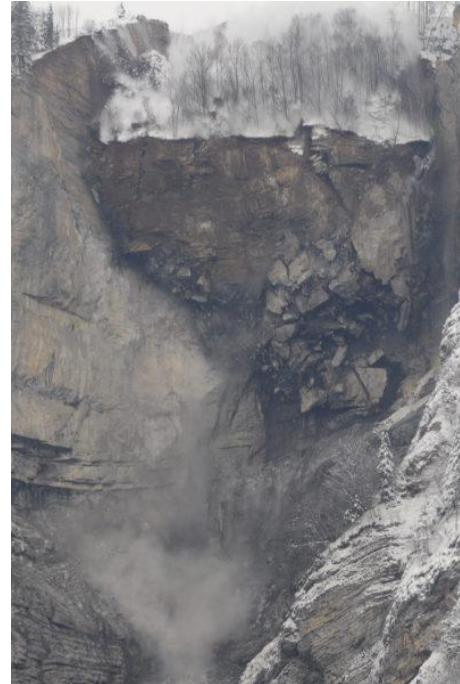
2. Abbruch vom 27.11.2010 (ca. 14.30 Uhr)

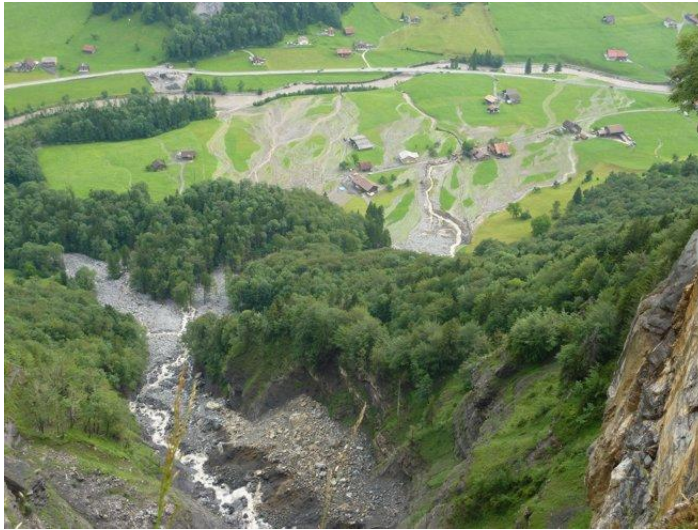
Felskessel von oben mit den Überschwemmungs- / Übersaarungsflächen

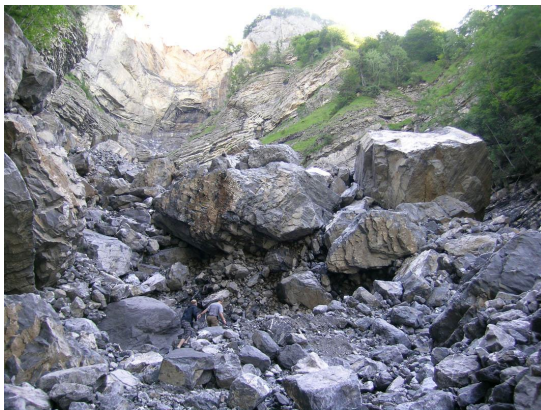
Riesige Blöcke im Kesselhals

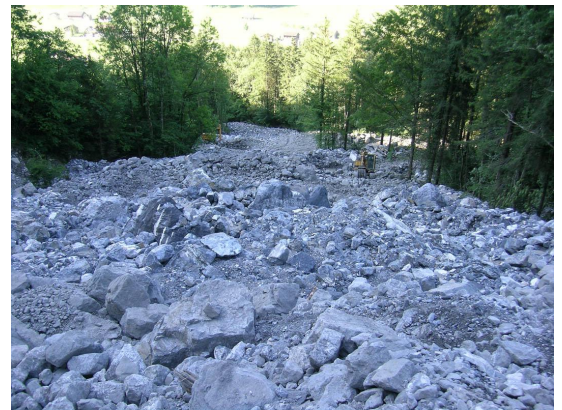
Verschüttetes Bachgerinne

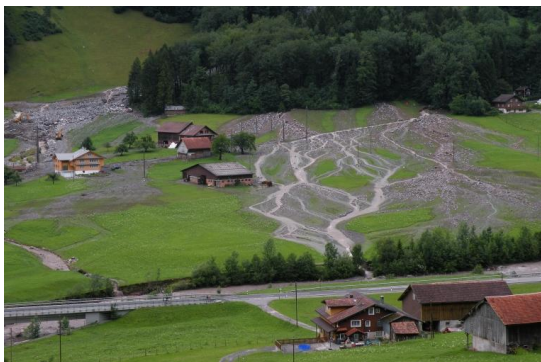
Tristel am 29. Juni 2011

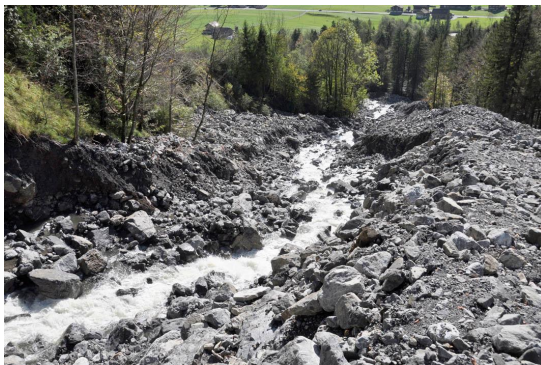
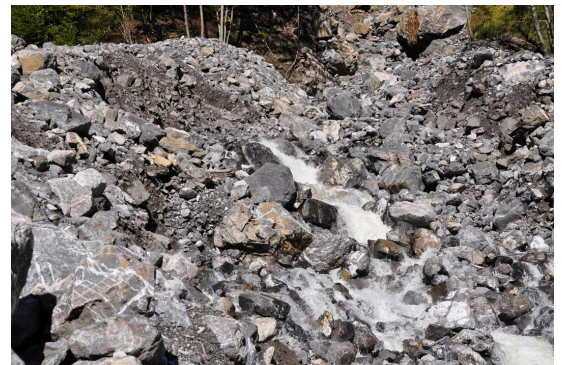
Bachbett unmittelbar unterhalb des neuen Ablenkdamms

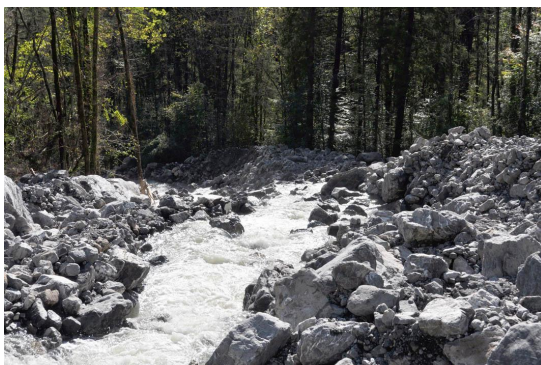
Verfüllter Bachlauf im Gebiet „Rüteli“

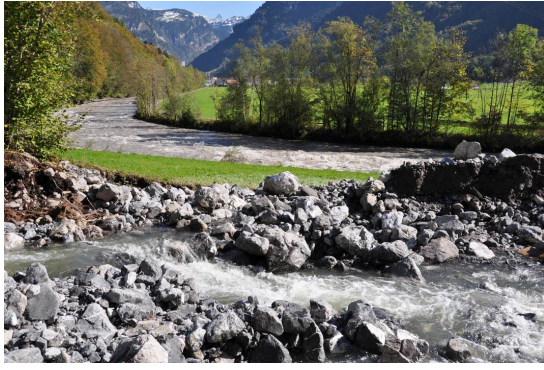
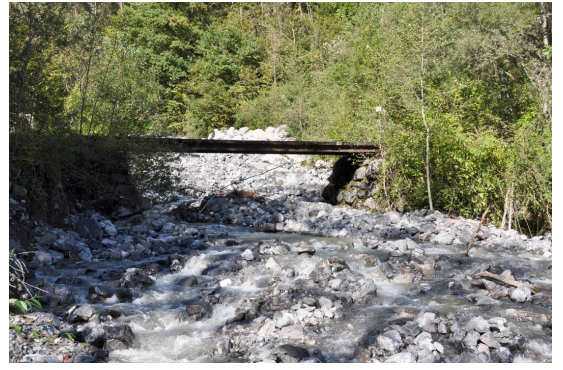
Mündungsbereich in die Muota

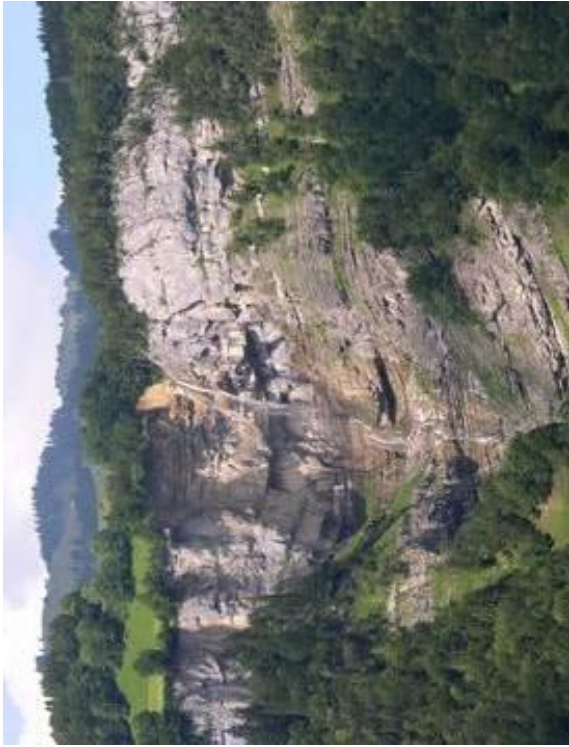
Mettelbach vor den Ereignissen

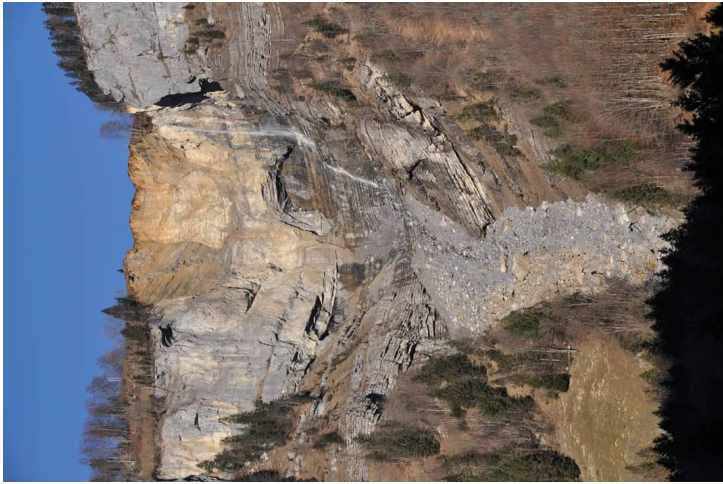
Nach dem Felssturz vom November 2010

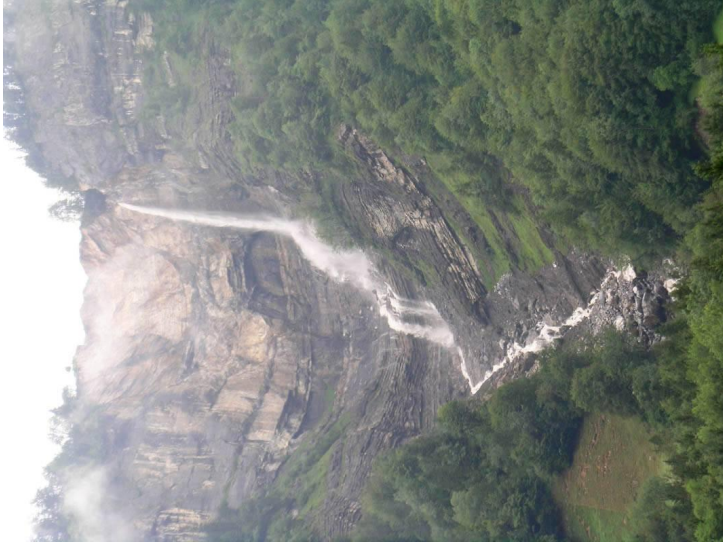
Nach dem Unwetter vom Juni 2011

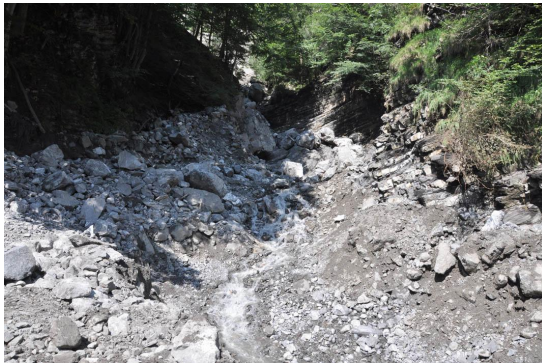
Teilweise geräumter Kegelhals

Der vollständig mit sehr grossen Blöcken und Geschiebe verkleuste Kegelhals wurde wieder frei geräumt. Die Blöcke wurden gesprengt und sämtliches Material anschliessend für die Wiederinstandstellung bzw. die Verstärkung des rechtsufrigen Ablenkdamms verwendet. Der eigentliche Bachlauf vom Kegelhals abwärts blieb grösstenteils unversehrt und wurde punktuell von Geschiebe geräumt.

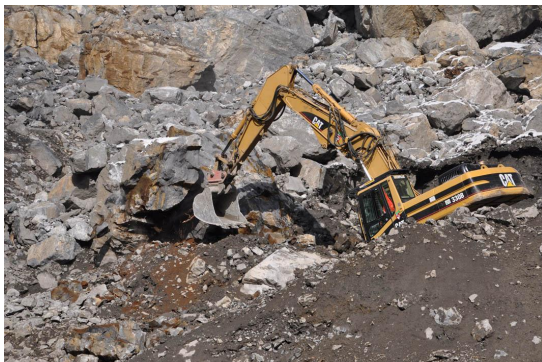
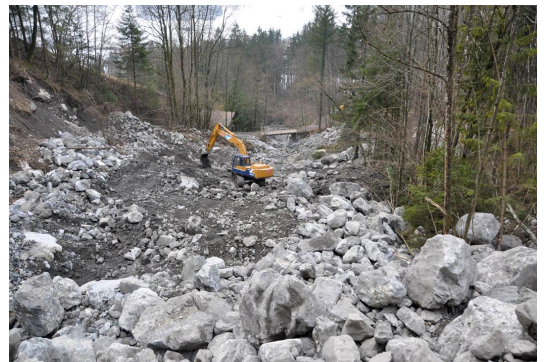
Räumungsarbeiten beim Kegelhals und im Bachlauf

Der bestehende Ablenkdam am rechten Ufer beim Kegelhals wurde in der Folge des Felssturzes mit anstehendem Material massiv erhöht und verstärkt. Die linksufrige Felsnase im Kegelhals, welche bereits beim Unwetter vom Juli 2010 das Material und das Wasser auf die kritische rechte Seite des Kegelhalses geleitet hat, wurde abgesprengt. Dadurch konnte die Linienführung und somit der Wasserabfluss im Mettelbach stark verbessert werden. Vom Kegelhals bachabwärts bis unterhalb der Brücke „Rüteli“ wurde das weitgehend mit Felssturzmaterial verfüllte Bachbett geräumt. Dabei wurden grössere Felsblöcke gesprengt und das Geschiebematerial seitlich in die Ufer eingebaut. Die letzte Säuberung des Gerinnes erfolgte unmittelbar vor dem Ereignis vom 29. Juni 2011.

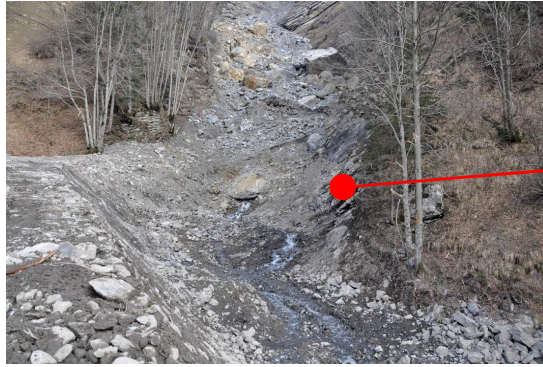
Abgesprengte Felsnase links

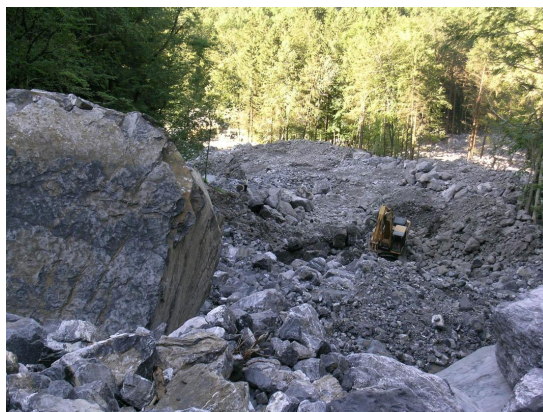
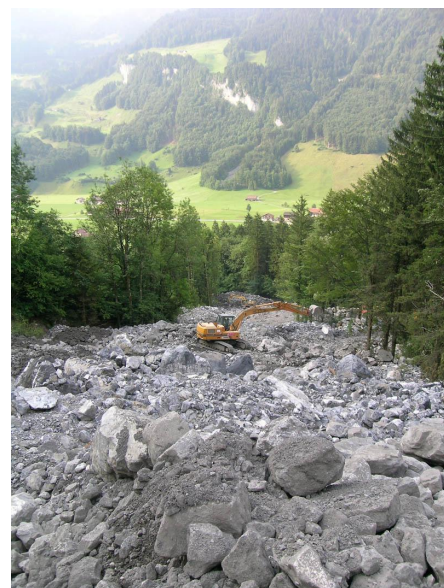
Räumungsarbeiten beim Kegelhals und im Bachlauf

Das als Murgang mobilisierte Felssturzmaterial überströmte den nach dem Ereignis vom November 2010 erhöhten und verstärkten Ablenkdamm mit einer Mächtigkeit von 10 bis 15 m und ergoss sich anschliessend flächig über den gesamten Bachkegel. Auch das ursprüngliche Bachbett, welches über die linke Flanke des Bachkegels verlief, wurde meterhoch mit Geschiebe und teilweise riesigen Blöcken verfüllt. Der Murgang erstreckte sich bis ca. 150 m oberhalb der Mündung in die Muota. In der Folge wurden rund 20 000 m<sup>3</sup> Geschiebematerial umgeschichtet und wieder ein funktionierendes Bachgerinne geschaffen. Damit konnte das Wasser wieder über die linke Seite des Schuttkegels (Ostseite) abgeleitet werden. Weiter wurde ein komplett neuer Ablenkdamm erstellt. Durch die massiven Aufschüttungen entstand beim Kegelhals bedeutend mehr Platz. Dadurch konnte der neue Ablenkdamm direkt am Felsen beim Ausgang des Kegelhalses angesetzt und entlang der rechten Seite des Schuttkegels weitgehend in der Falllinie erstellt, bachseitig mit grossen Blöcken verstärkt und mit einer Höhe von rund 10 m realisiert werden. Mit dieser Massnahme konnte die kritische Stelle des alten Ablenkdamms eliminiert werden. Zugleich wurde der Raum, in welchem sich Geschiebe im kritischen Bereich direkt unterhalb des Kegelhalses ablagern kann, um ein mehrfaches erweitert. Weiter wurde ein grosser Felsblock oberhalb des Kegelhalses gesprengt, wodurch auf der linken Seite wiederum zusätzlicher Platz geschaffen wurde.

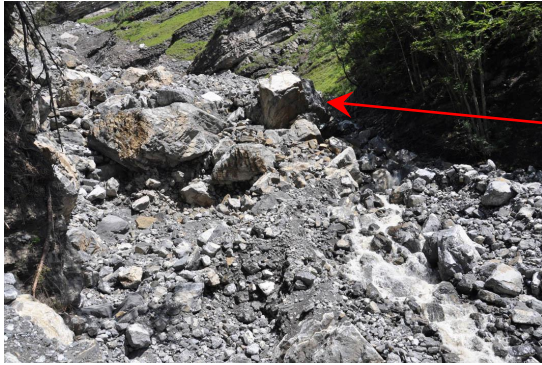
Gesprengter Felskopf im Kegelhals

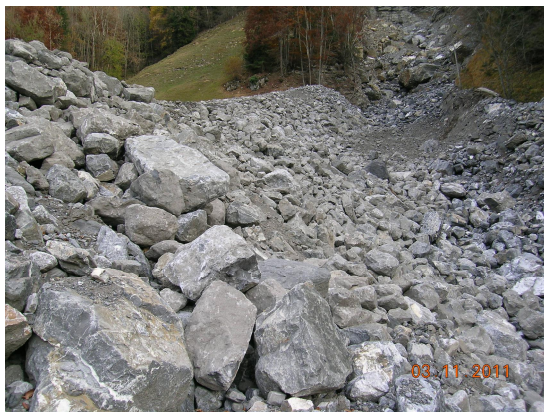
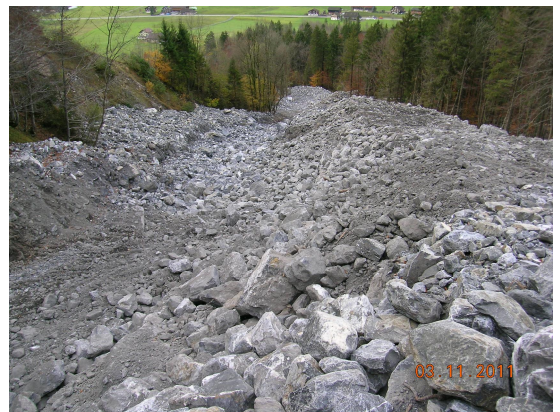
Ufersicherung rechts verlängert unterhalb des Ablenkdamms

Das Gerinne wurde erneut frei gelegt und das Geschiebe direkt seitlich als Verstärkung in den rechten Uferdamm eingebaut. An verschiedenen Stellen wurde das rechte Ufer zudem mit grossen Steinen geschützt. Die Ufersicherung beim Ablenkdamms wurde mit grossen Steinen um rund 50 m verlängert.

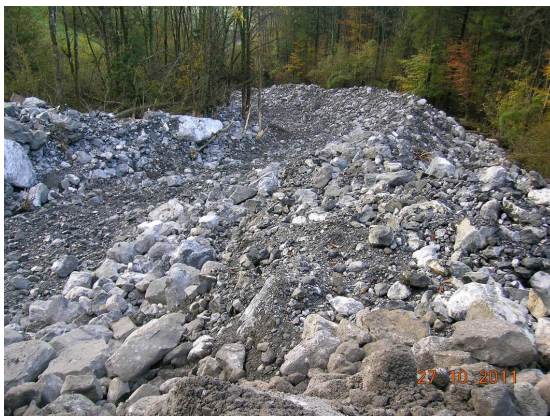
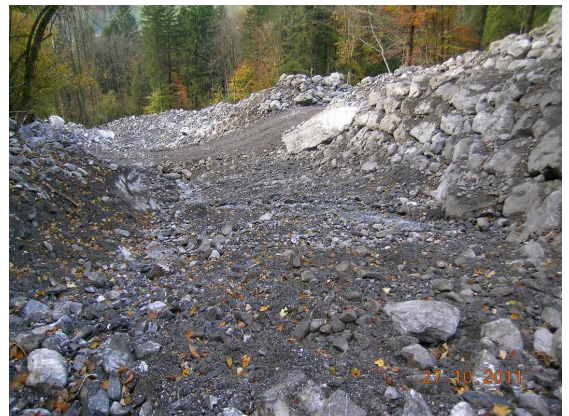
Bachlauf im Gebiet „Rüteli“ geräumt

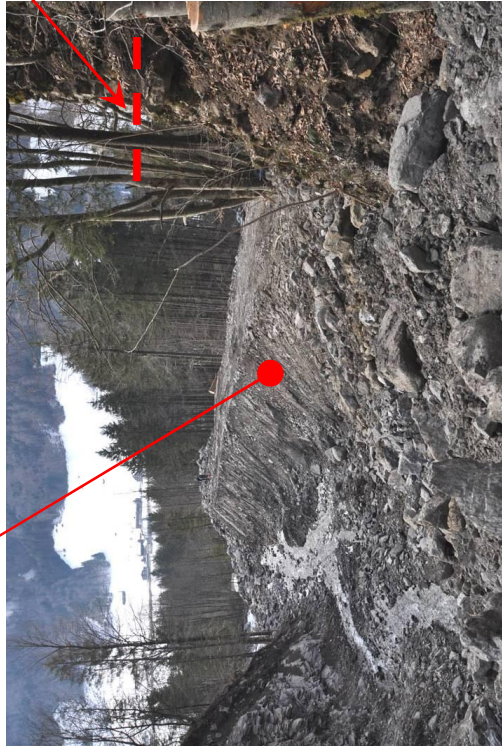
Ursprünglicher Damm verlängert und erhöht

Ablenkdam nach Felssturz vom November 2010

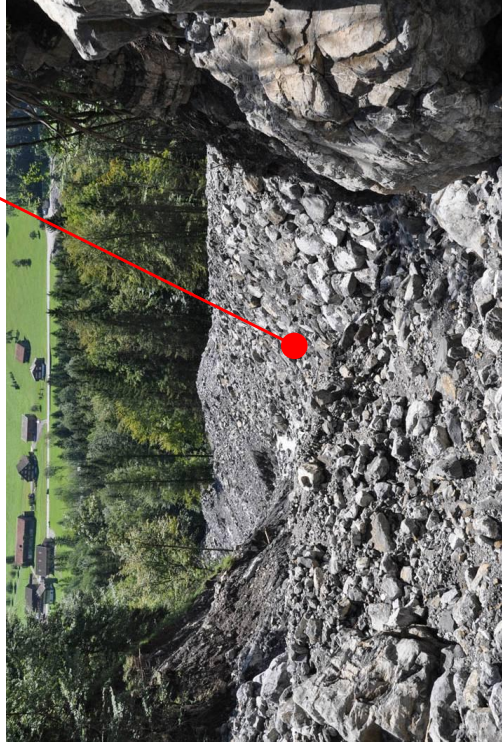
Abflussquerschnitt vergrössert  
Dammausrichtung optimiert (Falllinie)  
Damm nochmals erhöht und verstärkt

Anschlusshöhe neuer Ablenkdam 2011

Ablenkdam nach Unwetter vom Juni 2011
