Unwetter vom 24. Juni 2016 (Bezirke Schwyz und Einsiedeln) und 25. Juli 2016 (Bezirk Höfe)

Kurzbericht über die Ereignisse und die getroffenen Sofortmassnahmen.

Amt für Wasserbau

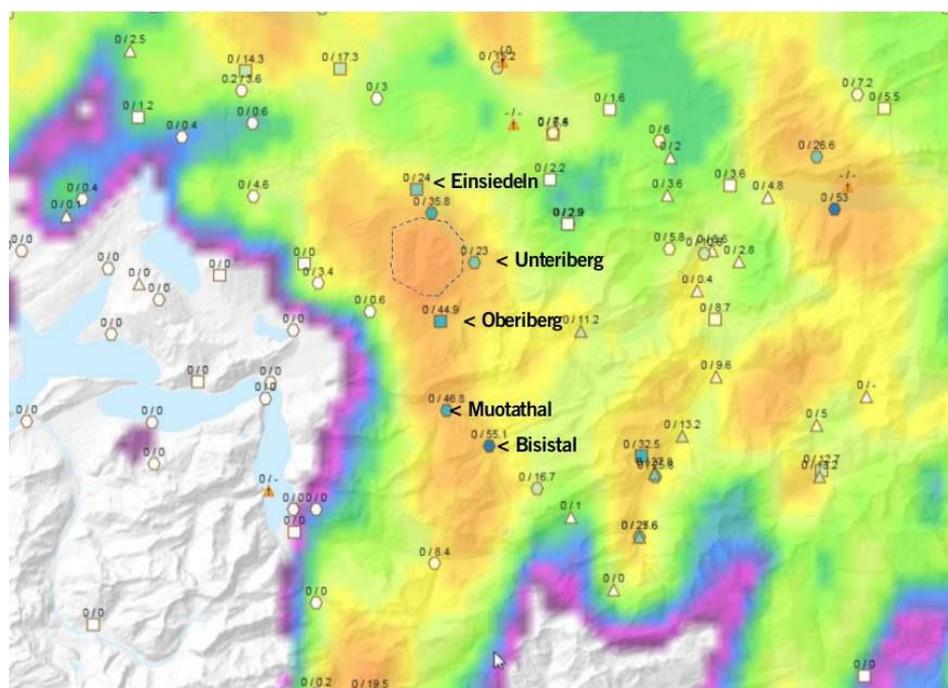
6h Niederschlagssummen gemäss Radardaten Meteoschweiz (24.6.2016, 18:00 - 24:00).
Eingekreist ist der Niederschlagsschwerpunkt im Kanton Schwyz (63-100 mm) im Gebiet Gross Runs-Gschwändstock

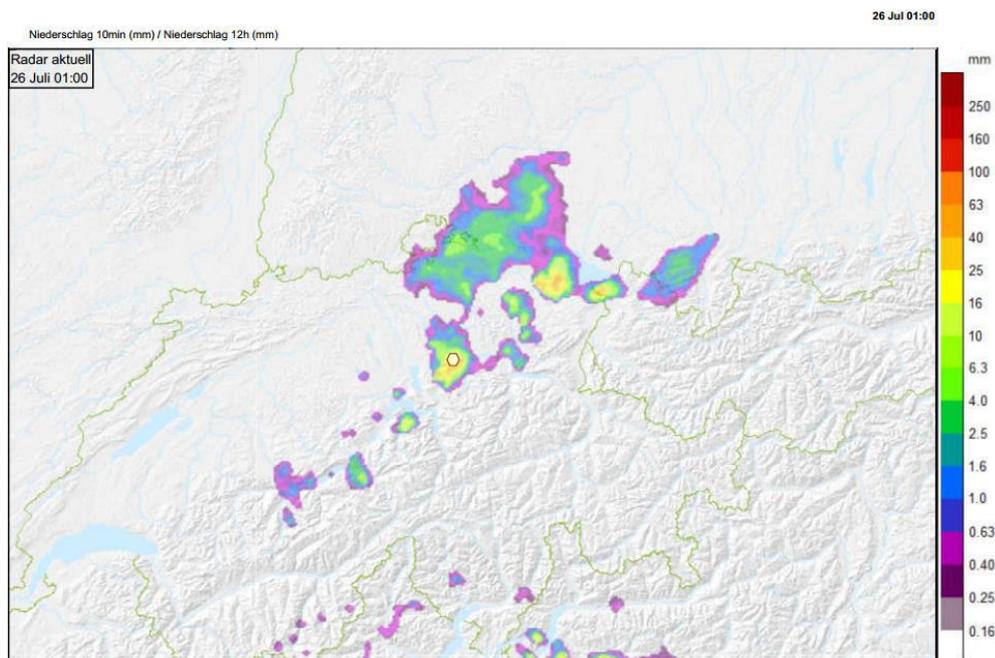
Niederschlagsradar vom 26. Juli 2016 um 01.00 Uhr morgens.
Die Lage der Gemeinde Wollerau ist mit einem weissen Punkt gekennzeichnet
(Quelle: Gemeinsame Informationsplattform Naturgefahren GIN).

Die gemessenen Niederschlagssummen bei den beiden Messstationen können das Ausmass des Hochwassereignisses im Bezirk Höfe nur bedingt erklären. Die Radarbilder zeigen nicht die Extremwerte, welche auf Grund des Prozess- und Schadenausmasses zu erwarten wären. Es existieren leider keine Messstationen in den Einzugsgebieten. Aufgrund seiner Kleinräumigkeit wurde das Ereignis wahrscheinlich nicht ausreichend erfasst, bzw. über die Maschenweite des Niederschlagsradars stark gemittelt.

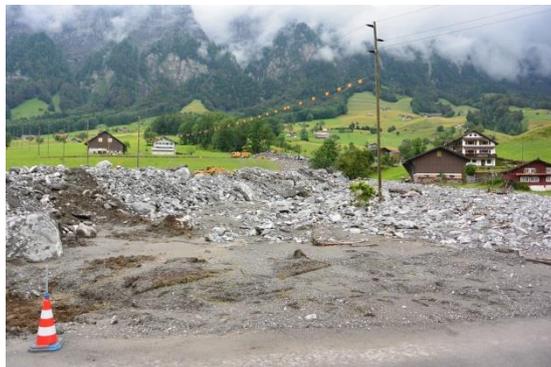
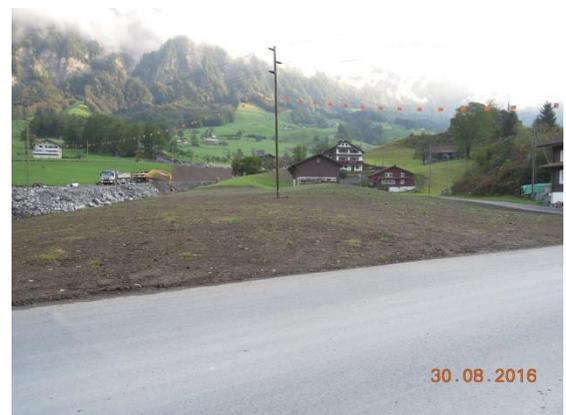
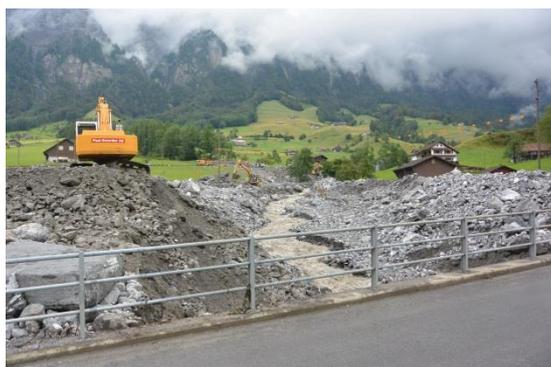
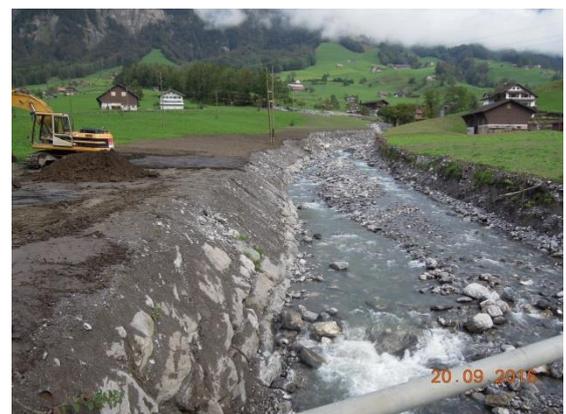
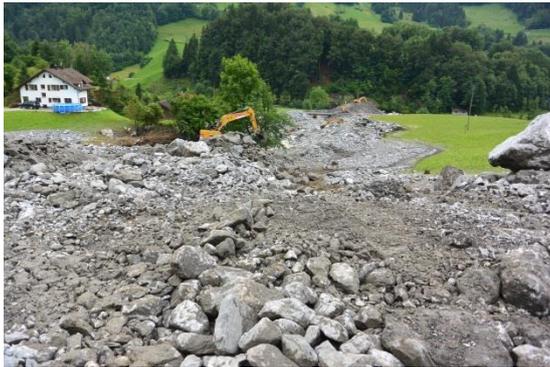
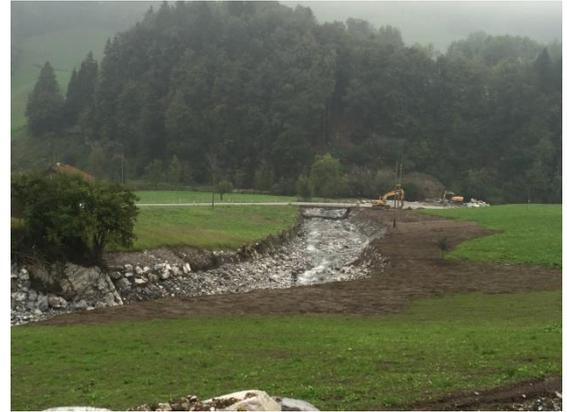
- Teufbach und Starzlen bei Muotathal:

Im Vergleich zum Ereignis vom 31. Januar 2016 wurde am 24. Juni 2016 bedeutend mehr Murgangmaterial verfrachtet und im flacheren Unterlauf abgelagert. Zwischen der Pragelpassstrasse und der Bisisthalerstrasse wurde das Gerinne des Teufbachs, bzw. der Starzlen wiederum komplett verfüllt. Links und rechts der Starzlen wurden die angrenzenden Landwirtschaftsflächen z.T. meterhoch mit Geschiebe zugedeckt. Nur mit viel Glück wurden durch den Murgang keine Wohnhäuser in Mitleidenschaft gezogen. Glücklicherweise konnten die Sofortmassnahmen des Murgangereignisses vom Januar 2016 kurz vor dem zweiten Ereignis abgeschlossen werden. Leider verlor aber ein einheimischer Landwirt sein Leben, nachdem er bei der Pragelpassstrasse mit dem Auto vom Murgang erfasst wurde.

- Gerinne des Teufbachs und der Starzlen bis zur Mündung in die Muota freigelegt (rund 40 000 m³ Geschiebematerial) und im Bereich des Geschiebesammlers „Höch Murä“ deponiert;
- Oberhalb der Bisisthalerstrasse in Absprache mit den Grundeigentümern mit dem abgelagerten Murgangmaterial einen Ablenk-/Leitdamm zum Schutz der Liegenschaft modelliert. Dadurch entfiel der Auflad und Abtransport dieses Materials;
- Im Rahmen der Räumungsarbeiten festgestellte, punktuelle kleinere Schadenstellen in-standgestellt.

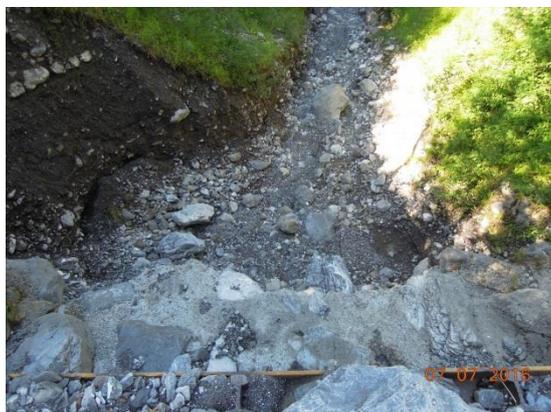
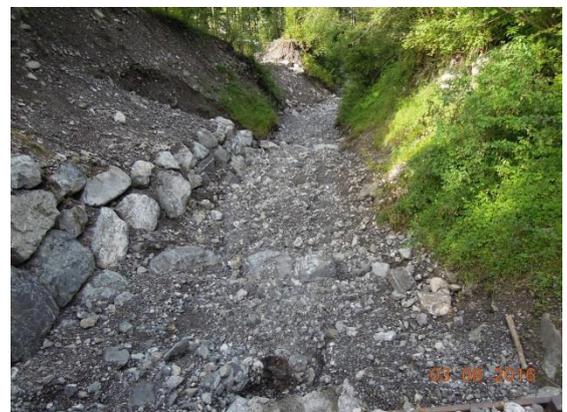
Neben den bereits oben erwähnten Bächen waren in der Gemeinde Muotathal weitere Fließgewässer durch das Unwetterereignis betroffen: Bächleren, Hofbach, Plattenbach und Rotenbach. Hier wurden hauptsächlich die Geschiebesammler der Bäche vollständig aufgefüllt. Unterhalb des Sammlers Plattenbach wurde die Bachsohle rund 3 m erodiert und das Fundament der Abschlussperre freigelegt.

Sicherung der unterkolkten Sperre des Sammlers Plattenbach mittels Blockrampe

- **Sofortiges Räumen der Geschiebesammler der verschiedenen Bäche;**
- **Erodierte Sohle unterhalb der Abschlussperre des Sammlers Plattenbach mittels einer Blockrampe wieder instandgestellt und so das Fundament der Sperre gesichert (die erforderlichen Steine stammen alle aus dem Murgangmaterial am Teufbach);**
- **Mündungsbereich des Rotenbachs freigelegt und so die Gefahr eines Überlaufens Richtung Stalden zu verhindern.**

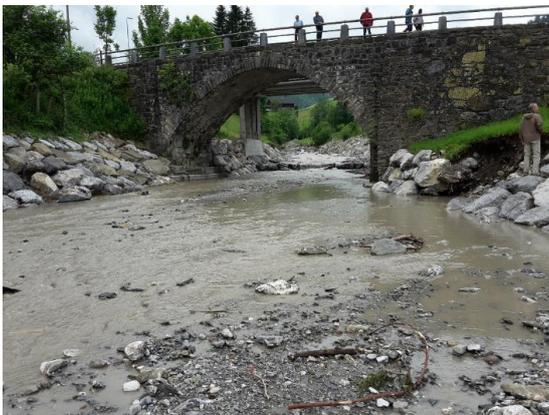
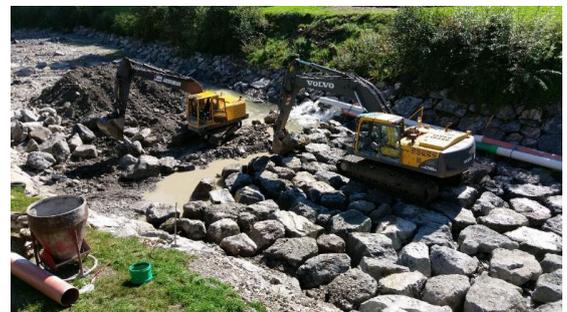
An der Minster bei Unteriberg entstanden während des Ereignisses punktuell Schäden, welche primär auf örtliche Phänomene sowie die Belastung des Gerinnes bis an die Dimensionierungswassermenge zurückzuführen sind. Im Bereich der Jessenenbrücke wurde das Raugerinne zu zwei Dritteln zerstört. Davon betroffen wurden auch die Widerlager der beiden Brücken. Oberhalb des Dorfes ist der Rähnenverbau links auf einer Länge von rund 100 m erodiert. Oberhalb des Mehrzweckgebäudes Baumeli wurde die rechte Ufermauer, welche beim Unwetterereignis 2007 nicht beschädigt wurde, aufgrund der ungenügenden Foundation massiv unterkolkelt. Unterhalb des Dorfes Unteriberg wurde der Rähnenverbau und der Uferdamm rechts beschädigt. Weitere kleinere punktuelle Schäden und Geschiebeablagerungen entlang des gesamten Bachlaufs zwischen Surbrunnen und Zusammenfluss Waagbach. Beim Ereignis sprang ebenfalls die Hochwasserentlastung im Bereich des Zusammenflusses Minster/Nidlaubach an. Entgegen der Annahmen im HWS-Projekt wurde ein wesentlich längerer Dammabschnitt überströmt, was aufgrund der fehlenden Dammverstärkungen zu unvorhergesehenen Schäden führte.

Raugerinne Jessenenbrücke nach Ereignis und während Wiederinstandstellung

- **Zerstörtes Raugerinne im Bereich Jessenenbrücke wieder erstellt und verstärkt;**
- **Beschädigte Rähnenabschnitte ober- und unterhalb des Dorfes wieder instandgestellt und verstärkt;**
- **Schulter der Entlastungssektion unterhalb des Dorfes mit grossen Blöcken verstärkt;**
- **Vorgrundsicherung der Ufermauer oberhalb MZG Baumeli erweitert und verstärkt;**
- **Diverse punktuelle Schäden und Geschiebeablagerungen entlang des ganzen Bachlaufs instandgestellt;**
- **Entlastungsbereich beim Zusammenfluss von Minster und Nidlaubach verlängert. D.h. rund 30 cm unter OK Dammschulter ist der Überströmbereich mit grossen Steinen gesichert und anschliessend der Damm mit geeignetem, nicht bindigem Geschiebmaterial aufgefüllt worden.**

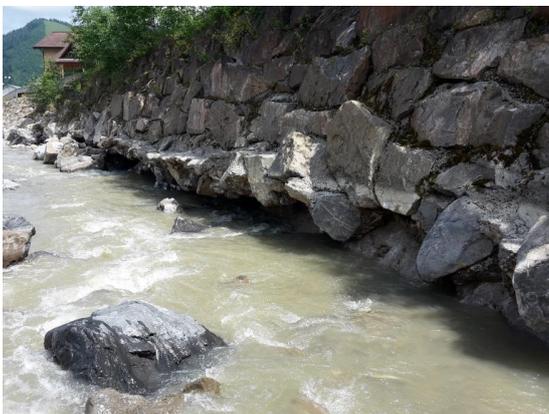
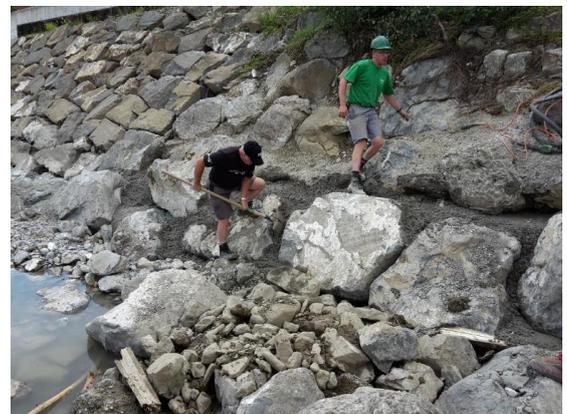
Ufermauer Minster oberhalb MZG Baumeli

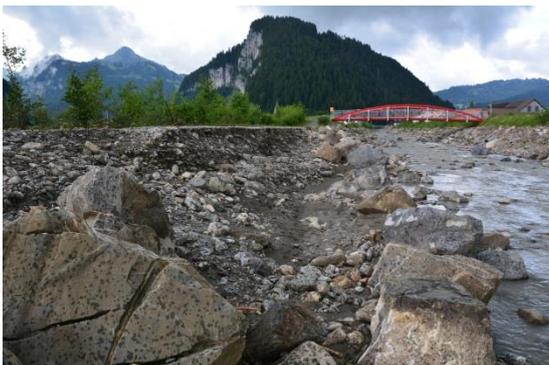
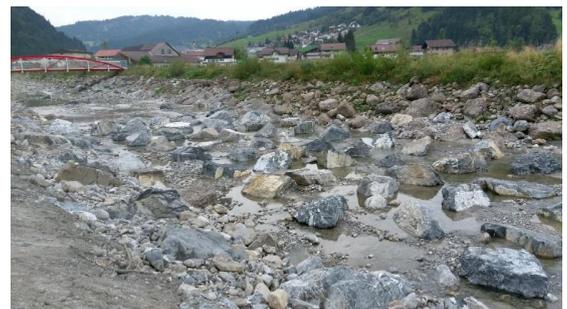
Gerinneabschnitt Minster unterhalb „roter Steg“

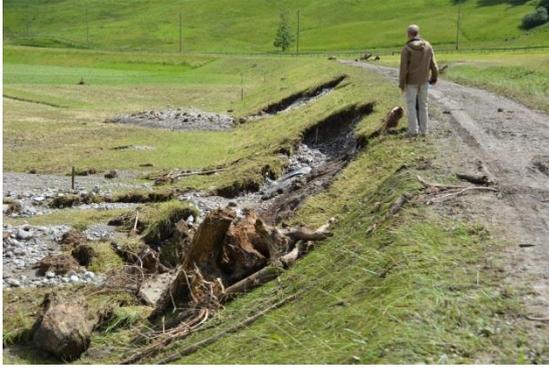
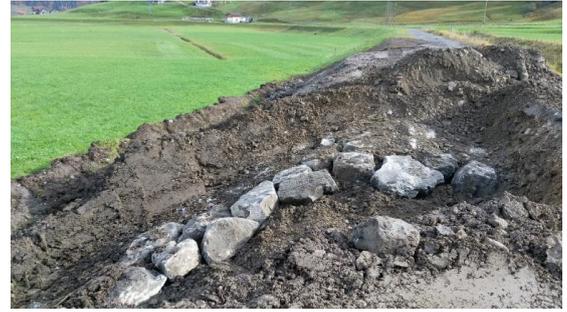
Uferdamm Minster/Nidlaubach nach Ereignis und während Wiederaufbau

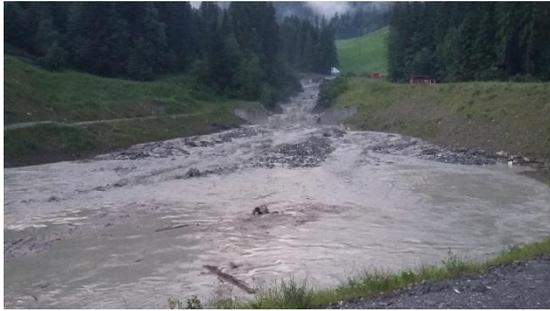
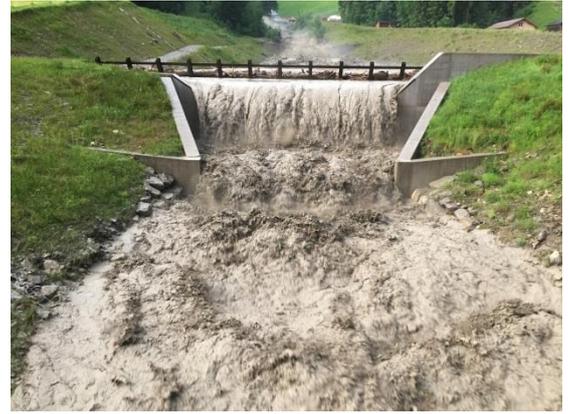
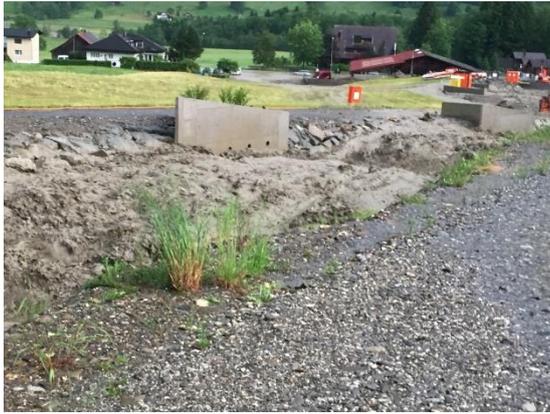
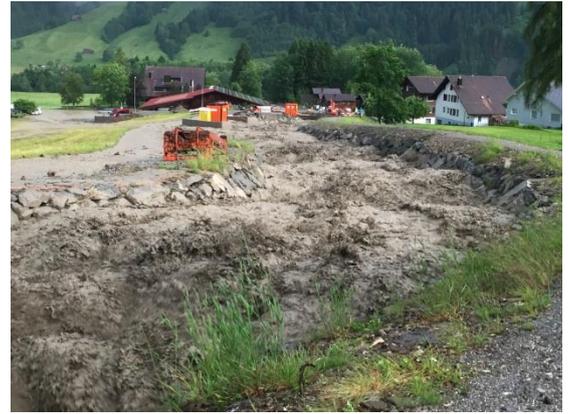
Im Oberlauf des Nidlaubachs wurden auf einzelnen Abschnitten die Sperren eingeschottert und anschliessend umflossen. Im Bereich der Brentenkurve, wo der Baubeginn für die dritte Bauetappe im Frühjahr 2017 vorgesehen ist, wurde erneut das linke Ufer in Mitleidenschaft gezogen (Blockwurf örtlich zerstört). Eine Ausuferung und massive Sohlen- und Seitenerosion wie anlässlich des Ereignisses im Jahre 2007 fand jedoch nicht statt. Im neuen Geschiebesammler lagerten sich rund 7500 m³ Geschiebe und im Schwemmhölzrückhalt 60-80 m³ Holz (fest) ab. Am Geschiebesammler und an der Holzurückhaltekonstruktion wurden keine Schäden festgestellt. In der Neubaustrecke zwischen Geschiebesammler und Kantonsstrasse wurde hingegen der Kolkchutz einiger Sperren beschädigt und ein Teil der als Kolkchutz versetzten grossen Steine ausgeräumt. Als mögliche Ursache wird abgeklärt, ob Kiesmaterial zwischen den Steinen aufgrund des fehlenden Nachschubs aus dem Geschiebesammler ausgeschwemmt und dadurch die Stabilität der versetzten Steine geschwächt wurde. Während des Ereignisses sprang, wie im Projekt vorgesehen, kurzzeitig der linksufrige Überlastkorridor an. Die dadurch entstandenen Schäden bewegten sich im zu erwartenden Rahmen (geringfügige Materialablagerungen im Abflusskorridor). Da der Grasbewuchs bereits gut verwurzelt war, sind keine grösseren Schäden entstanden. Im renaturierten Unterlauf lagerte sich auf den dafür vorgesehenen Flächen Geschiebe und Feinmaterial ab. Zusätzlich sprang, wie bereits bei der Minster beschrieben, die Hochwasserentlastung über den linken Uferdamm an.

Nidlaubach während dem Ereignis

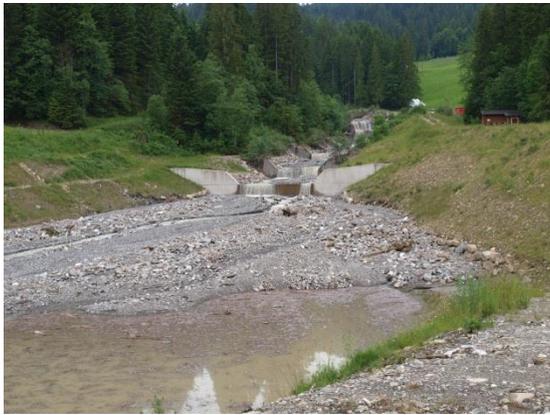
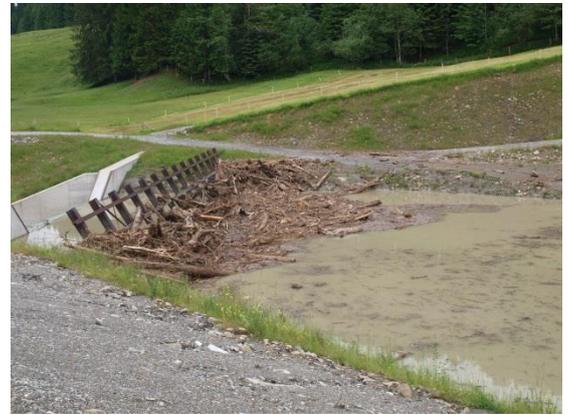
Geschiebesammler und Schwemmhölzrückhalt nach dem Ereignis

- **Eingeschotterte Sperren im Oberlauf frei legen und mit Material Sperrenflügel wieder eindecken, bzw. Wasser wieder ins Gerinne leiten;**
- **Neuen Geschiebesammler leeren. Geschiebematerial direkt in die neuen Uferdämme einbauen;**
- **Schwemmhölzrückhalt räumen;**
- **Beschädigte Sperrenkolke der Neubaustrecke wieder instandstellen. Teilweise mussten die Kolke komplett ausgeräumt und die Steine wieder neu gesetzt werden;**
- **Geschiebe und Feinmaterial im renaturierten Unterlauf soweit entfernen, wie dies dem Bewirtschaftungskonzept in diesem Bachabschnitt entspricht;**
- **Aufräumen/säubern Überlastkorridor.**

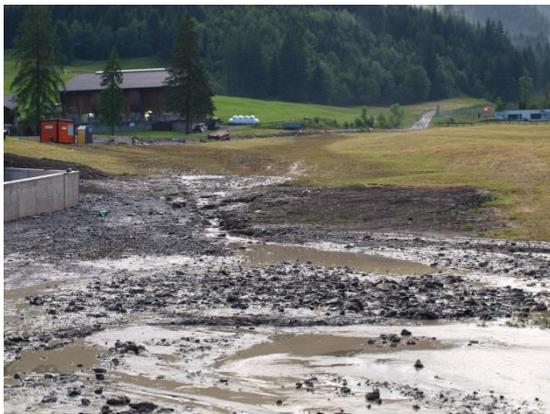
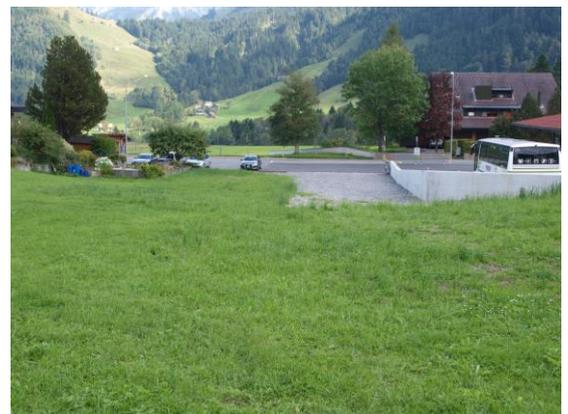
Überlastkorridor nach dem Ereignis und im September 2016

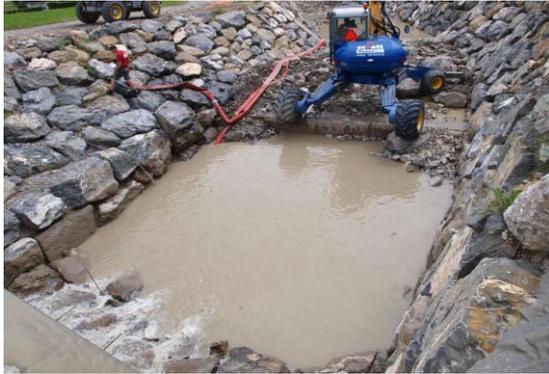
Beschädigter Sperrenkolk

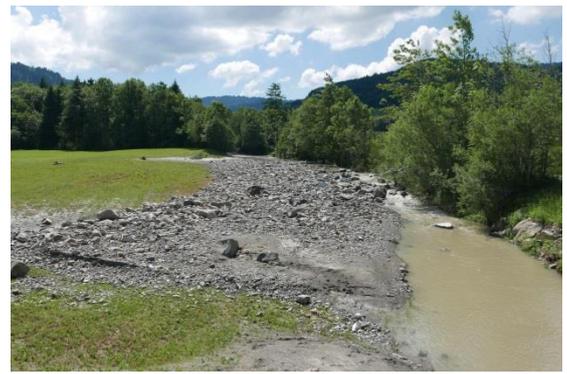
Übersaarter Renaturierungsabschnitt Unterlauf

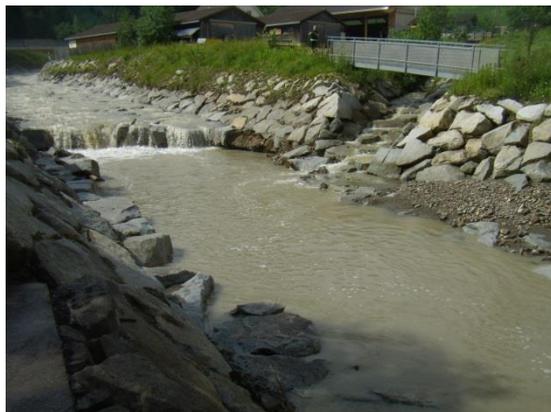
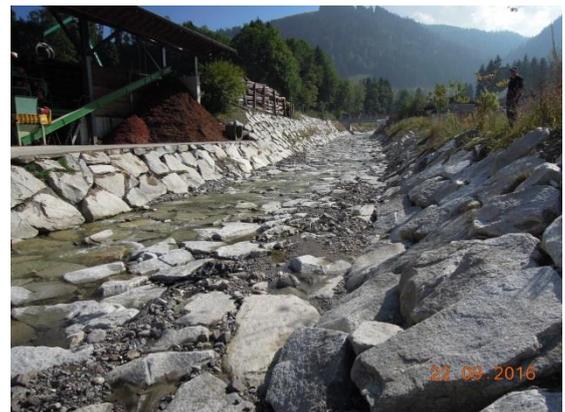
Raugerinne Rempelenbrücke

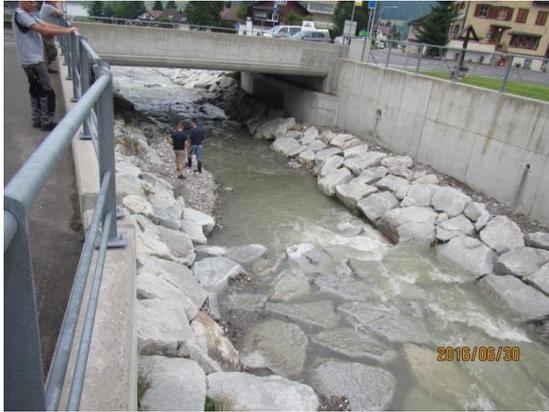
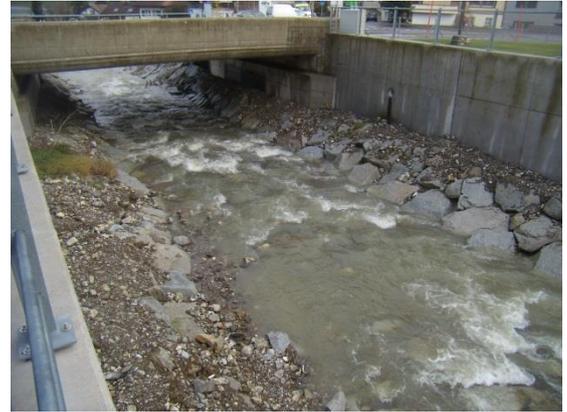
Raugerinne Bereich Kantonsstrassenbrücke

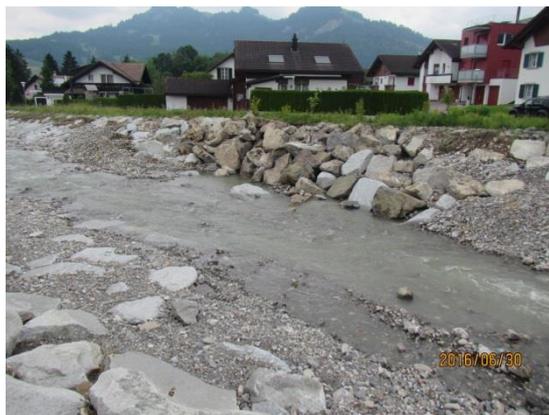
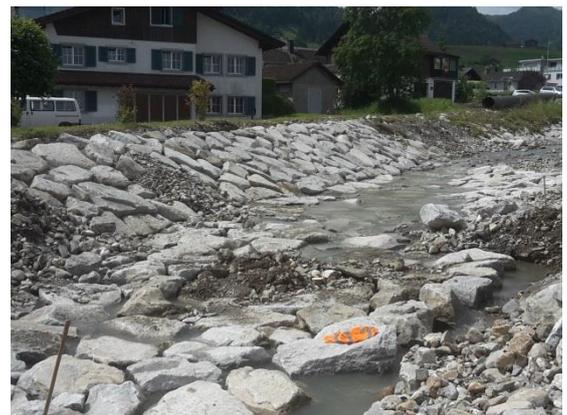
Ufersicherung rechts unterhalb Kantonsstrassenbrücke

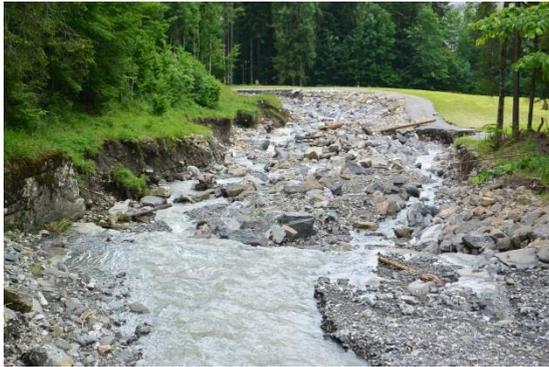
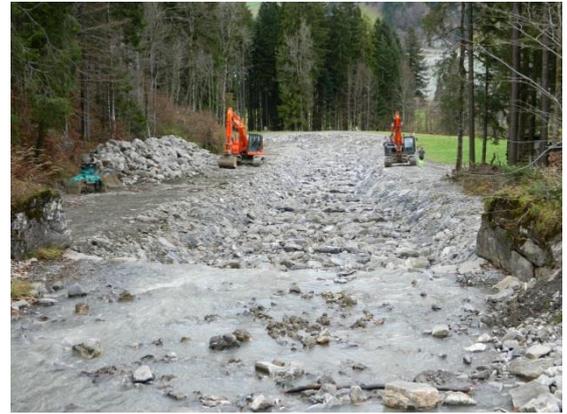
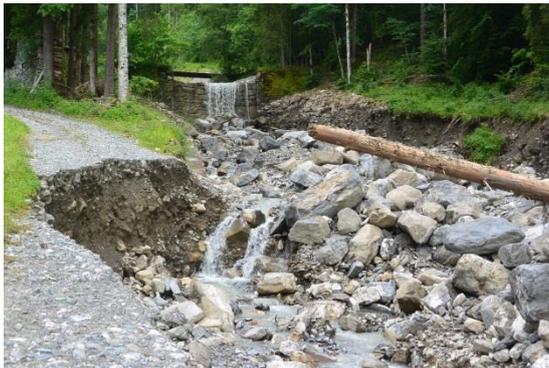
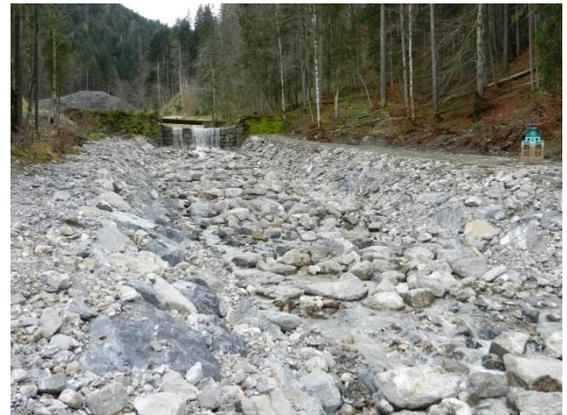
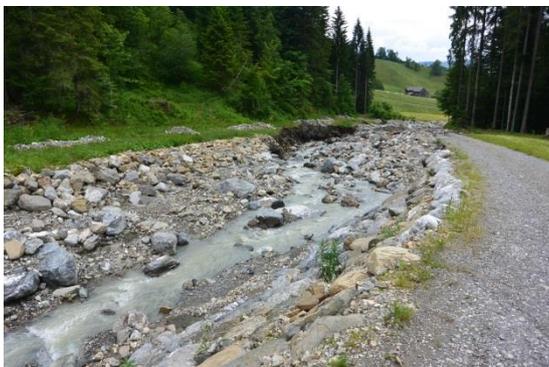
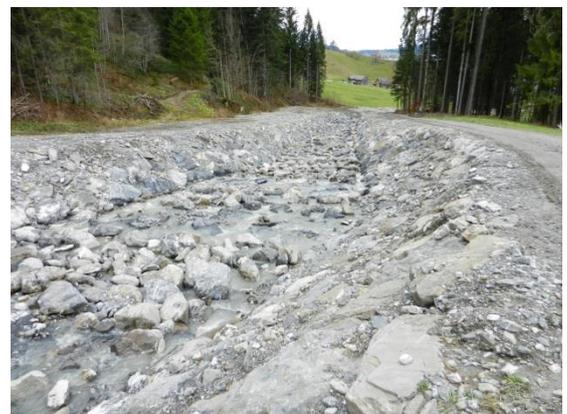
- Steinbach bei Euthal:
Die nach dem Ereignis 2007 erstellten Sperren im Oberlauf des Wellchessibachs wurden stark eingeschottert, speziell im obersten Bereich unmittelbar nach der Schluchtstrecke. Dies führte zu Problemen mit dem Wasserabfluss bei den obersten Sperren. Die neu erstellte Stufen-Becken-Sequenz oberhalb des Sammlers der Etzelwerk AG hielt den Belastungen des Unwetterereignisses nur bedingt stand und wurde stark beschädigt. Das Fundament der alten Steinsperre am oberen Ende der Stufen-Becken-Sequenz wurde als Folge der enormen Wasserkräfte und des Überlaufens des linksseitigen Sperrenflügels rund 3 m unterkolkt. Bis auf einige wenige Querriegel wurden die als Querriegel eingebauten Blöcke teilweise bis in den Sihlsee verfrachtet. Der Sammler der Etzelwerk AG wurde vollständig verfüllt. Die Bachschale vom Sammler bis zum Sihlsee wurde an verschiedenen Stellen aufgrund der hohen Belastung (Wasser, grosse Blöcke) beschädigt. Ein seitlicher Austritt des Wassers fand nirgends statt. Am Rossweidlibach wurden nach dem Ereignis an verschiedenen Holzverbauungen Schäden festgestellt.

Fotos Stufen-Becken-Sequenz nach dem Ereignis, bzw. nach Abschluss SOMA

- Stufen-Becken-Sequenz mittels Blockbelegung soweit instandgestellt, dass dieser Abschnitt keinen weiteren Schaden mehr nimmt. Ob die Stufen-Becken-Sequenz, bzw. eine nach den Erkenntnissen dieses Ereignisses optimierte/verstärkte Version zu einem späteren Zeitpunkt realisiert werden soll, ist noch nicht entschieden. Dies würde aber auf jeden Fall ein neues HWS-Projekt erfordern.

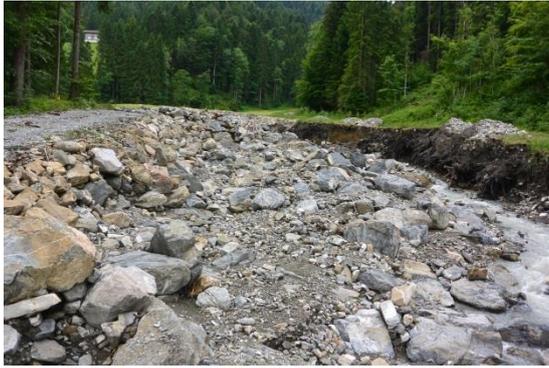
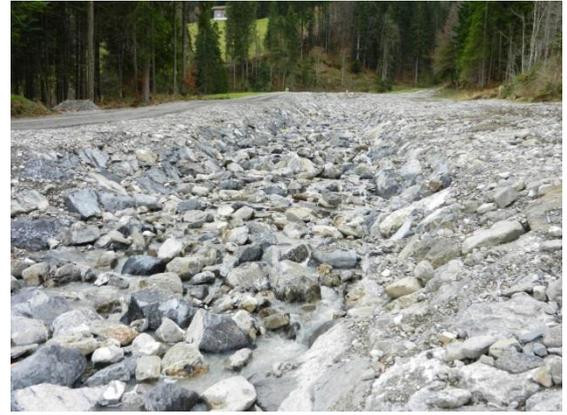
Fotos Stufen-Becken-Sequenz nach dem Ereignis, bzw. nach Abschluss SOMA

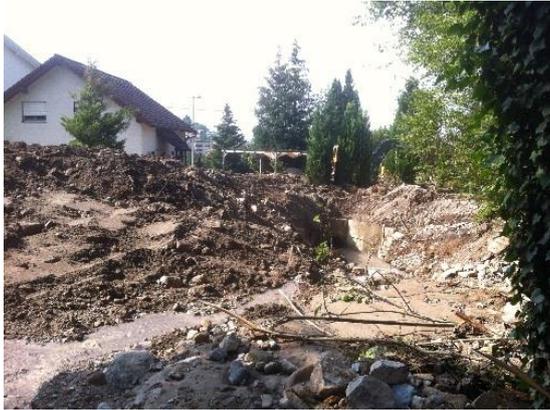
Sarenbach oberhalb DL Roosstrasse

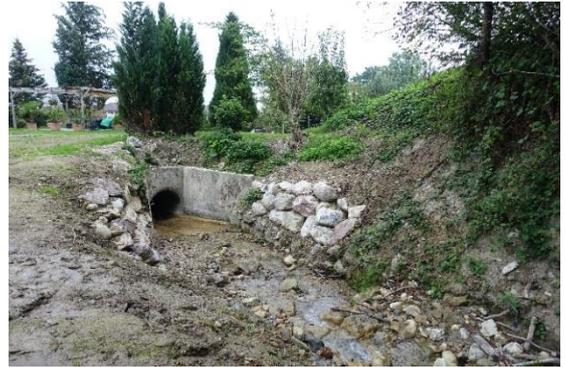
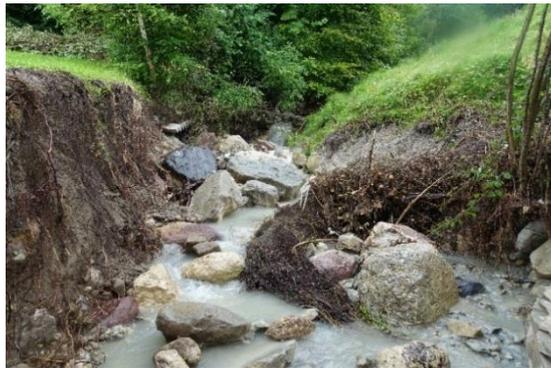
Sihleggbach oberhalb Geschiebesammler Rossweidstrasse

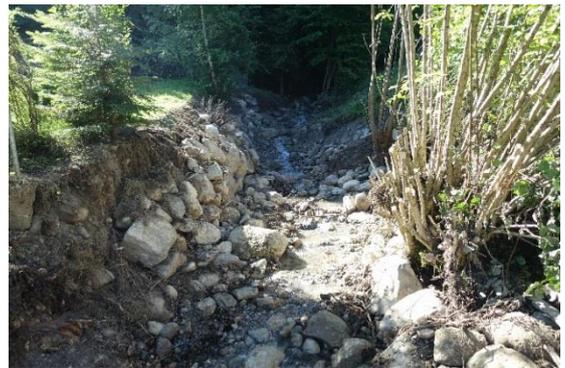
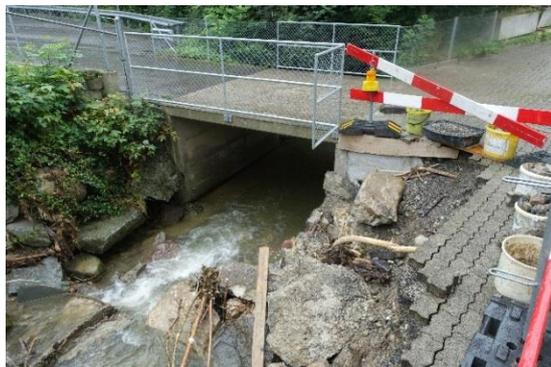
Krebsbach Ufermauer Verenaufhof
